**IVESUR Colombia Medellín**

**No: 990047**

**A. INFORMACIÓN GENERAL**

**B. RESULTADOS DE LA INSPECCIÓN MECANIZADA**

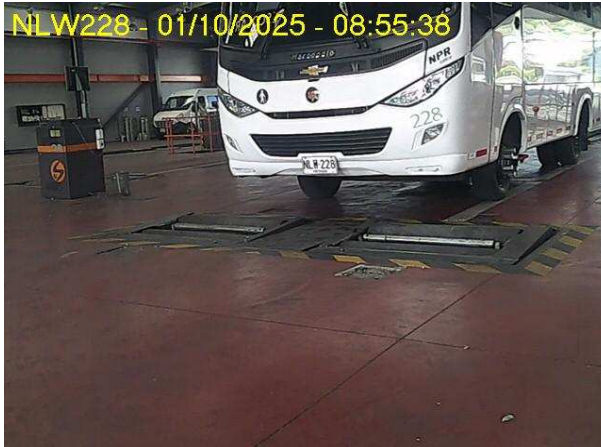
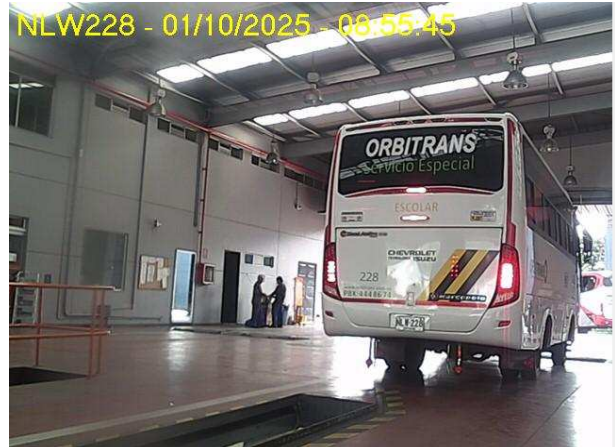
**NUMEROS DE LOS I.M.R.R.P. ASOCIADOS AL VEHÍCULO PARA ESTA REVISIÓN:**  
990047**F. COMENTARIOS U OBSERVACIONES ADICIONALES:**  
0 P: 5685.00**G. FOTOGRAFÍAS TOMADAS**
