REPUBLICA DE COLOMBIA  
MINISTERIO DE TRANSPORTE

B. RESULTADOS DE LA INSPECCIÓN MECANIZADA REALIZADA DE ACUERDO CON LOS MÉTODOS DEFINIDOS POR LA NTC 5375; NTC 6218; NTC6282.

G. REGISTRO FOTOGRÁFICO DE LA REVISIÓN TÉCNICO-MECÁNICA Y DE EMISIONES CONTAMINANTES

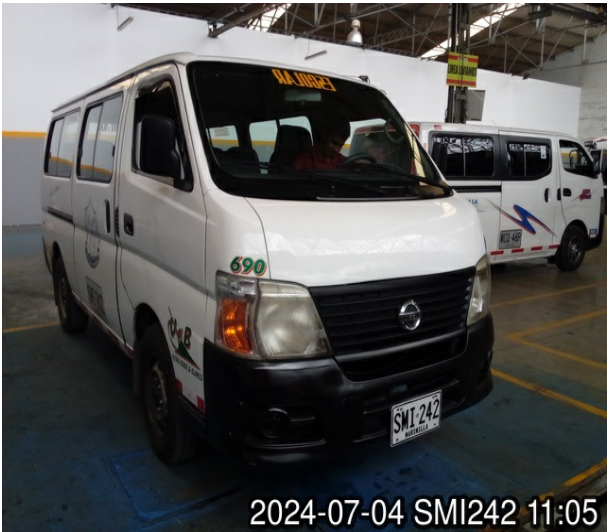
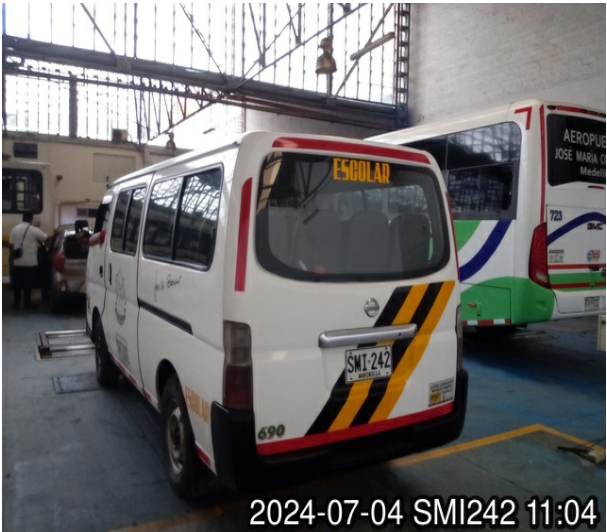
| C. DEFECTOS ENCONTRADOS EN LA INSPECCIÓN MECANIZADA DE ACUERDO CON LOS CRITERIOS DEFINIDOS EN LAS NTC 5375, NTC 6218 Y NTC 6282 (según corresponda). | | | | |
|---|---|---|---|---|
| | Freno de estacionamiento (de parqueo de mano) con una eficacia inferior al 18% | 6.7 Sistema de frenos | | X |
