REPUBLICA DE COLOMBIA  
MINISTERIO DE TRANSPORTE

CDA HANGARES SAS PALACE  
NIT: 900105556  
Teléfono: 2620484 - 3137482666  
E-mail: DTHANGARES@GMAIL.COM  
Dirección: CARRERA 50 N° 39-13 MEDELLIN  
Ciudad: MEDELLIN (ANTIOQUIA)

B. RESULTADOS DE LA INSPECCIÓN MECANIZADA REALIZADA DE ACUERDO CON LOS MÉTODOS DEFINIDOS POR LA NTC 5375; NTC 6218; NTC6282.

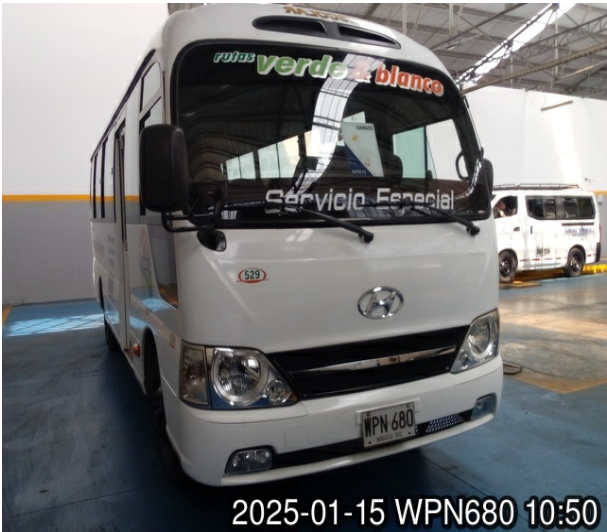
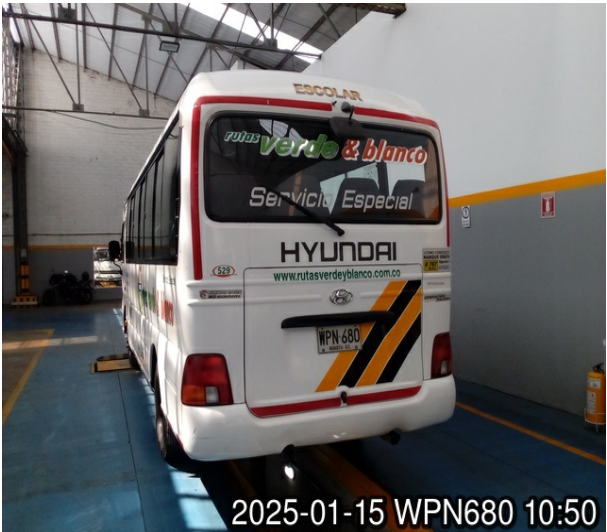
G. REGISTRO FOTOGRÁFICO DE LA REVISIÓN TÉCNICO-MECÁNICA Y DE EMISIONES CONTAMINANTES

Jose David Herrera Ortiz **[Inspección sensorial inferior]**, Byron David Munera Uribe **[Foto delantera]**, Heyne Padilla Henao **[Alineación, peso y frenos]**, Jose David Herrera Ortiz **[Inspección sensorial motor]**, Byron David Munera Uribe **[Foto trasera]**, Byron David Munera Uribe **[Inspección sensorial interior]**, Byron David Munera Uribe **[Tercera placa]**, Byron David Munera Uribe **[Profundidad de labrado]**, Jose David Herrera Ortiz **[Inspección sensorial exterior]**,
