C.D.A.  
HANGARES SAS  
CENTRO DE DIAGNÓSTICO AUTOMOTOR

| 3.DATOS DEL VEHÍCULO | | | | | |
|---|---|---|---|---|---|
| Placa<br>GDW752 | País<br>Colombia | Servicio<br>Público | Clase<br>Buseta | Marca<br>Chevrolet | Línea<br>Npr |

B. RESULTADOS DE LA INSPECCIÓN MECANIZADA REALIZADA DE ACUERDO CON LOS MÉTODOS DEFINIDOS POR LA NTC 5375; NTC 6218; NTC6282.

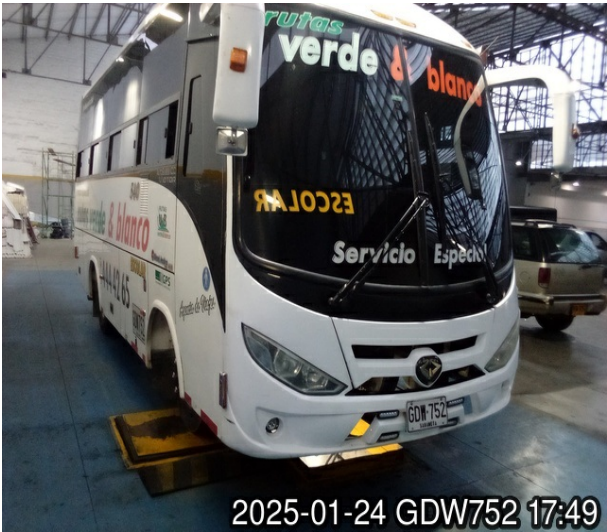
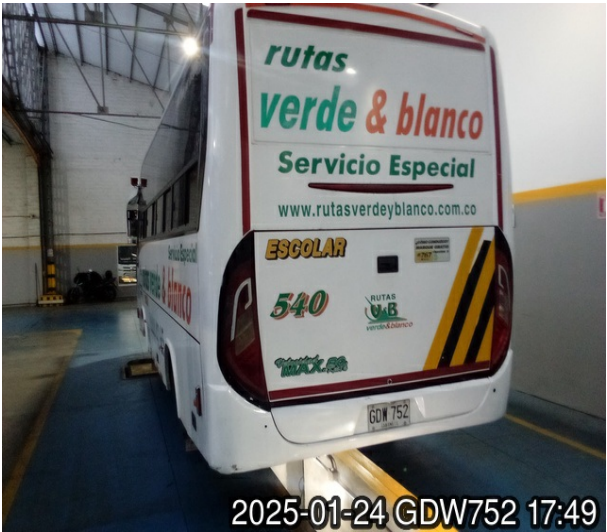
G. REGISTRO FOTOGRÁFICO DE LA REVISIÓN TÉCNICO-MECÁNICA Y DE EMISIONES CONTAMINANTES

| Código | Descripción | Grupo | Tipo de defecto | |
|---|---|---|---|---|
| | Perdidas de aceite sin goteo continuo en la transmisión o la caja | 6.14 Transmisión | | X |
