REPÚBLICA DE COLOMBIA
MINISTERIO DE TRANSPORTE

CDA HANGARES SAS PALACE
NIT: 900105556
Teléfono: 2620484 - 3137482666
E-mail: DTHANGARES@GMAIL.COM
Dirección: CARRERA 50 N° 39-13 MEDELLIN
Ciudad: MEDELLIN (ANTIOQUIA)

A. INFORMACIÓN GENERAL

B. RESULTADOS DE LA INSPECCIÓN MECANIZADA REALIZADA DE ACUERDO CON LOS MÉTODOS DEFINIDOS POR LA NTC 5375; NTC 6218; NTC6282.

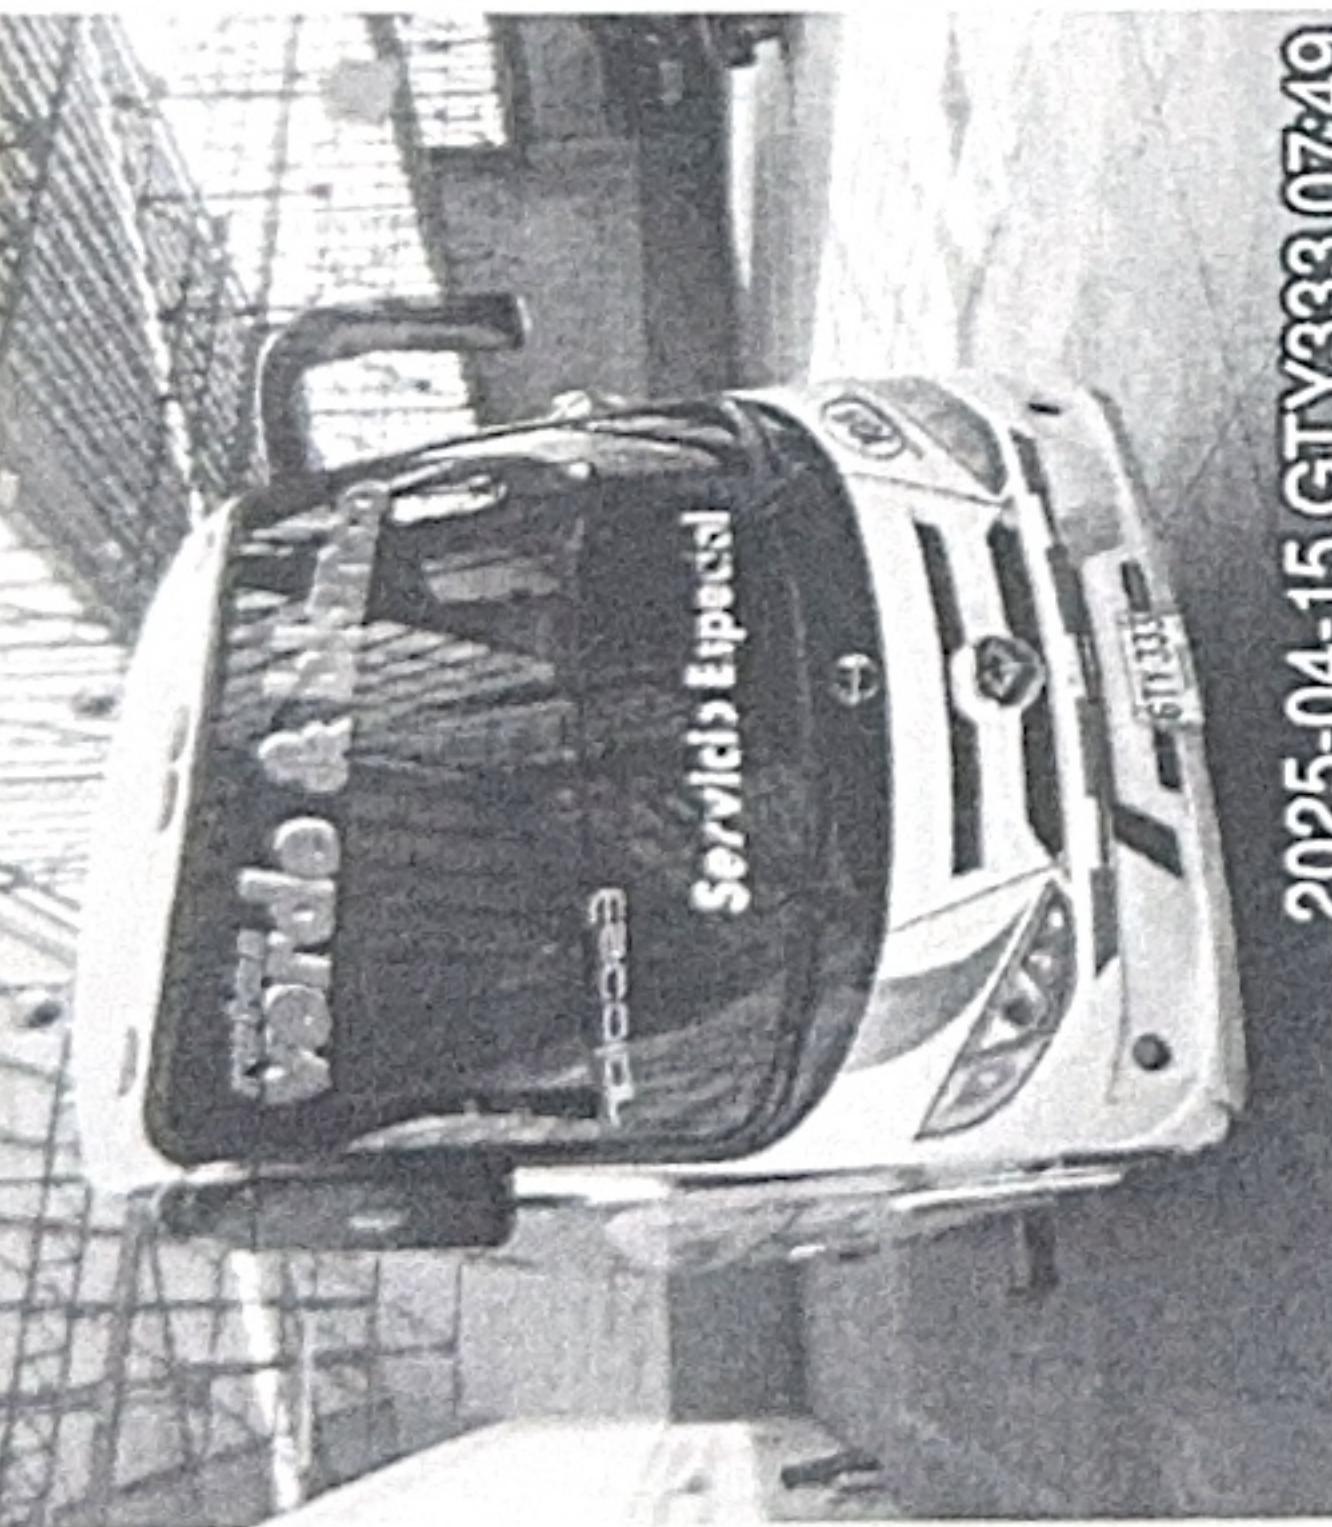
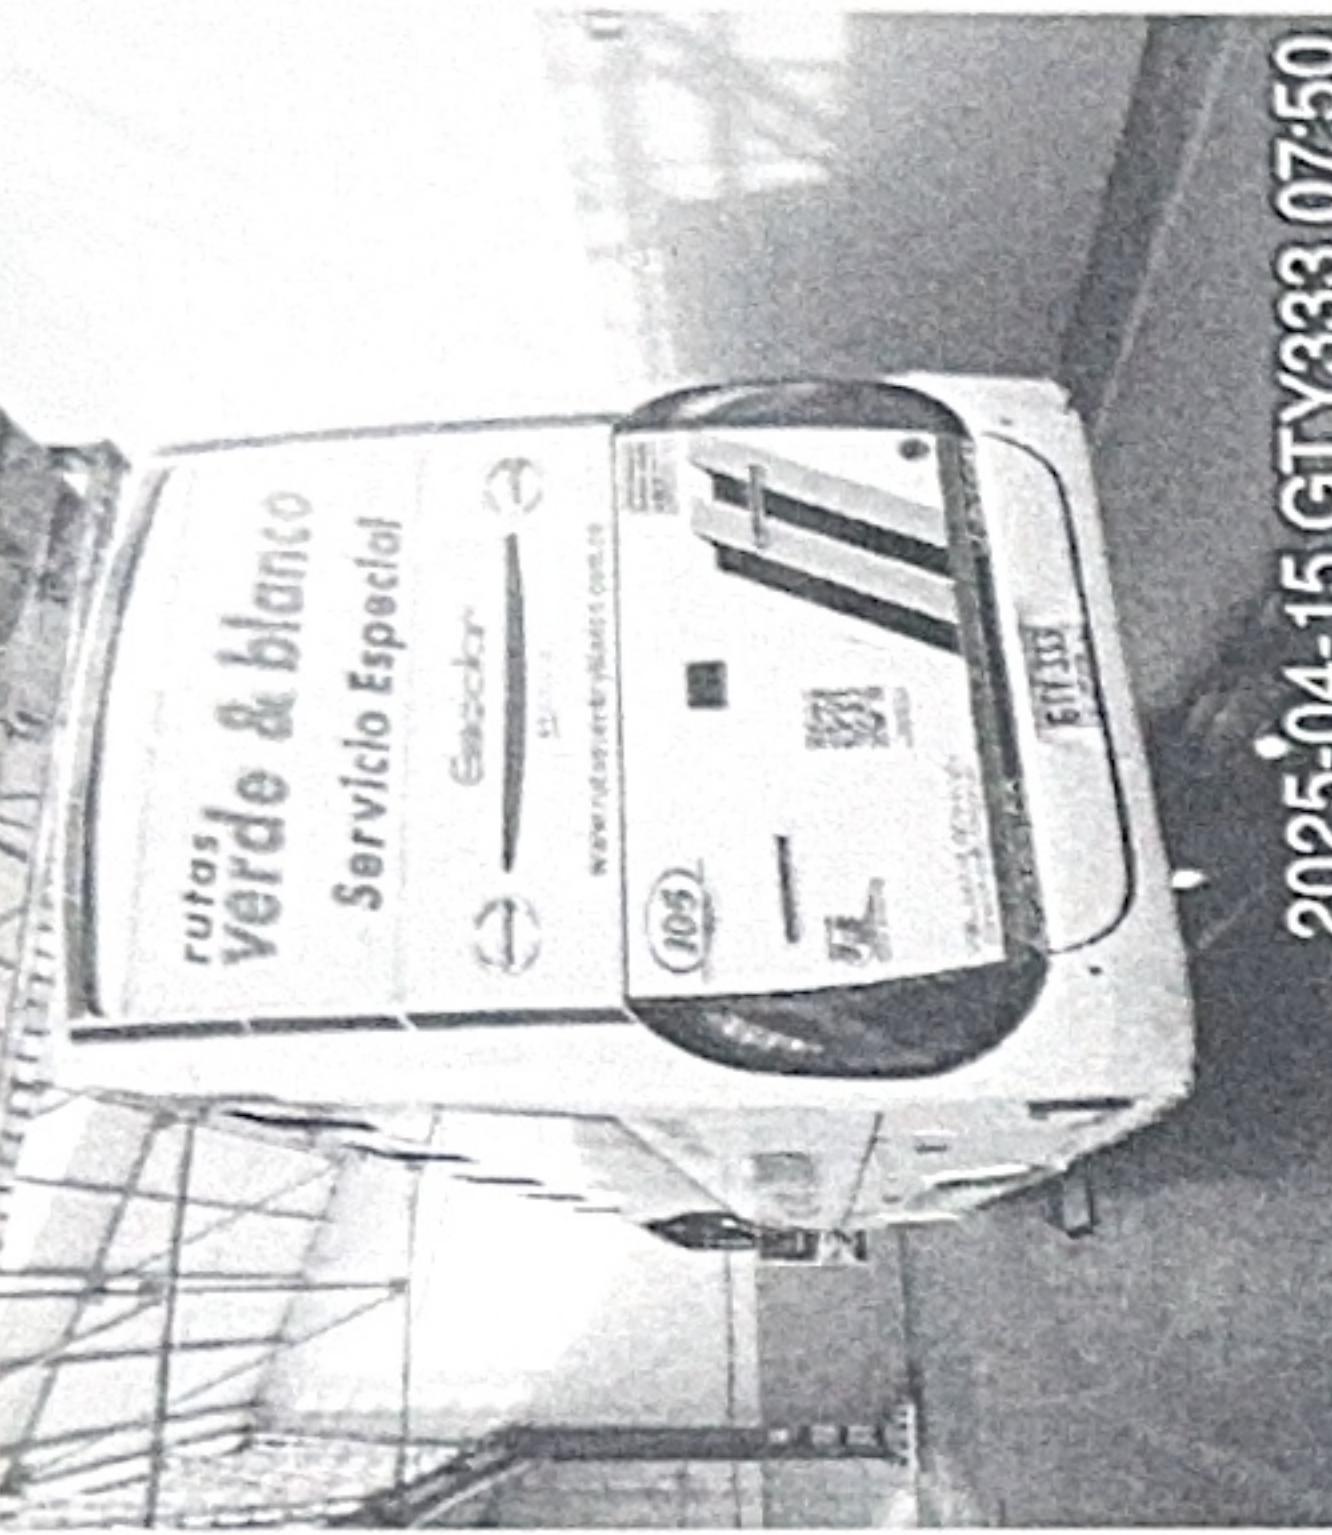
Byron David Munera Uribe [Inspección sensorial inferior], Byron David Munera Uribe [Foto delantera], Byron David Munera Uribe [Foto trasera], Byron David Munera Uribe [Inspección sensorial exterior], Jorge Mario Mejia Rios [Inspección sensorial interior], Byron David Munera Uribe [Alineación, peso y frenos] Jorge Mario Mejia Rios [Alineación, peso y frenos] Byron David Munera Uribe [Tercera placa].
