Formato Uniforme de Resultados - FUR

FUR N°: 19-79676

Placa TPV418	País Colombia	Servicio Público	Clase Buseta	Marca Chevrolet	Línea Npr 729
Modelo 2006	Número de licencia de transito 10018387697	Fecha Matrícula 2006-06-01	Color Blanco verde	Combustible/Propulsión Diesel	VIN o Chasis 9GCNPR7136B008242
No de Motor 335128	Tipo Motor DIESEL	Cilindraje (cm ³)(si aplica) 4570	Kilometraje 576360	Número de pasajeros (sin incluir conductor)	Blindaje SI () NO (X)
Potencia (si aplica) 0	Tipo de Carrocería CERRADA	Fecha vencimiento SOAT 2025-06-17	Conversión GNV SI() NO() N/A(X)	Fecha Vencimiento GNV

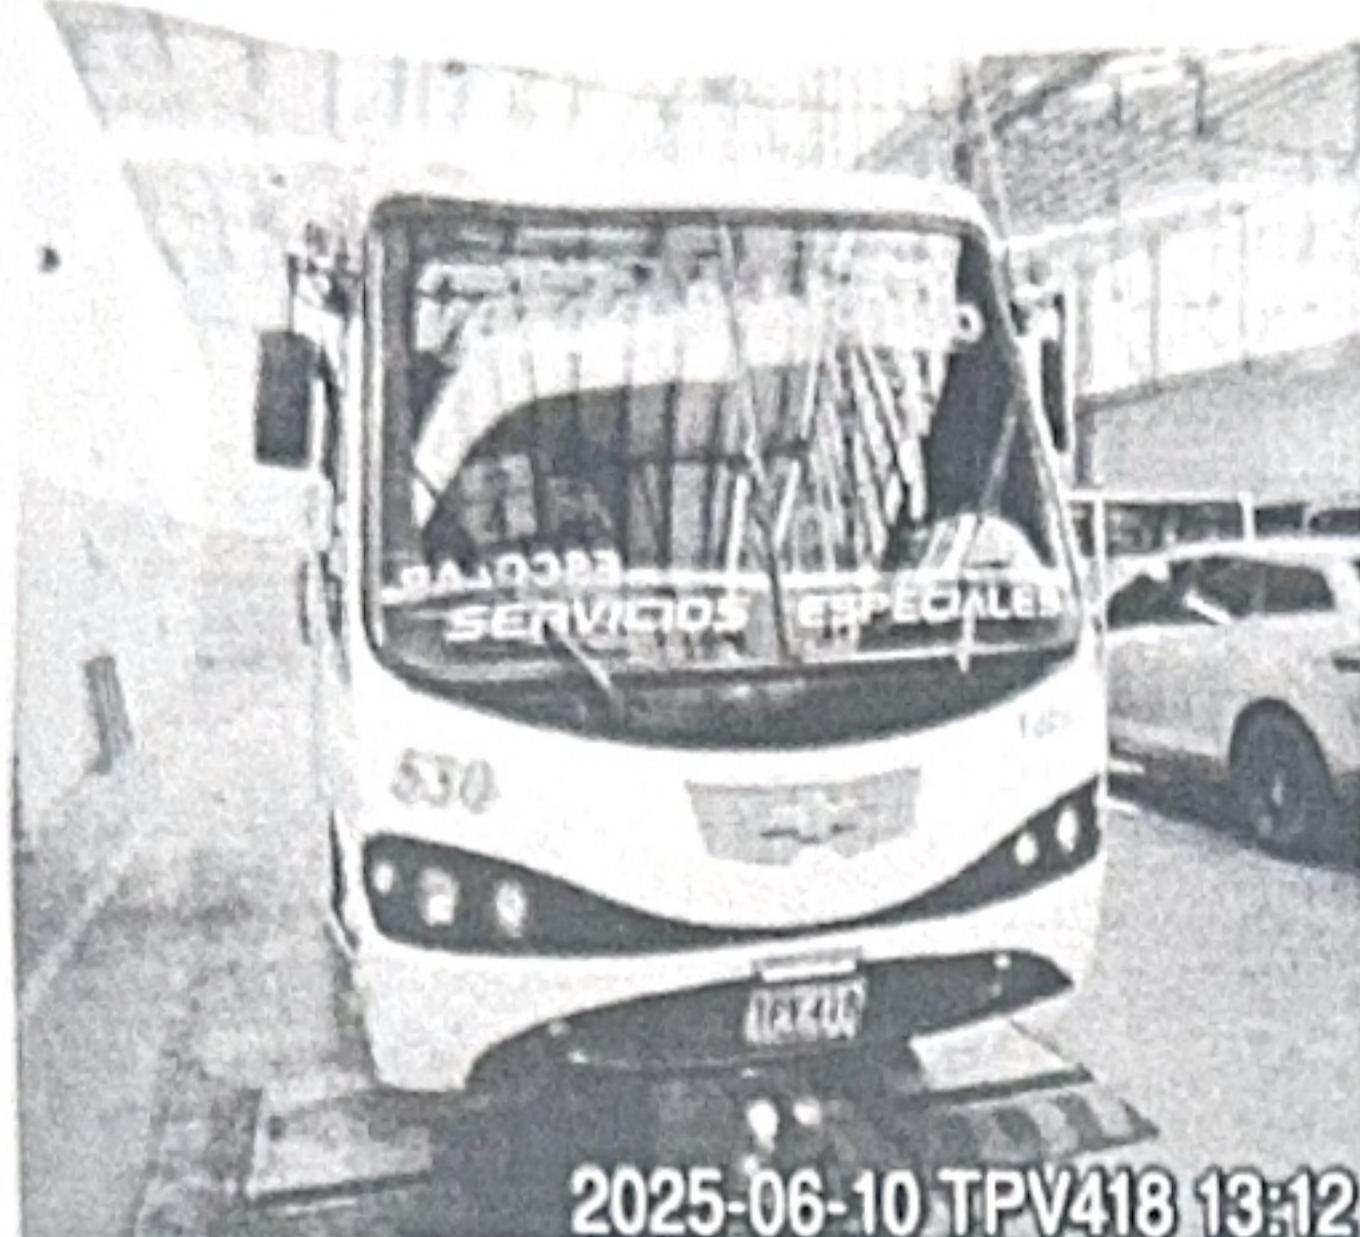
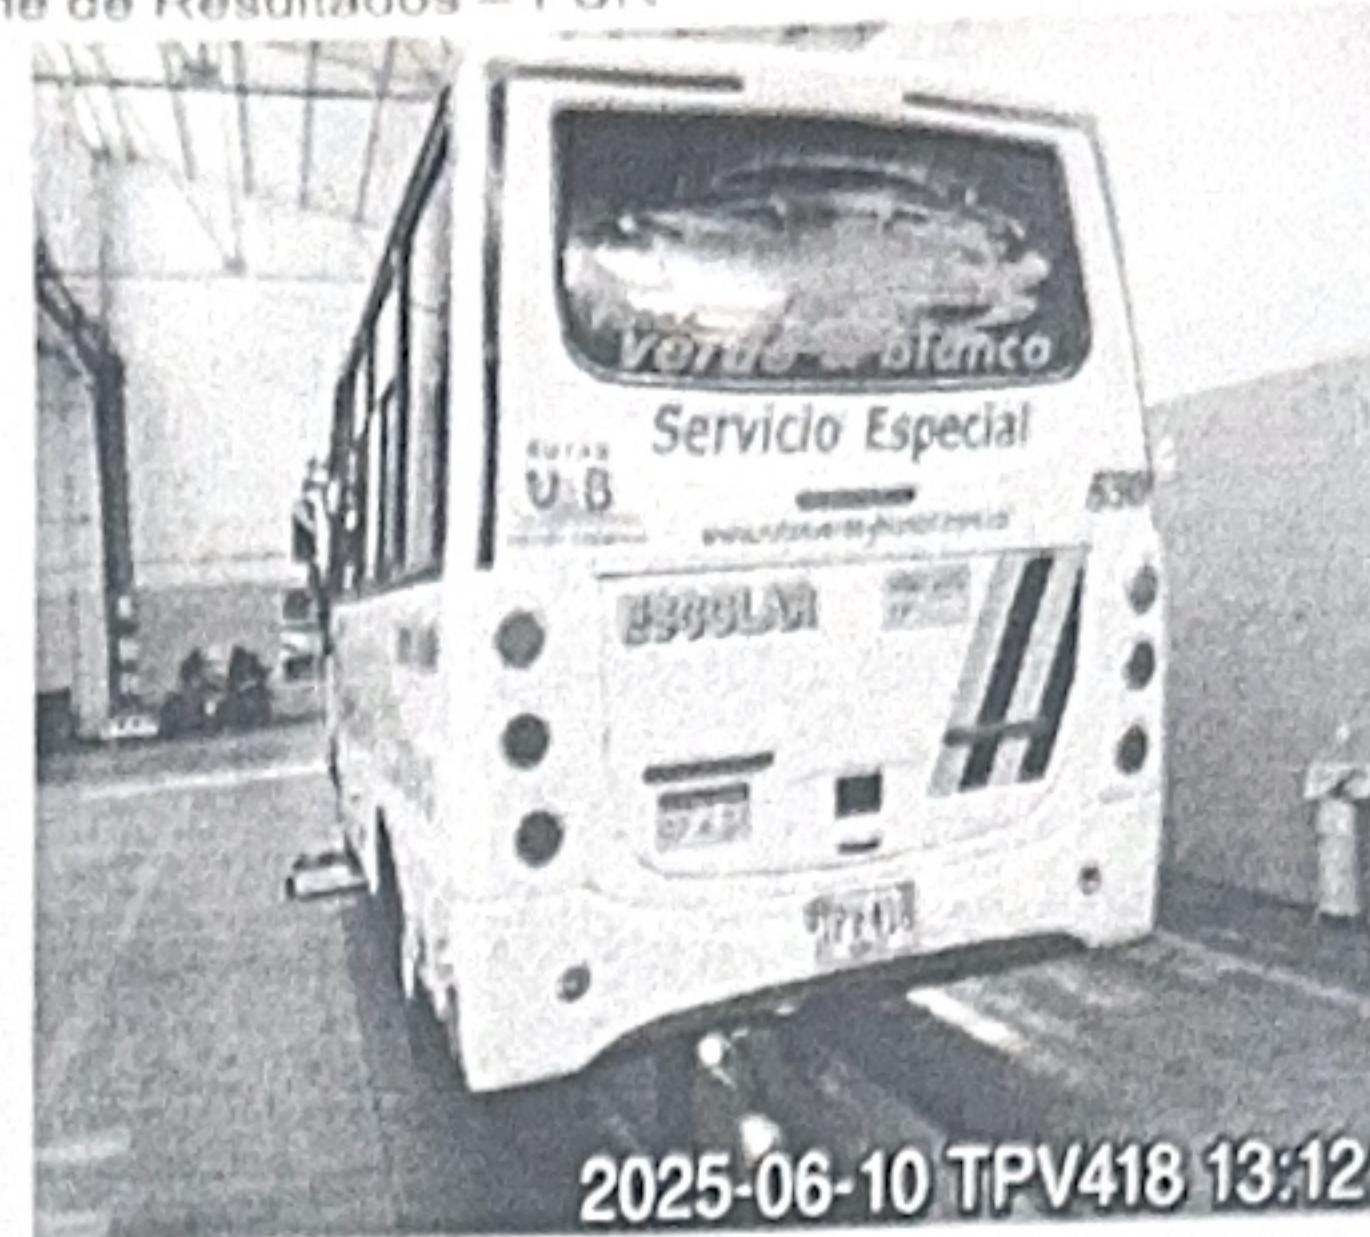
G. REGISTRO FOTOGRÁFICO DE LA REVISIÓN TÉCNICO-MECÁNICA Y DE EMISIones CONTAMINANTES

Código	Descripción	Grupo	Tipo de defecto	
			A	B
Pérdidas de aceite sin goteo continuo	6.12 Motor			X
Perdidas de aceite sin goteo continuo en la transmisión o la caja	6.14 Transmisión			X
Total			0	2
