RESULTADOS DE LA INSPECCIÓN

CENTRO DE DIAGNOSTICO AUTO SUR, NIT: 900157012-8
Calle 8 B # 65-295, MEDELLIN (ANTIOQUIA)
TEL: 3545481

C. DEFECTOS ENCONTRADOS EN LA INSPECCIÓN MECANIZADA DE ACUERDO CON LOS CRITERIOS DEFINIDOS EN LA NTC 5375

D. DEFECTOS ENCONTRADOS EN LA INSPECCIÓN VISUAL DE ACUERDO CON LOS METODOS Y CRITERIOS DEFINIDOS EN LA NTC 5375

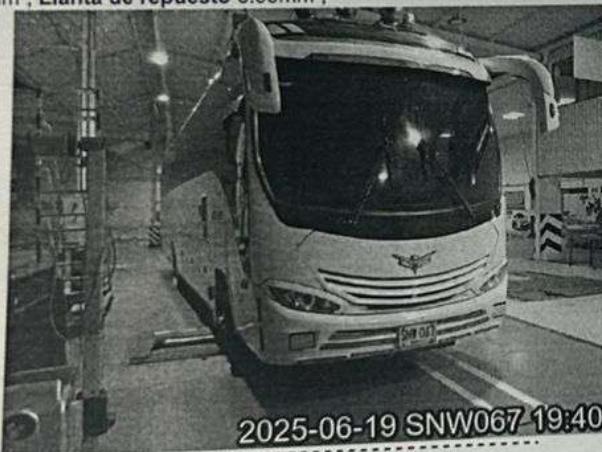
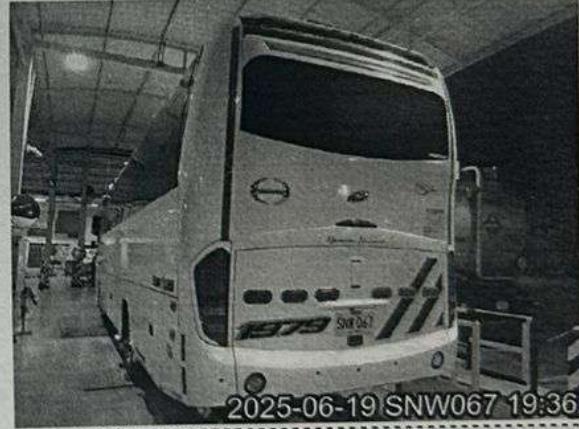
Eje1 derecha 1 6.59mm ; Eje2 derecha 1 11.6mm ; Eje2 derecha 2 11.2mm ; Eje1 izquierda 1 7.30mm ; Eje2 izquierda 1 10.6mm ; Eje2 izquierda 2 10.4mm ; Llanta de repuesto 6.99mm ;
