C.D.A. MEDELLIN S.A.S, Nit 900.477.706-3

FICHA TÉCNICA

Placa XVY279	País COLOMBIA	Servicio Público	Clase CAMIONETA	Marca NISSAN	Línea URVAN
Modelo 2009	No. de licencia de tránsito 10029978467	Fecha matrícula 2009-03-19	Color BLANCO	Combustible Diesel	VIN o Chasis JN1MG4E25Z0792189
N. Motor ZD30206921K	Tipo motor 4T	Cilindrada 3000	Kilometraje 387506	Número de Sillas 14	Vidrios polarizados SI () NO (X)

B. RESULTADOS DE LA INSPECCIÓN MECANIZADA REALIZADA DE ACUERDO CON LOS MÉTODOS DEFINIDOS EN LA NTC 5375

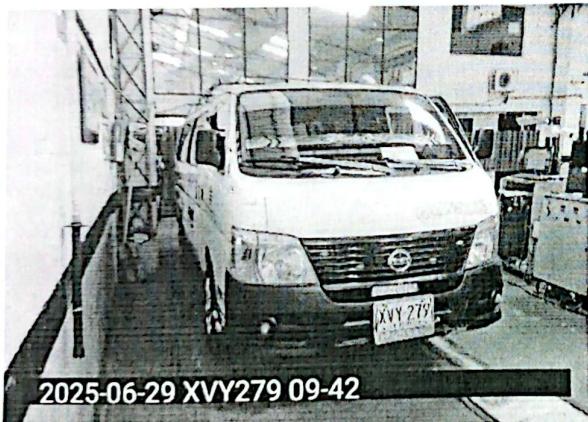
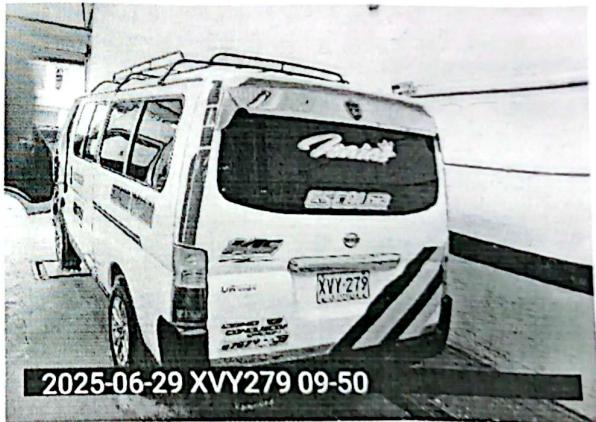
lux 49.6 49.7, Labrado Eje 1 Izquierda: 3,5 mm, Derecha: 3,5 mm, Eje 2 Izquierda: 4,8 mm, Derecha: 4,8 mm, Repuesto: 4.0 mm, Fuerza Aux Eje 2 : Izq (2276) Der (2674)
