RESULTADOS DE LA INSPECCIÓN

CENTRO DE DIAGNOSTICO AUTO SUR, NIT: 900157012-8
Calle 8 B # 65- 295, MEDELLIN (ANTIOQUIA)
TEL: 3545481

Placa SNO939	País Colombia	Servicio Público	Clase Microbus	Marca Nissan	Línea Urvan
Modelo 2008	No. de licencia de tránsito 10030809235	Fecha Matrícula 2008-05-28	Color Blanco	Combustible Diesel	VIN o Chasis *****
No. Motor ZD30153596K	Tipo Motor DIESEL	Cilindraje 3000	Kilometraje 505383	Número de Sillas 15	Vidrios Polarizados SI () NO ()

B. RESULTADOS DE LA INSPECCIÓN MECANIZADA REALIZADA DE ACUERDO CON LOS MÉTODOS DEFINIDOS EN LA NTC 5375

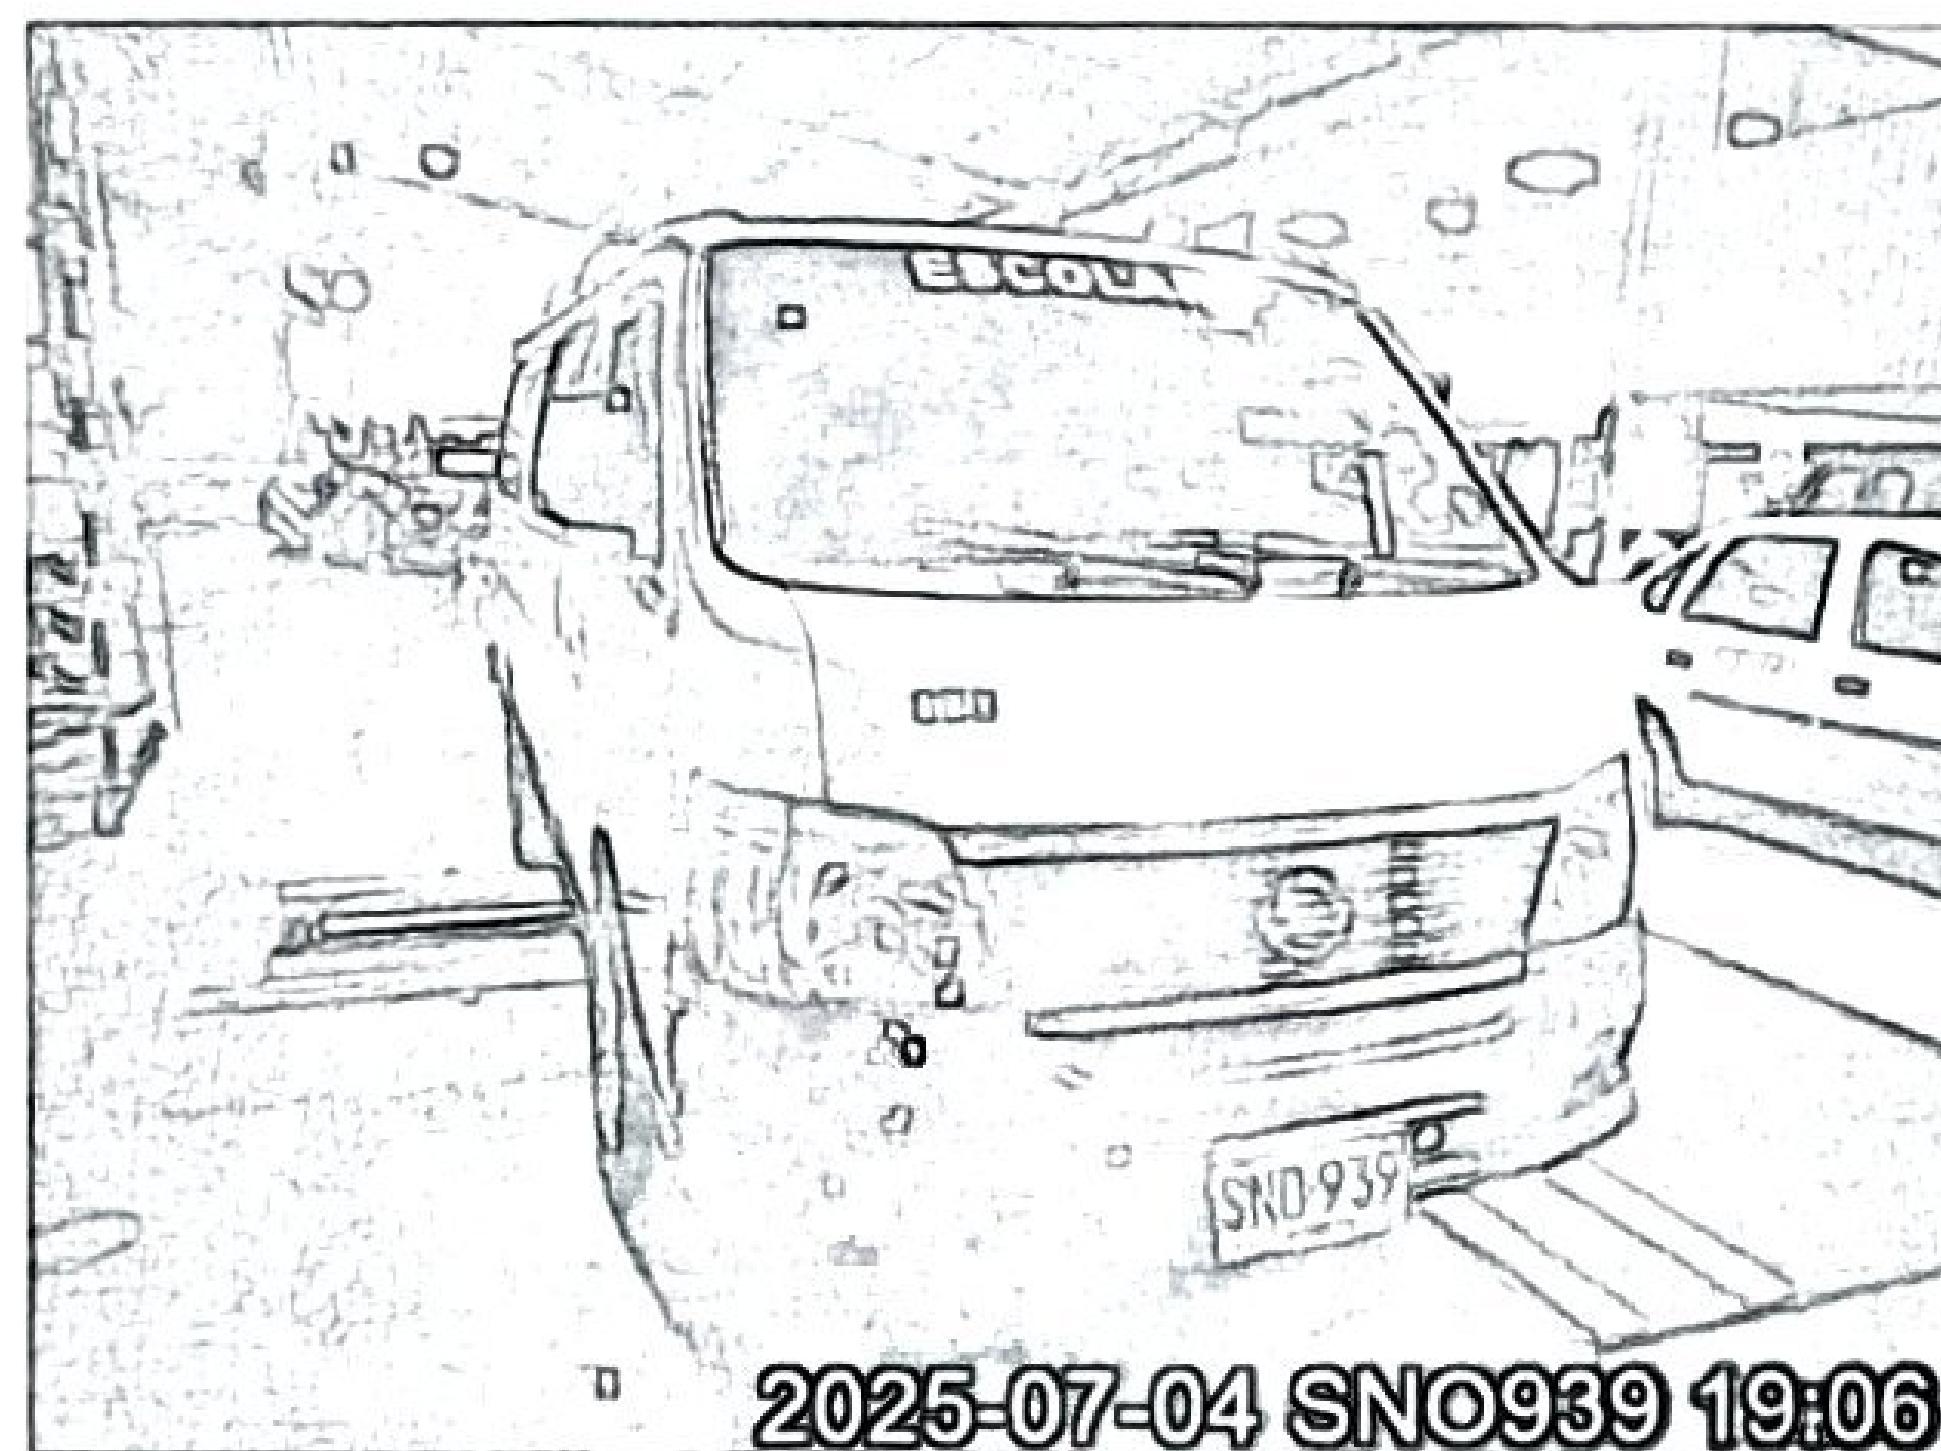
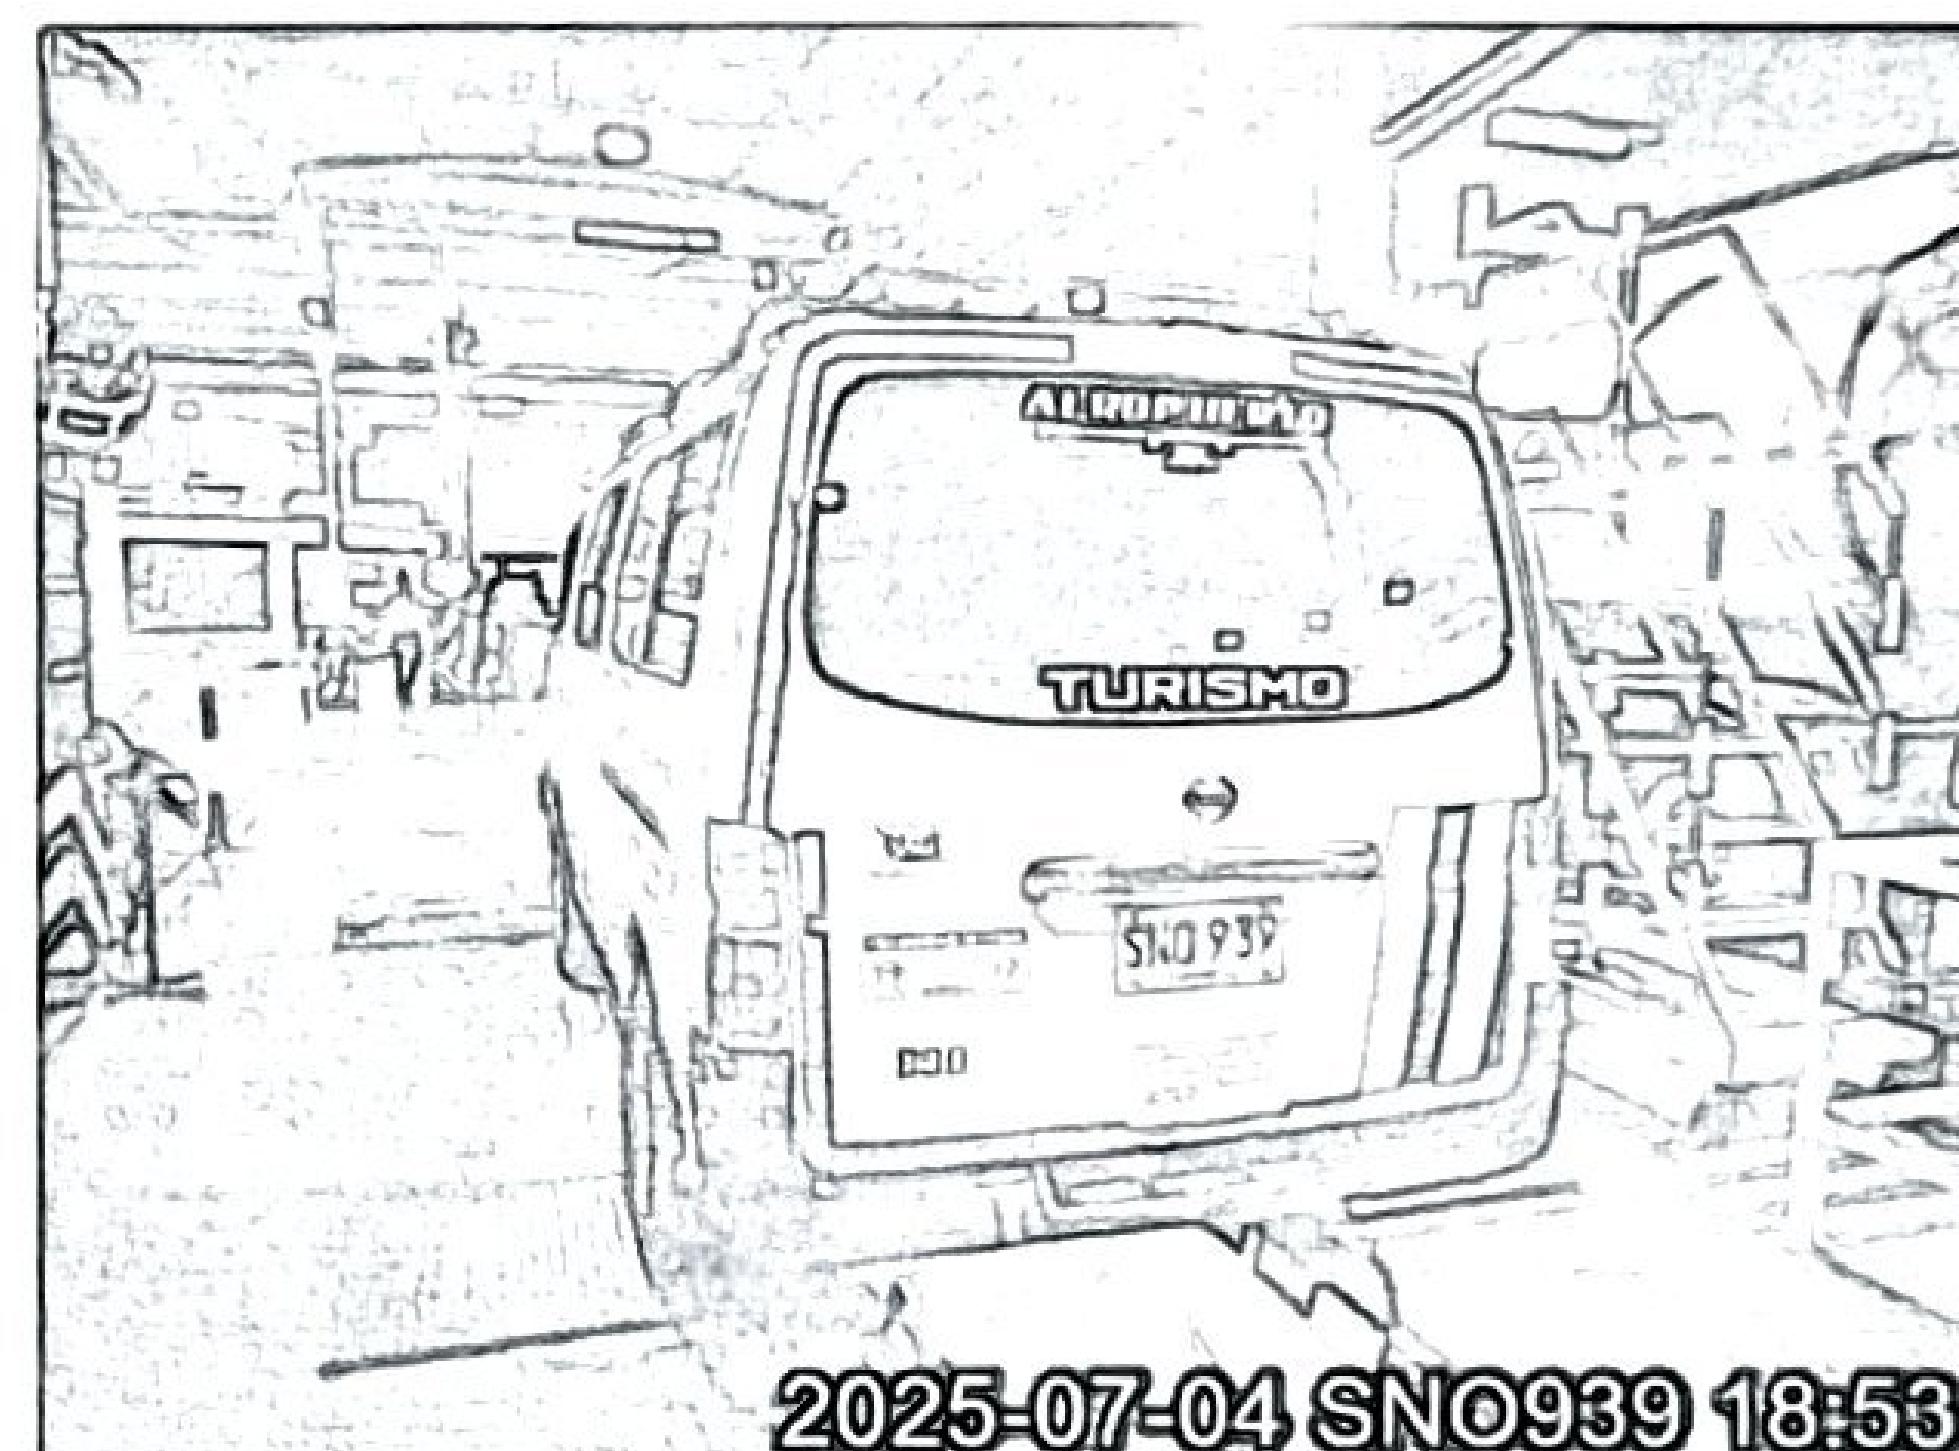
Código	Descripción	Grupo	Tipo de defecto	
			A	B
	Desequilibrio de las fuerzas de frenado entre las ruedas de un mismo eje, en cualquiera de sus ejes, entre el 20% y el 30%	6.7 Sistema de frenos		X
		Total	0	1

Código	Descripción	Grupo	Tipo de defecto	
			A	B
	Pérdidas de aceite sin goteo continuo	6.12 Motor		X
		Total	0	1
