A. INFORMACIÓN GENERAL
1. FECHA

B. RESULTADOS DE LA INSPECCIÓN MECANIZADA REALIZADA DE ACUERDO CON LOS MÉTODOS DEFINIDOS EN LA NTC 5375

C. DEFECTOS ENCONTRADOS EN LA INSPECCIÓN MECANIZADA DE ACUERDO CON LOS CRITERIOS DEFINIDOS EN LA NTC 5375

D. DEFECTOS ENCONTRADOS EN LA INSPECCIÓN VISUAL DE ACUERDO CON LOS MÉTODOS Y CRITERIOS DEFINIDOS EN LA NTC 5375

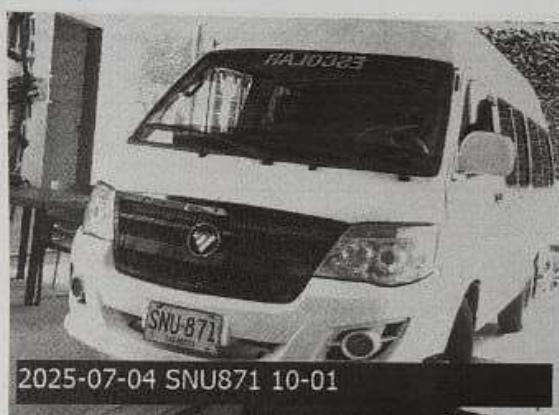
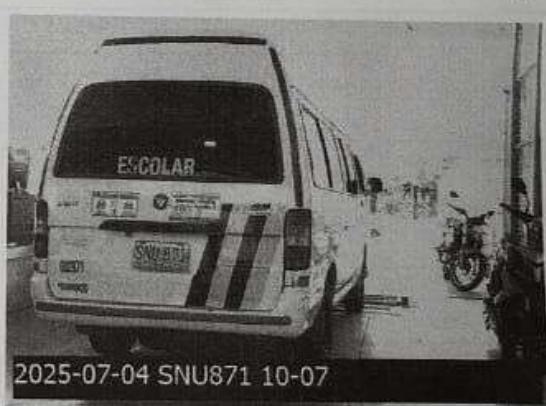
Labrado Eje 1 Izquierda: 3,7 mm, Derecha: 4,6 mm, Eje 2 Izquierda: 4,9 mm, Derecha: 3,0 mm, Repuesto: 4,4 mm, Fuerza Aux Eje 2.: Izq (1742) Der (1645)
