CDA HANGARES SAS PALACE
NIT: 900105556
Teléfono: 2620484 - 3137482666
E-mail: DTHANGARES@GMAIL.COM
Dirección: CARRERA 50 N° 39-13 MEDELLIN
Ciudad: MEDELLIN (ANTIOQUIA)

Placa TDZ530	País Colombia	Servicio Público	Clase Microbus	Marca Foton	Línea Bj6536b1dda-s2
Modelo 2013	Número de licencia de tránsito 10006499491	Fecha Matrícula 2013-06-01	Color Blanco	Combustible/Propulsión Diesel	VIN o Chasis LVCB1DDA8DB035023
No de Motor C00896	Tipo Motor DIESEL	Cilindraje (cm ³)(si aplica) 2771	Kilometraje 191698	Número de pasajeros (sin incluir conductor)	Blindaje SI () NO (X)
Potencia (si aplica) 0	Tipo de Carrocería CERRADA	Fecha vencimiento SOAT 2026-01-18	Conversión GNV SI () NO () N/A(X)	Fecha Vencimiento GNV

B. RESULTADOS DE LA INSPECCIÓN MECANIZADA REALIZADA DE ACUERDO CON LOS MÉTODOS DEFINIDOS POR LA NTC 5375; NTC 6218; NTC6282.

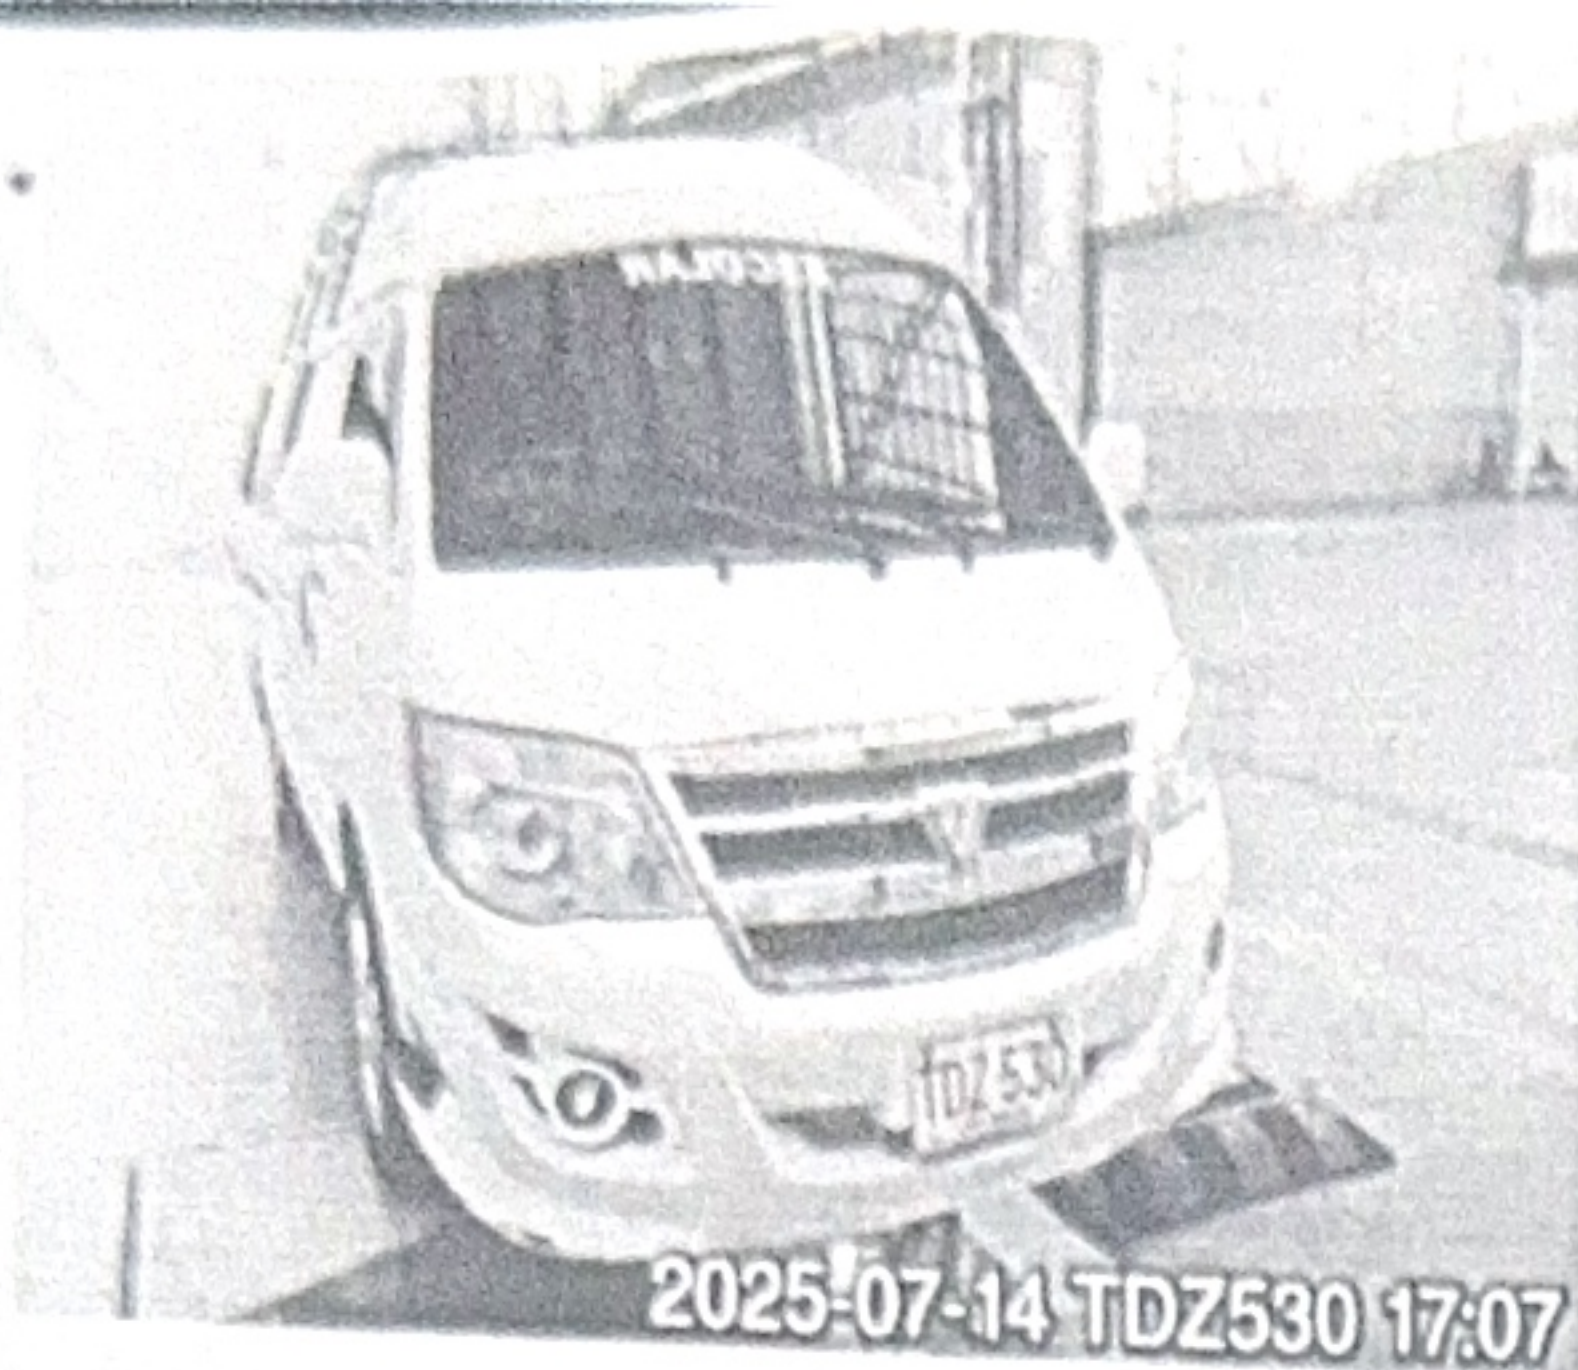
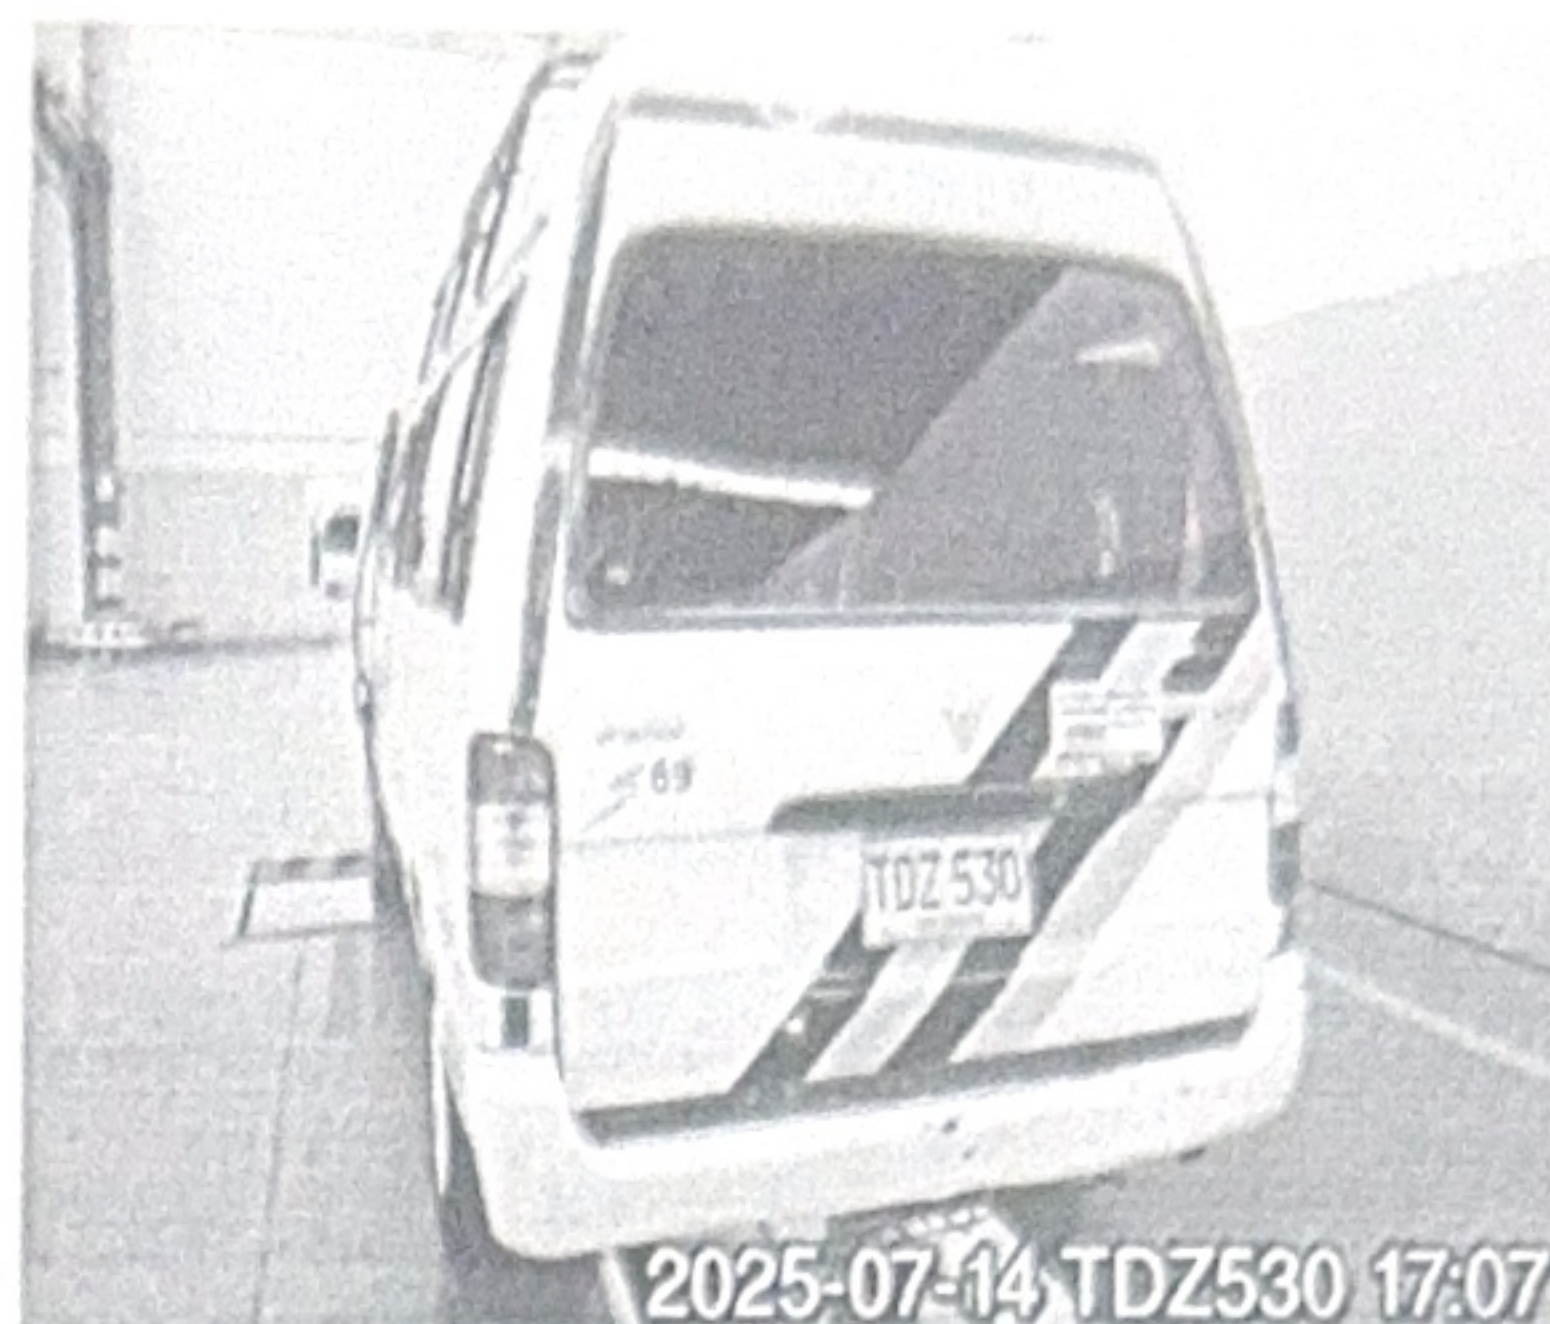
G. REGISTRO FOTOGRÁFICO DE LA REVISIÓN TÉCNICO-MECÁNICA Y DE EMISIONES CONTAMINANTES

Código	Descripción	Grupo	Tipo de defecto	
			A	B
	Perdidas de aceite sin goteo continuo en la transmisión o la caja	6.14 Transmisión		X
Total			0	1
