Formato Uniforme de Resultados - FUR

FUR N°: 17-60822

CDA HANGARES SAS PALACE  
NIT: 900105556  
Teléfono: 2620484 - 3137482666  
E-mail: DTHANGARES@GMAIL.COM  
Dirección: CARRERA 50 Nº 39-13 MEDELLIN  
Ciudad: MEDELLIN (ANTIOQUIA)

3.DATOS DEL VEHÍCULO					
Placa	País	Servicio	Clase	Marca	Línea
UQU400	Colombia	Público	Microbus	Nissan	Urvan
Modelo	Número de licencia de transito	Fecha Matrícula	Color	Combustible/Propulsión	VIN o Chasis
2007	10009235528	2007-05-26	Blanco	Diesel	000000000000000000
No de Motor	Tipo Motor	Cilindraje (cm <sup>3</sup> )(si aplica)	Kilometraje	Número de pasajeros (sin incluir conductor)	Blindaje
ZD30-019083W	DIESEL	3000	708745	13	SI ( ) NO (X)
Potencia (si aplica)	Tipo de Carroceria	Fecha vencimiento SOAT	Conversión GNV	Fecha Vencimiento GNV	
127	VAN	2025-06-30	SI ( ) NO ( ) N/A(X)

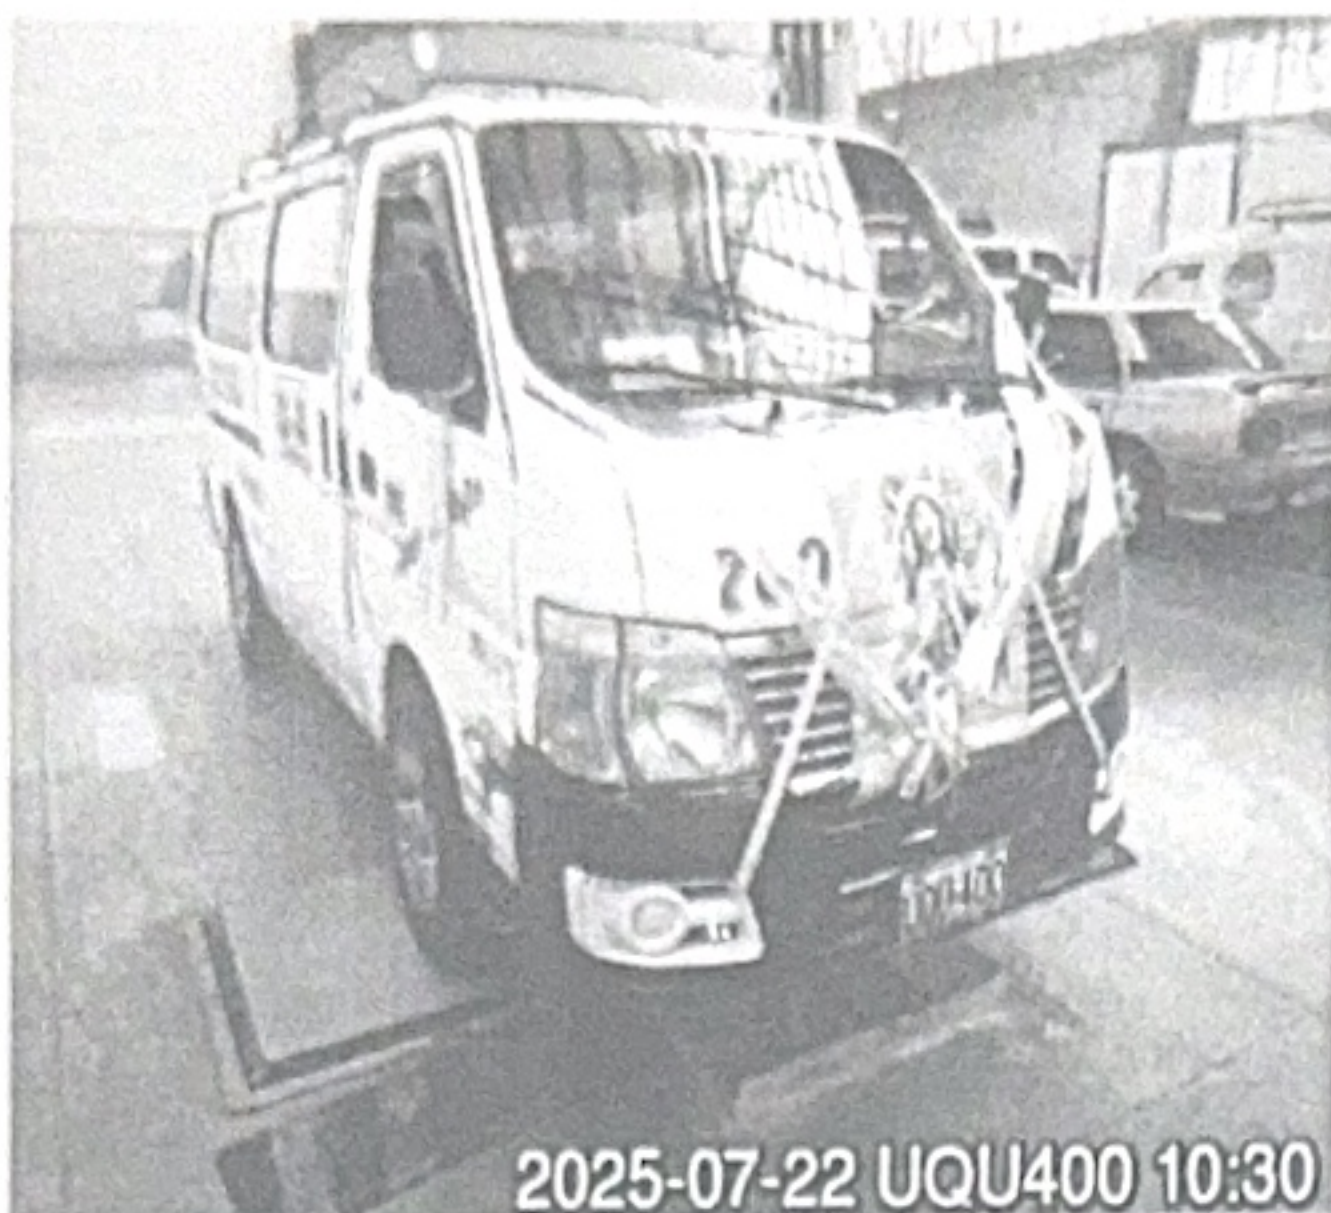
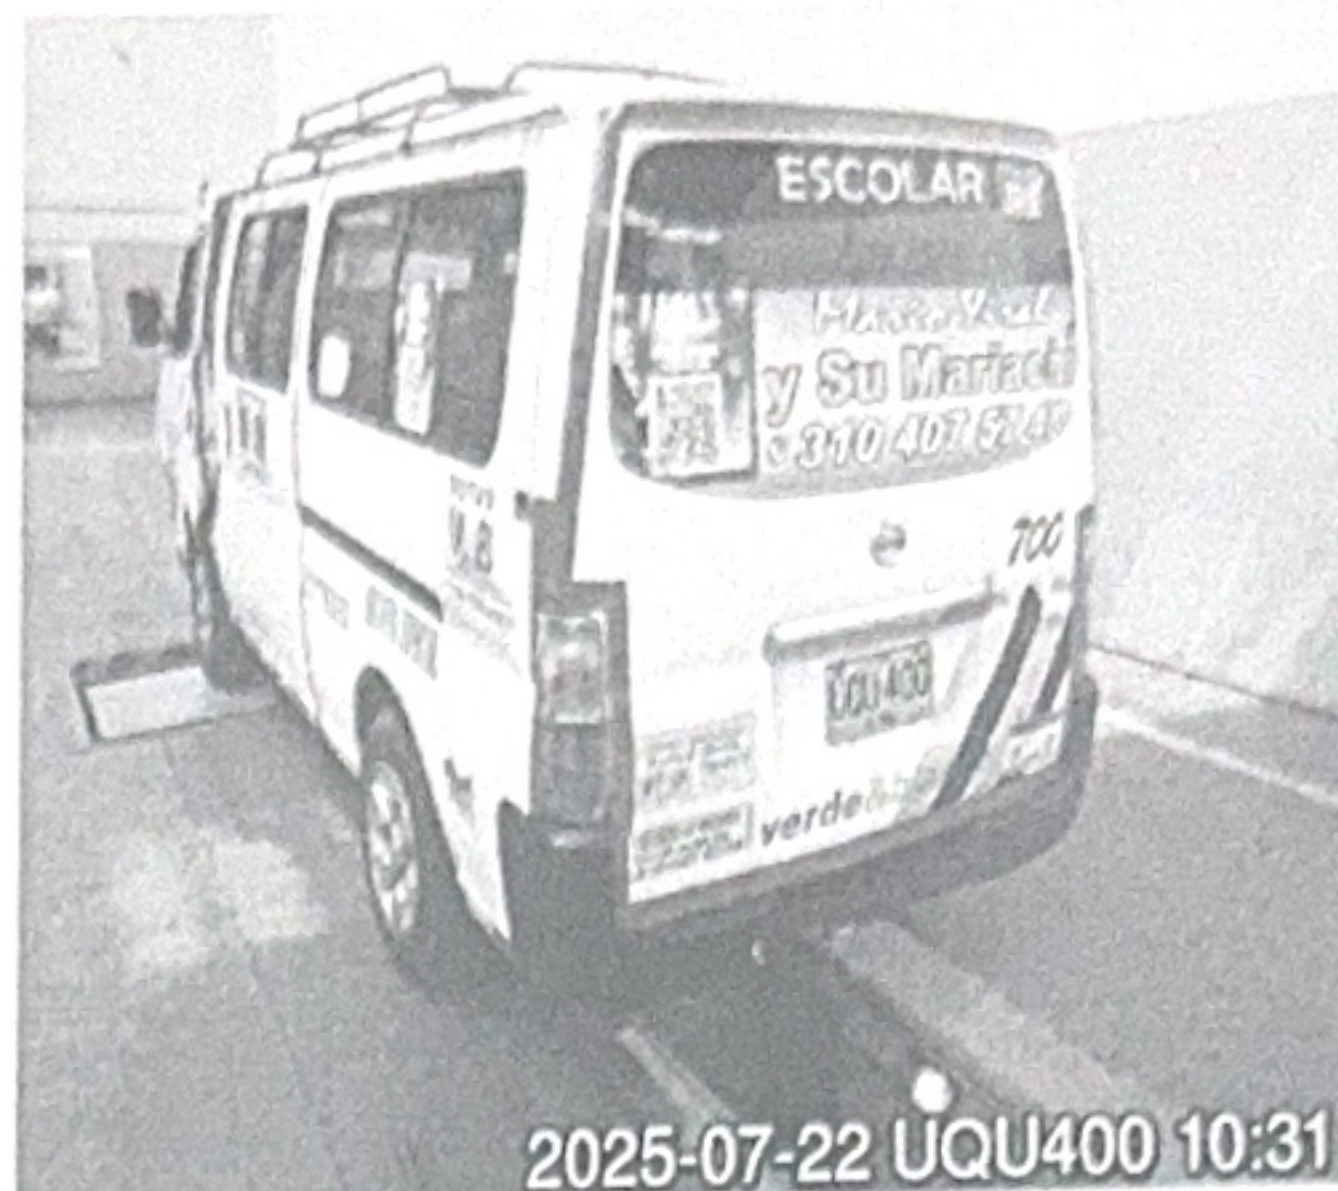
G. REGISTRO FOTOGRÁFICO DE LA REVISIÓN TÉCNICO-MECÁNICA Y DE EMISIONES CONTAMINANTES

Código	Descripción	Grupo	Tipo de defecto	
			A	B
	Pérdidas de aceite sin goteo continuo	6.12 Motor		X
Total			0	1
