**C.D.A.**  
CENTRO DE DIAGNÓSTICO AUTOMOTOR

CDA HANGARES SAS PALACE  
NIT: 900105556  
Teléfono: 2620484 - 3137482666  
E-mail: DTHANGARES@GMAIL.COM  
Dirección: CARRERA 50 N° 39-13  
MEDELLIN  
Ciudad: MEDELLIN (ANTIOQUIA)

## B. RESULTADOS DE LA INSPECCIÓN MECANIZADA REALIZADA DE ACUERDO CON LOS MÉTODOS DEFINIDOS POR LA NTC 5375; NTC 6218; NTC 6282.

G. REGISTRO FOTOGRÁFICO DE LA REVISIÓN TÉCNICO-MECÁNICA Y DE EMISIONES CONTAMINANTES

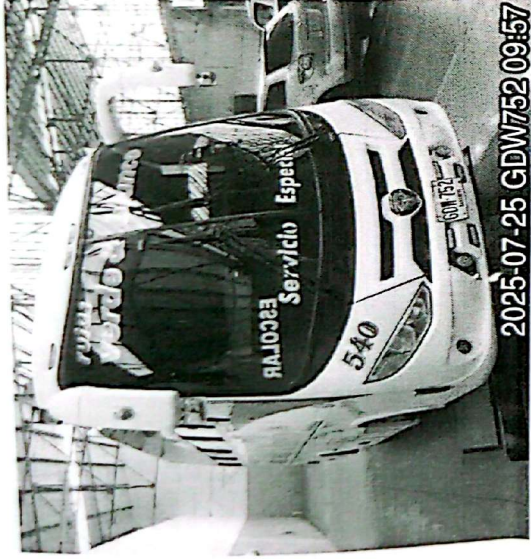
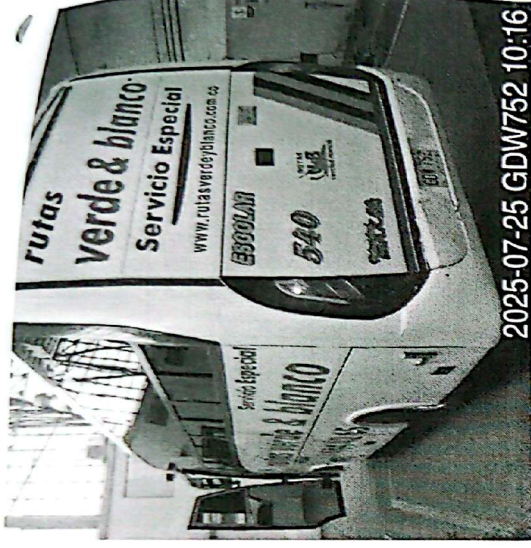
| Código | Descripción | Grupo | Tipo de defecto |
|---|---|---|---|
| 1.1.12.38.1 | Pérdidas de aceite sin goteo continuo | 6.12 Motor | X |
| 1.1.14.40.2 | Pérdidas de aceite sin goteo continuo en la transmisión o la caja | 6.14 Transmisión | X |
