Formato Uniforme de Resultados - FUR

FUR N°: 17-60896

CDA HANGARES SAS PALACE
NIT: 900105556
Teléfono: 2620484 - 3137482666
E-mail: DTHANGARES@GMAIL.COM
Dirección: CARRERA 50 N° 39-13 MEDELLIN
Ciudad: MEDELLIN (ANTIOQUIA)

Placa SNV692	País Colombia	Servicio Público	Clase Microbus	Marca Renault	Línea Nuevo master minibus
Modelo 2014	Número de licencia de transito 10013397765	Fecha Matricula 2014-05-02	Color Blanco glaciar	Combustible/Propulsión Diesel	VIN o Chasis 93YMAF4CEEJ884488
No de Motor M9TC678C008798	Tipo Motor DIESEL	Cilindraje (cm ³)(si aplica) 2299	Kilometraje 295283	Número de pasajeros (sin incluir conductor) 18	Blindaje SI () NO (X)
Potencia (si aplica) 125	Tipo de Carrocería CERRADA	Fecha vencimiento SOAT 2025-11-30	Conversión GNV SI () NO () N/A(X)	Fecha Vencimiento GNV

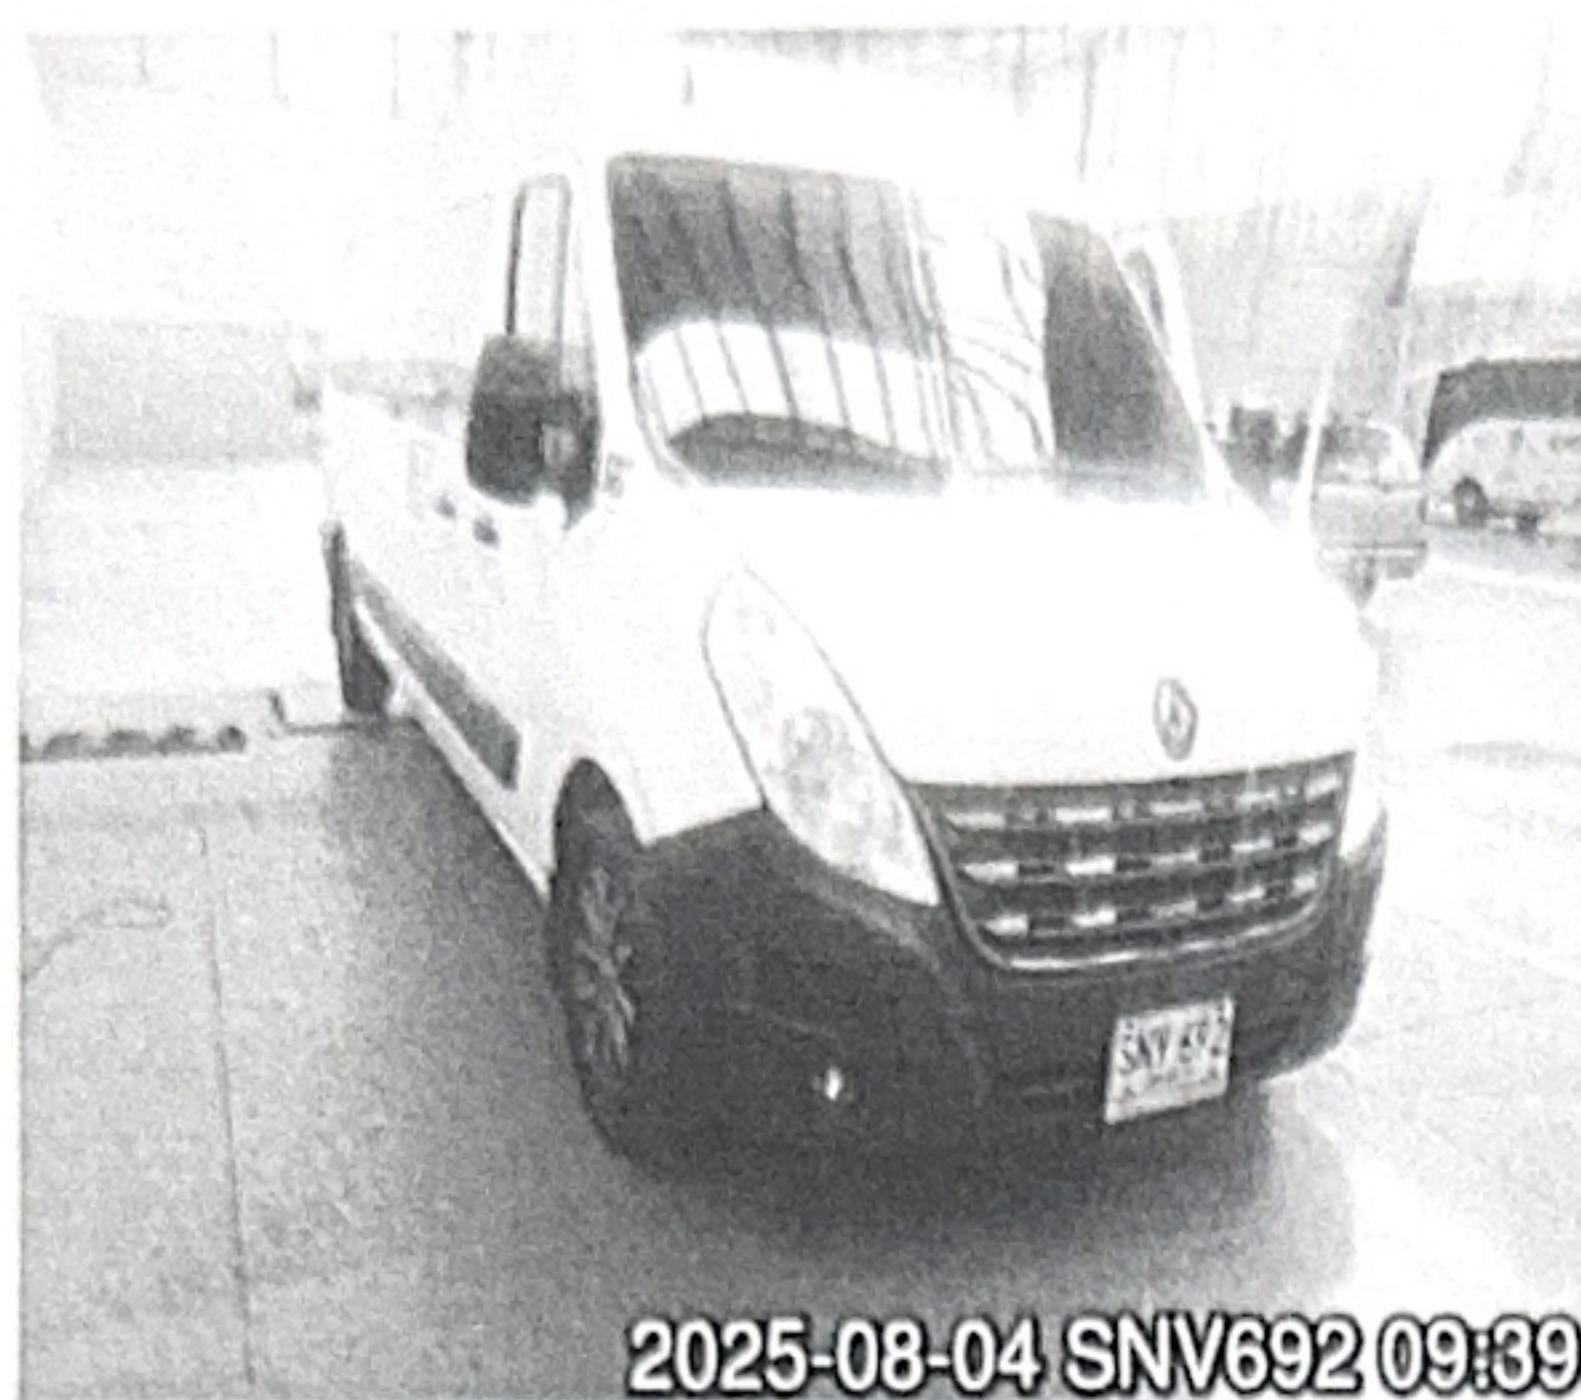
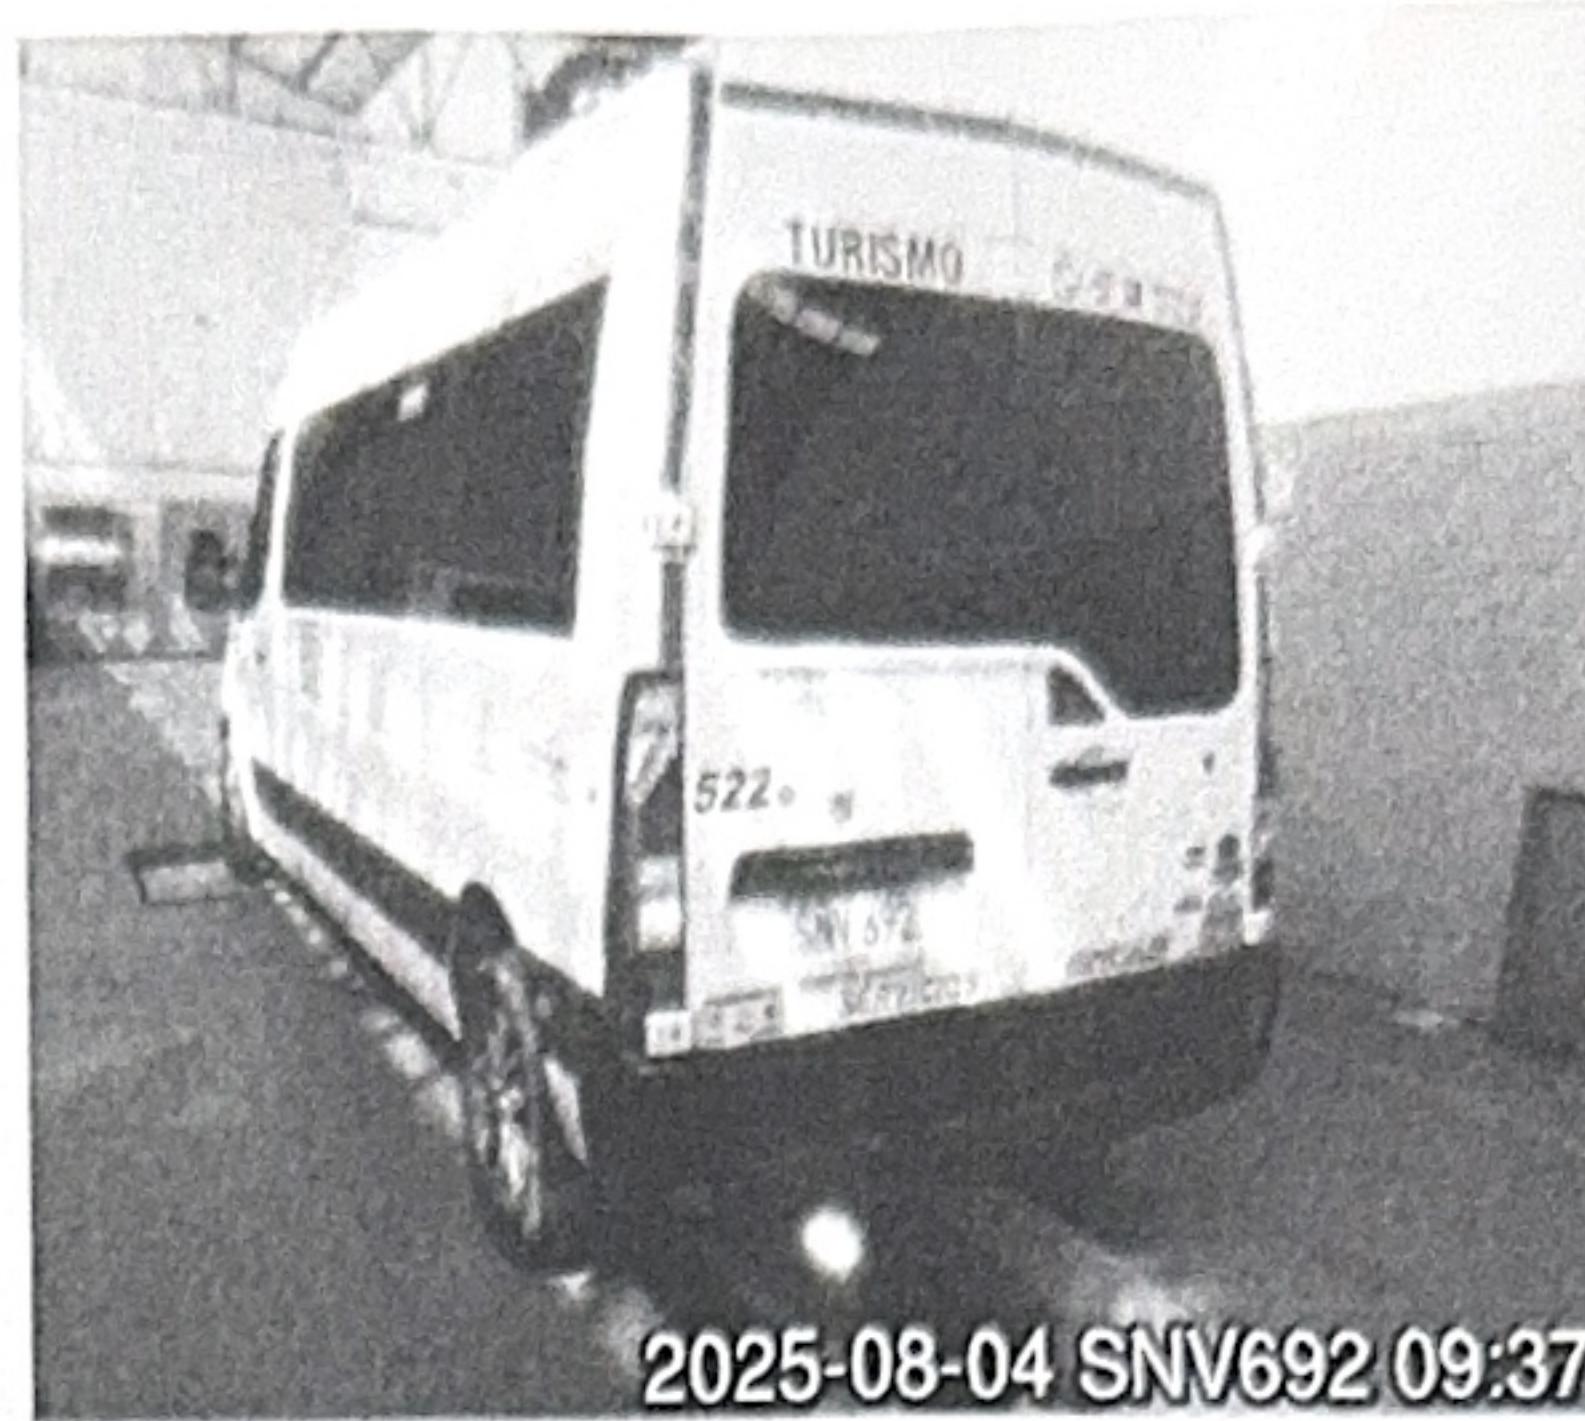
G. REGISTRO FOTOGRÁFICO DE LA REVISIÓN TÉCNICO-MECÁNICA Y DE EMISIones CONTAMINANTES

Código	Descripción	Grupo	Tipo de defecto	
			A	B
Pérdidas de aceite sin goteo continuo	6.12 Motor			X
Testigos o indicadores encendidos en el tablero de instrumentos que indican falla	6.4 Alumbrado y señalización			X
Total			0	2
