REPÚBLICA DE COLOMBIA
MINISTERIO DE TRANSPORTE

CDA HANGARES SAS PALACE
NIT: 900105556
Teléfono: 2620484 - 3137482666
E-mail: DTHANGARES@GMAIL.COM
Dirección: CARRERA 50 N° 39-13 MEDELLIN
Ciudad: MEDELLIN (ANTIOQUIA)

B. RESULTADOS DE LA INSPECCIÓN MECANIZADA REALIZADA DE ACUERDO CON LOS MÉTODOS DEFINIDOS POR LA NTC 5375; NTC 6218; NTC6282.

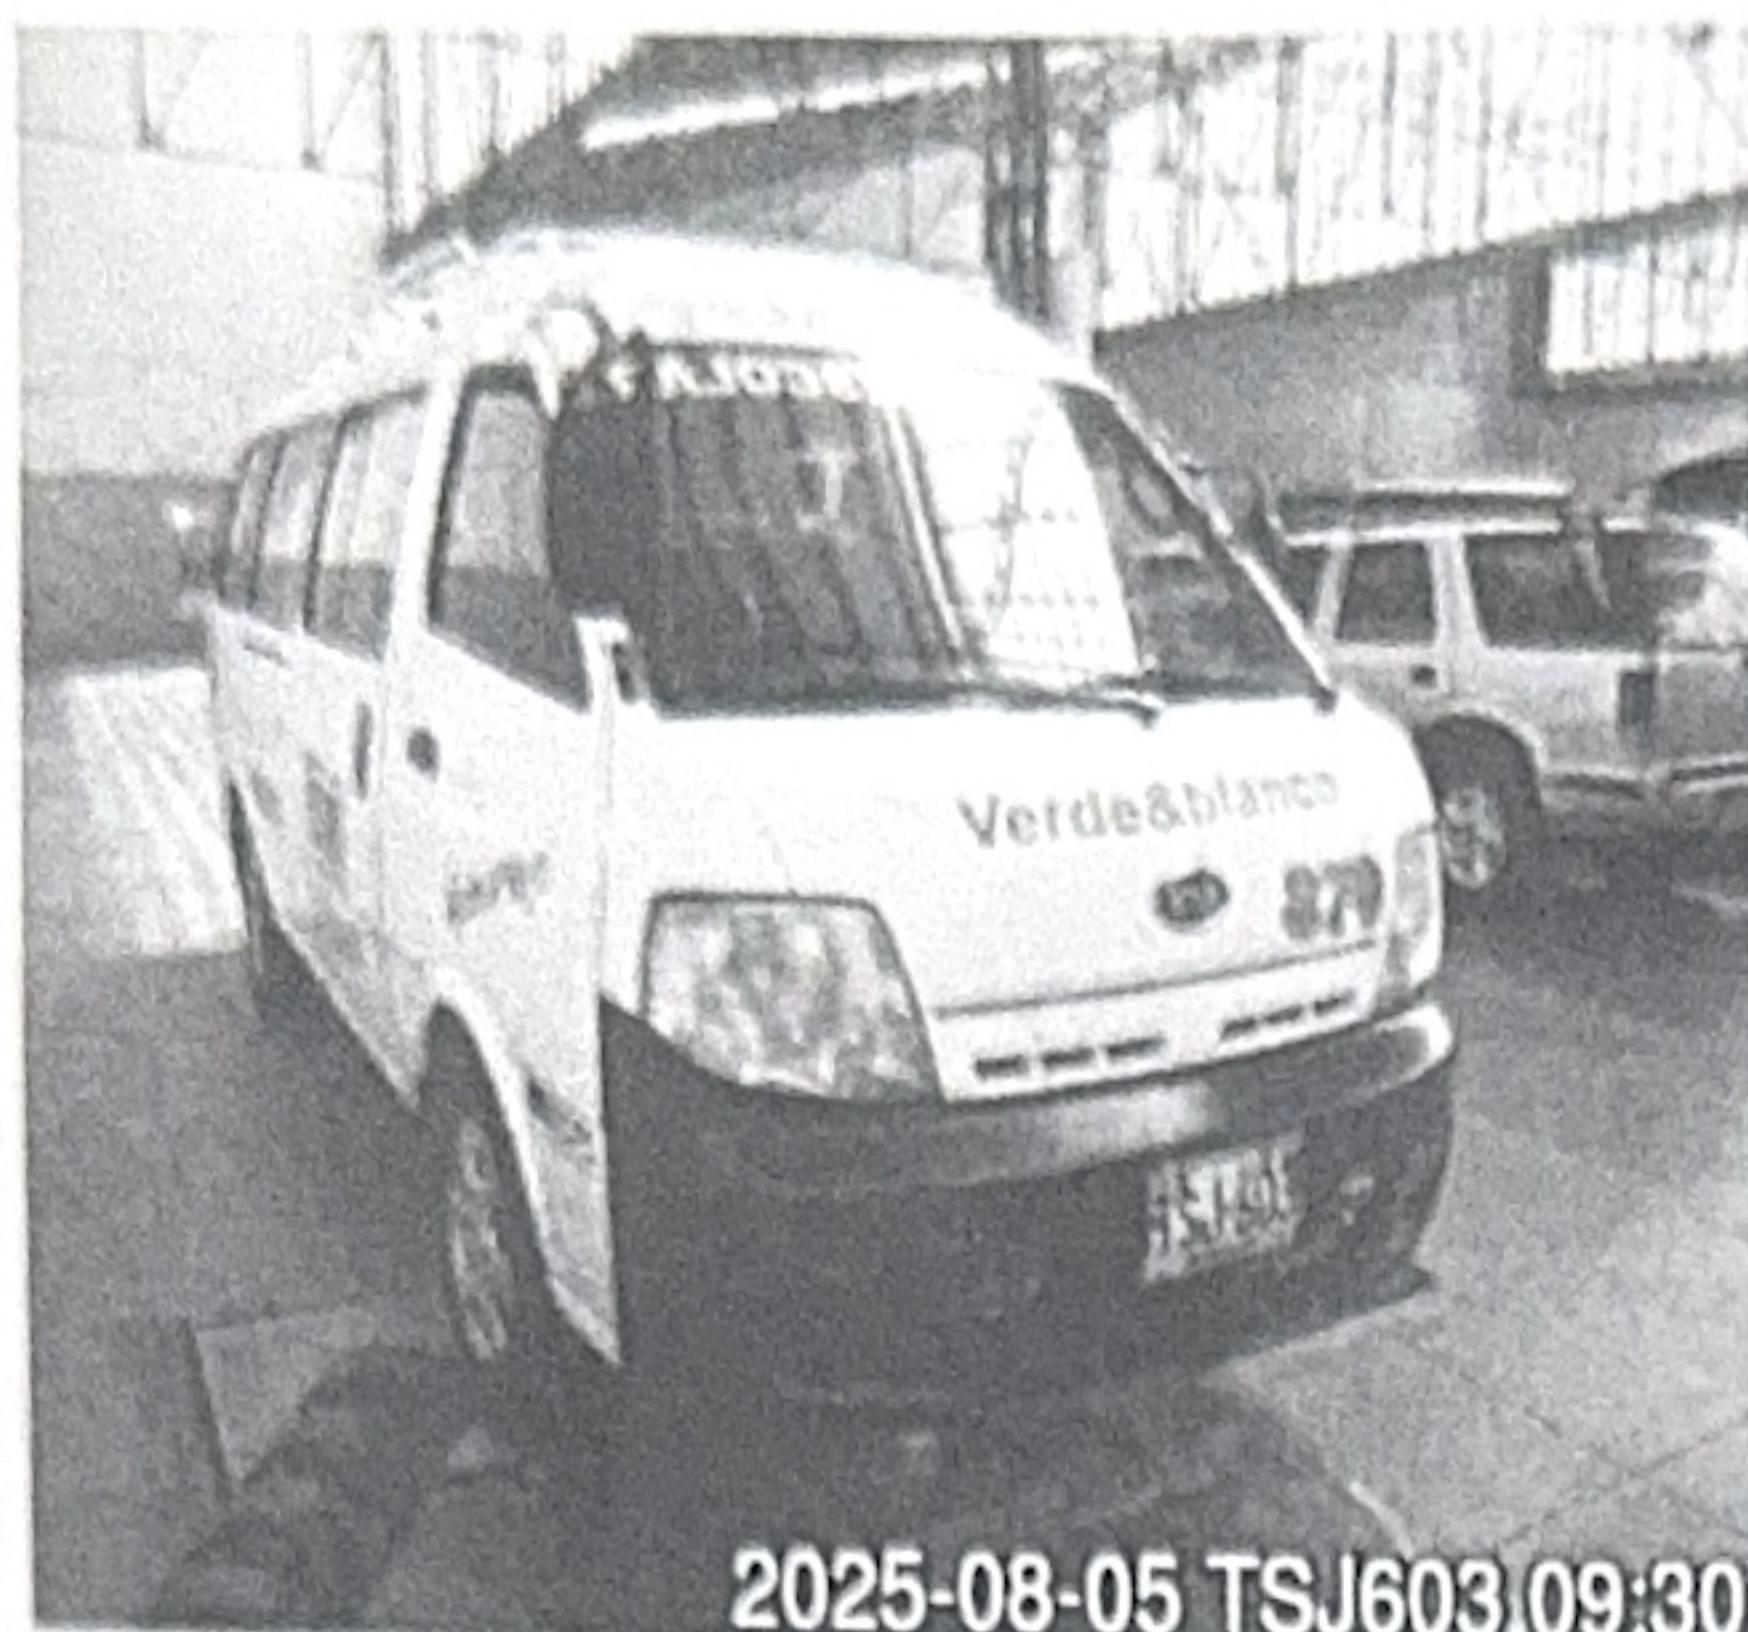
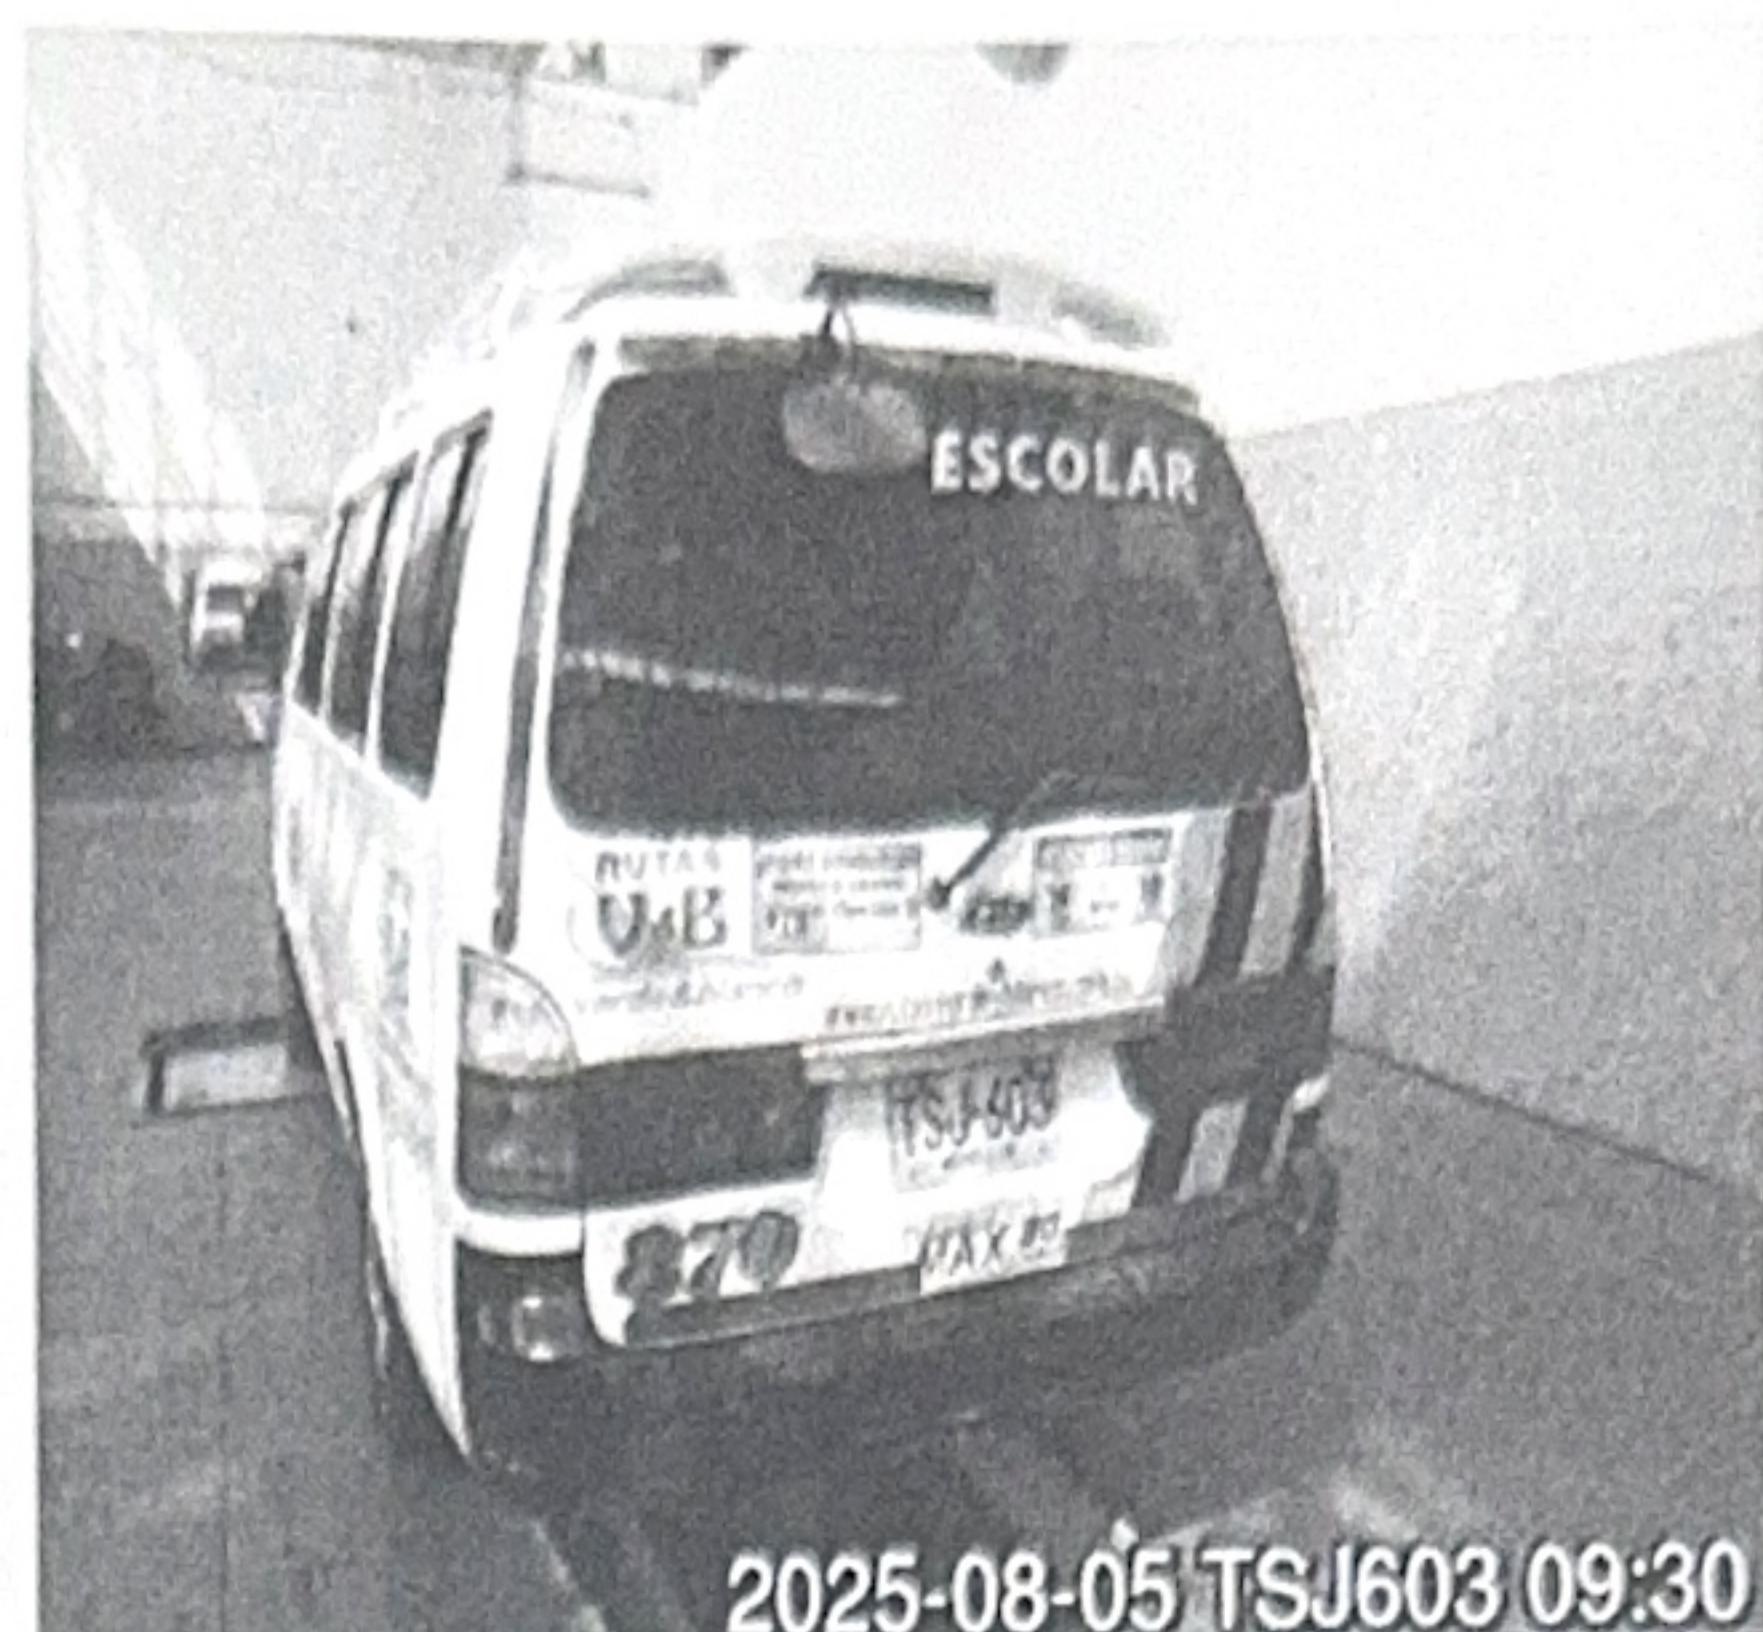
G. REGISTRO FOTOGRÁFICO DE LA REVISIÓN TÉCNICO-MECÁNICA Y DE EMISIones CONTAMINANTES

Código	Descripción	Grupo	Tipo de defecto	
			A	B
	Freno de estacionamiento (de parqueo de mano) con una eficacia inferior al 18%	6.7 Sistema de frenos		X
Total			0	1
