REPÚBLICA DE COLOMBIA  
MINISTERIO DE TRANSPORTE

CDA HANGARES SAS PALACE  
NIT: 900105556  
Teléfono: 2620484 - 3137482666  
E-mail: DTHANGARES@GMAIL.COM  
Dirección: CARRERA 50 N° 39-13 MEDELLIN  
Ciudad: MEDELLIN (ANTIOQUIA)

#### B. RESULTADOS DE LA INSPECCIÓN MECANIZADA REALIZADA DE ACUERDO CON LOS MÉTODOS DEFINIDOS POR LA NTC 5375; NTC 6218; NTC6282.

G. REGISTRO FOTOGRÁFICO DE LA REVISIÓN TÉCNICO-MECÁNICA Y DE EMISIÓNES CONTAMINANTES

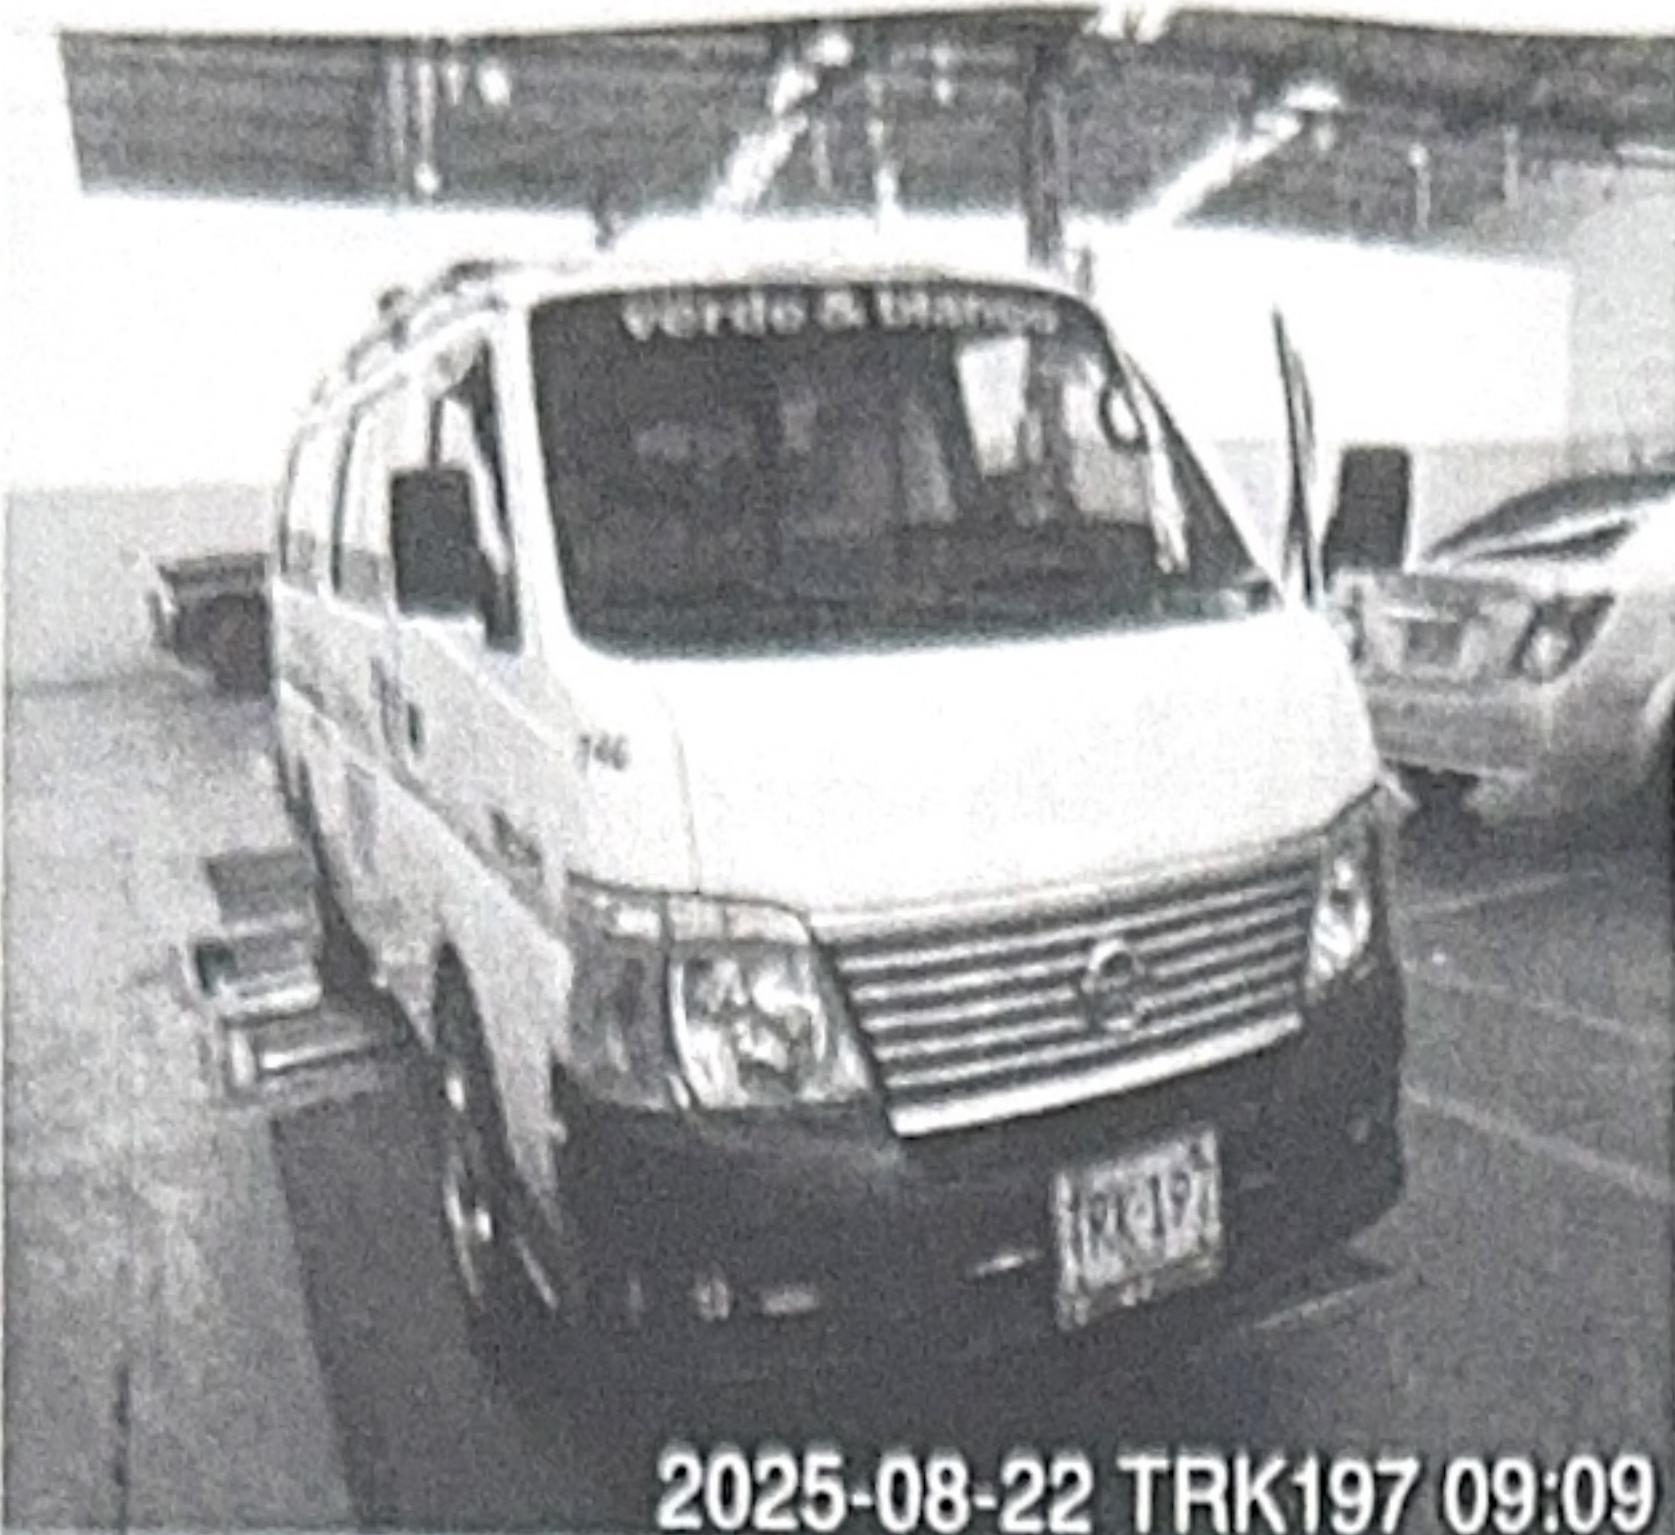
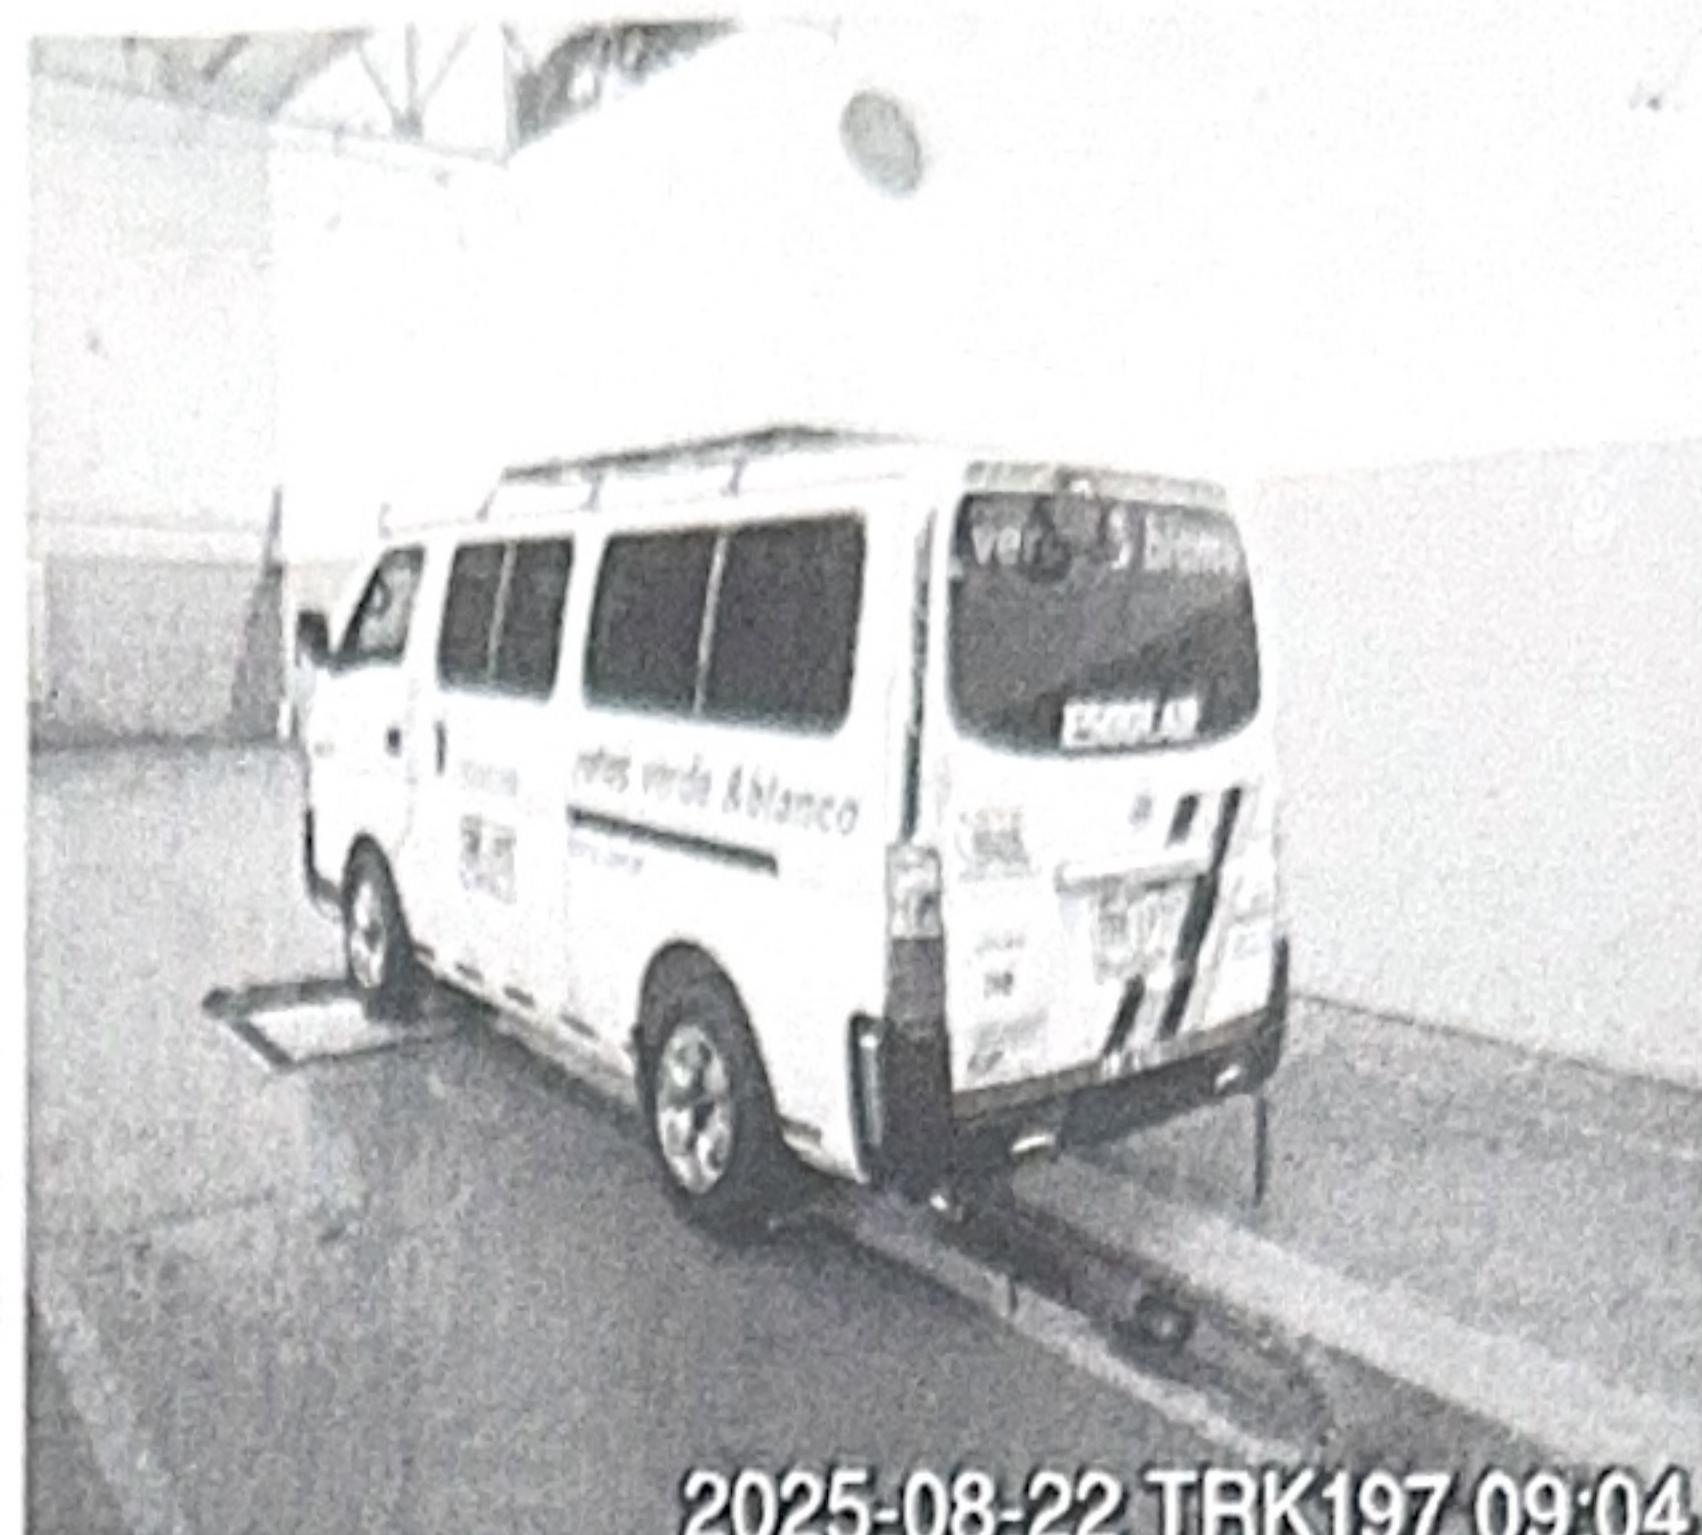
Código	Descripción	Grupo	Tipo de defecto	
			A	B
	Fugas visibles o audibles en los amortiguadores	6.8 Suspensión		X
		Total	0	1
