## FICHA TÉCNICA

Placa XVY279	País COLOMBIA	Servicio Público	Clase CAMIIONETA	Marca NISSAN	Línea URVAN
Modelo 2009	No. de licencia de tránsito 10029978467	Fecha matrícula 2009-03-19	Color BLANCO	Combustible Diesel	VIN o Chasis JN1MG4E25Z0792189
N. Motor ZD30206921K	Tipo motor 4T	Cilindrada 3000	Kilometraje 391801	Número de Sillas 14	Vidrios polarizados SI ( ) NO (X)

## B. RESULTADOS DE LA INSPECCIÓN MECANIZADA REALIZADA DE ACUERDO CON LOS MÉTODOS DEFINIDOS EN LA NTC 5375

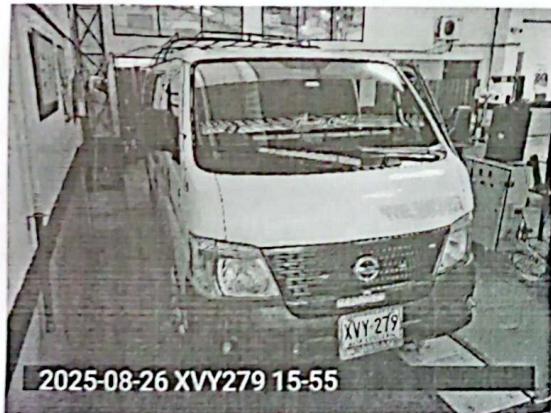
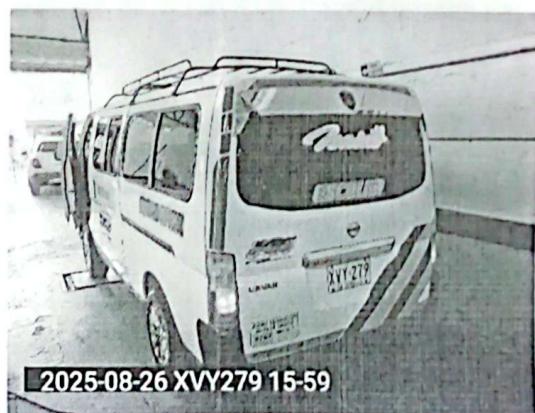
Labrado Eje 1 Izquierda 5,1 mm, Derecha 5,1 mm, Eje 2 Izquierda 5,2 mm, Derecha 5,2 mm, Repuesto: 4,1 mm, Fuerza Aux Eje 2 Izq (2644) Der (2545)
