C.D.A MEDELLIN S.A.S, Nit 900.477.706-3

FICHA TECNICA

Placa SNQ688	País COLOMBIA	Servicio Público	Clase CAMIONETA	Marca NISSAN	Línea URVAN
Modelo 2012	No. de licencia de tránsito 10026699789	Fecha matrícula 2011-08-20	Color BLANCO	Combustible Diesel	VIN o Chasis JN1MG4E25Z0795559
N. Motor ZD3028697K	Tipo motor 4T	Cilindrada 2953	Kilometraje 220313	Número de Sillas 16	Vidrios polarizados SI (X) NO ()

B. RESULTADOS DE LA INSPECCIÓN MECANIZADA REALIZADA DE ACUERDO CON LOS MÉTODOS DEFINIDOS EN LA NTC 5375

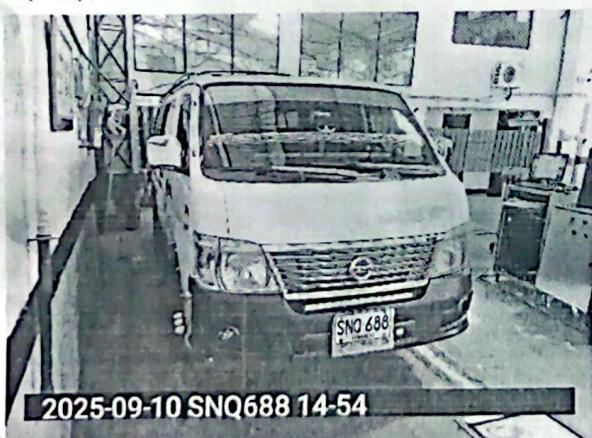
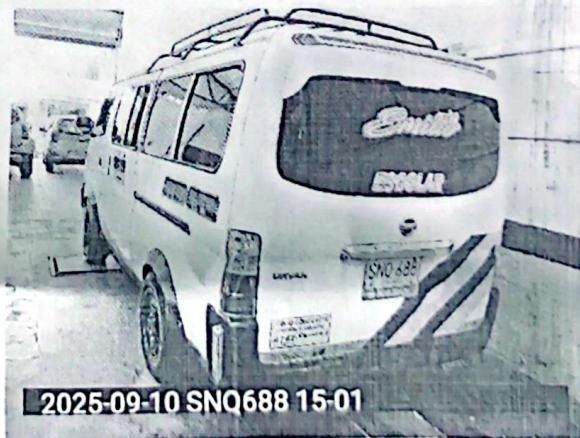
Labrado Eje 1 Izquierda 7,3 mm, Derecha 7,4 mm, Eje 2 Izquierda 7,2 mm, Derecha 7,2 mm, Repuesto 4,5 mm, Fuerza Aux Eje 2 Izq (1819) Der (1987)
