REPÚBLICA DE COLOMBIA  
MINISTERIO DE TRANSPORTE

CDA HANGARES SAS PALACÉ  
NIT: 900105556  
Teléfono: 2620484 - 3137482666  
E-mail: DTHANGARES@GMAIL.COM  
Dirección: CARRERA 50 N° 39-13 MEDELLÍN  
Ciudad: MEDELLÍN (ANTIOQUIA)

## B. RESULTADOS DE LA INSPECCIÓN MECANIZADA REALIZADA DE ACUERDO CON LOS MÉTODOS DEFINIDOS POR LA NTC 5375; NTC 6218; NTC6282.

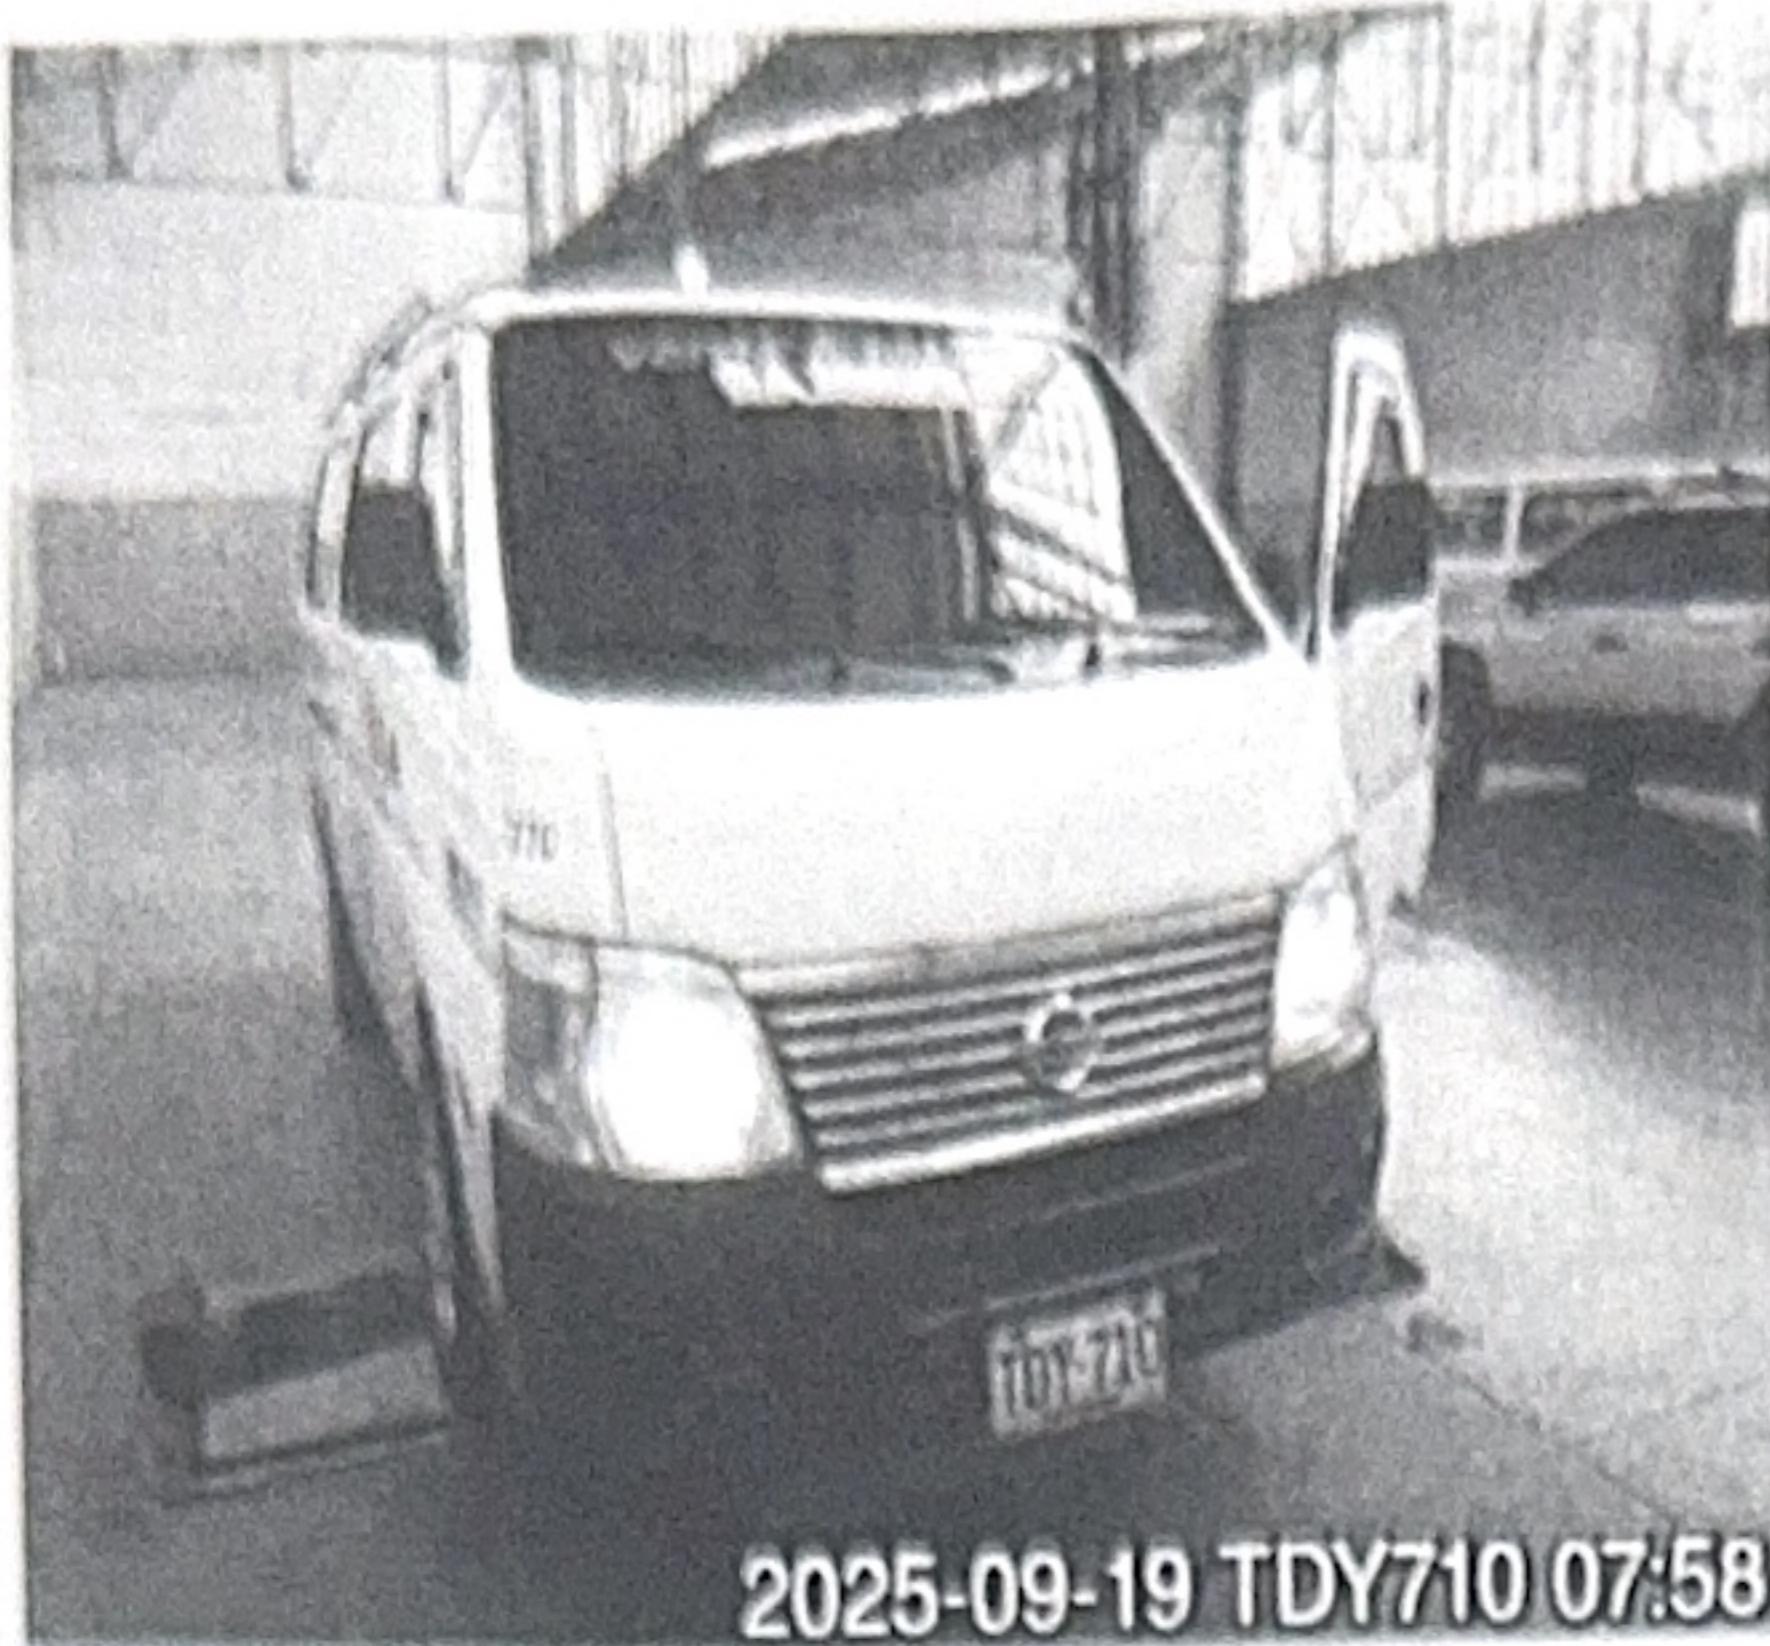
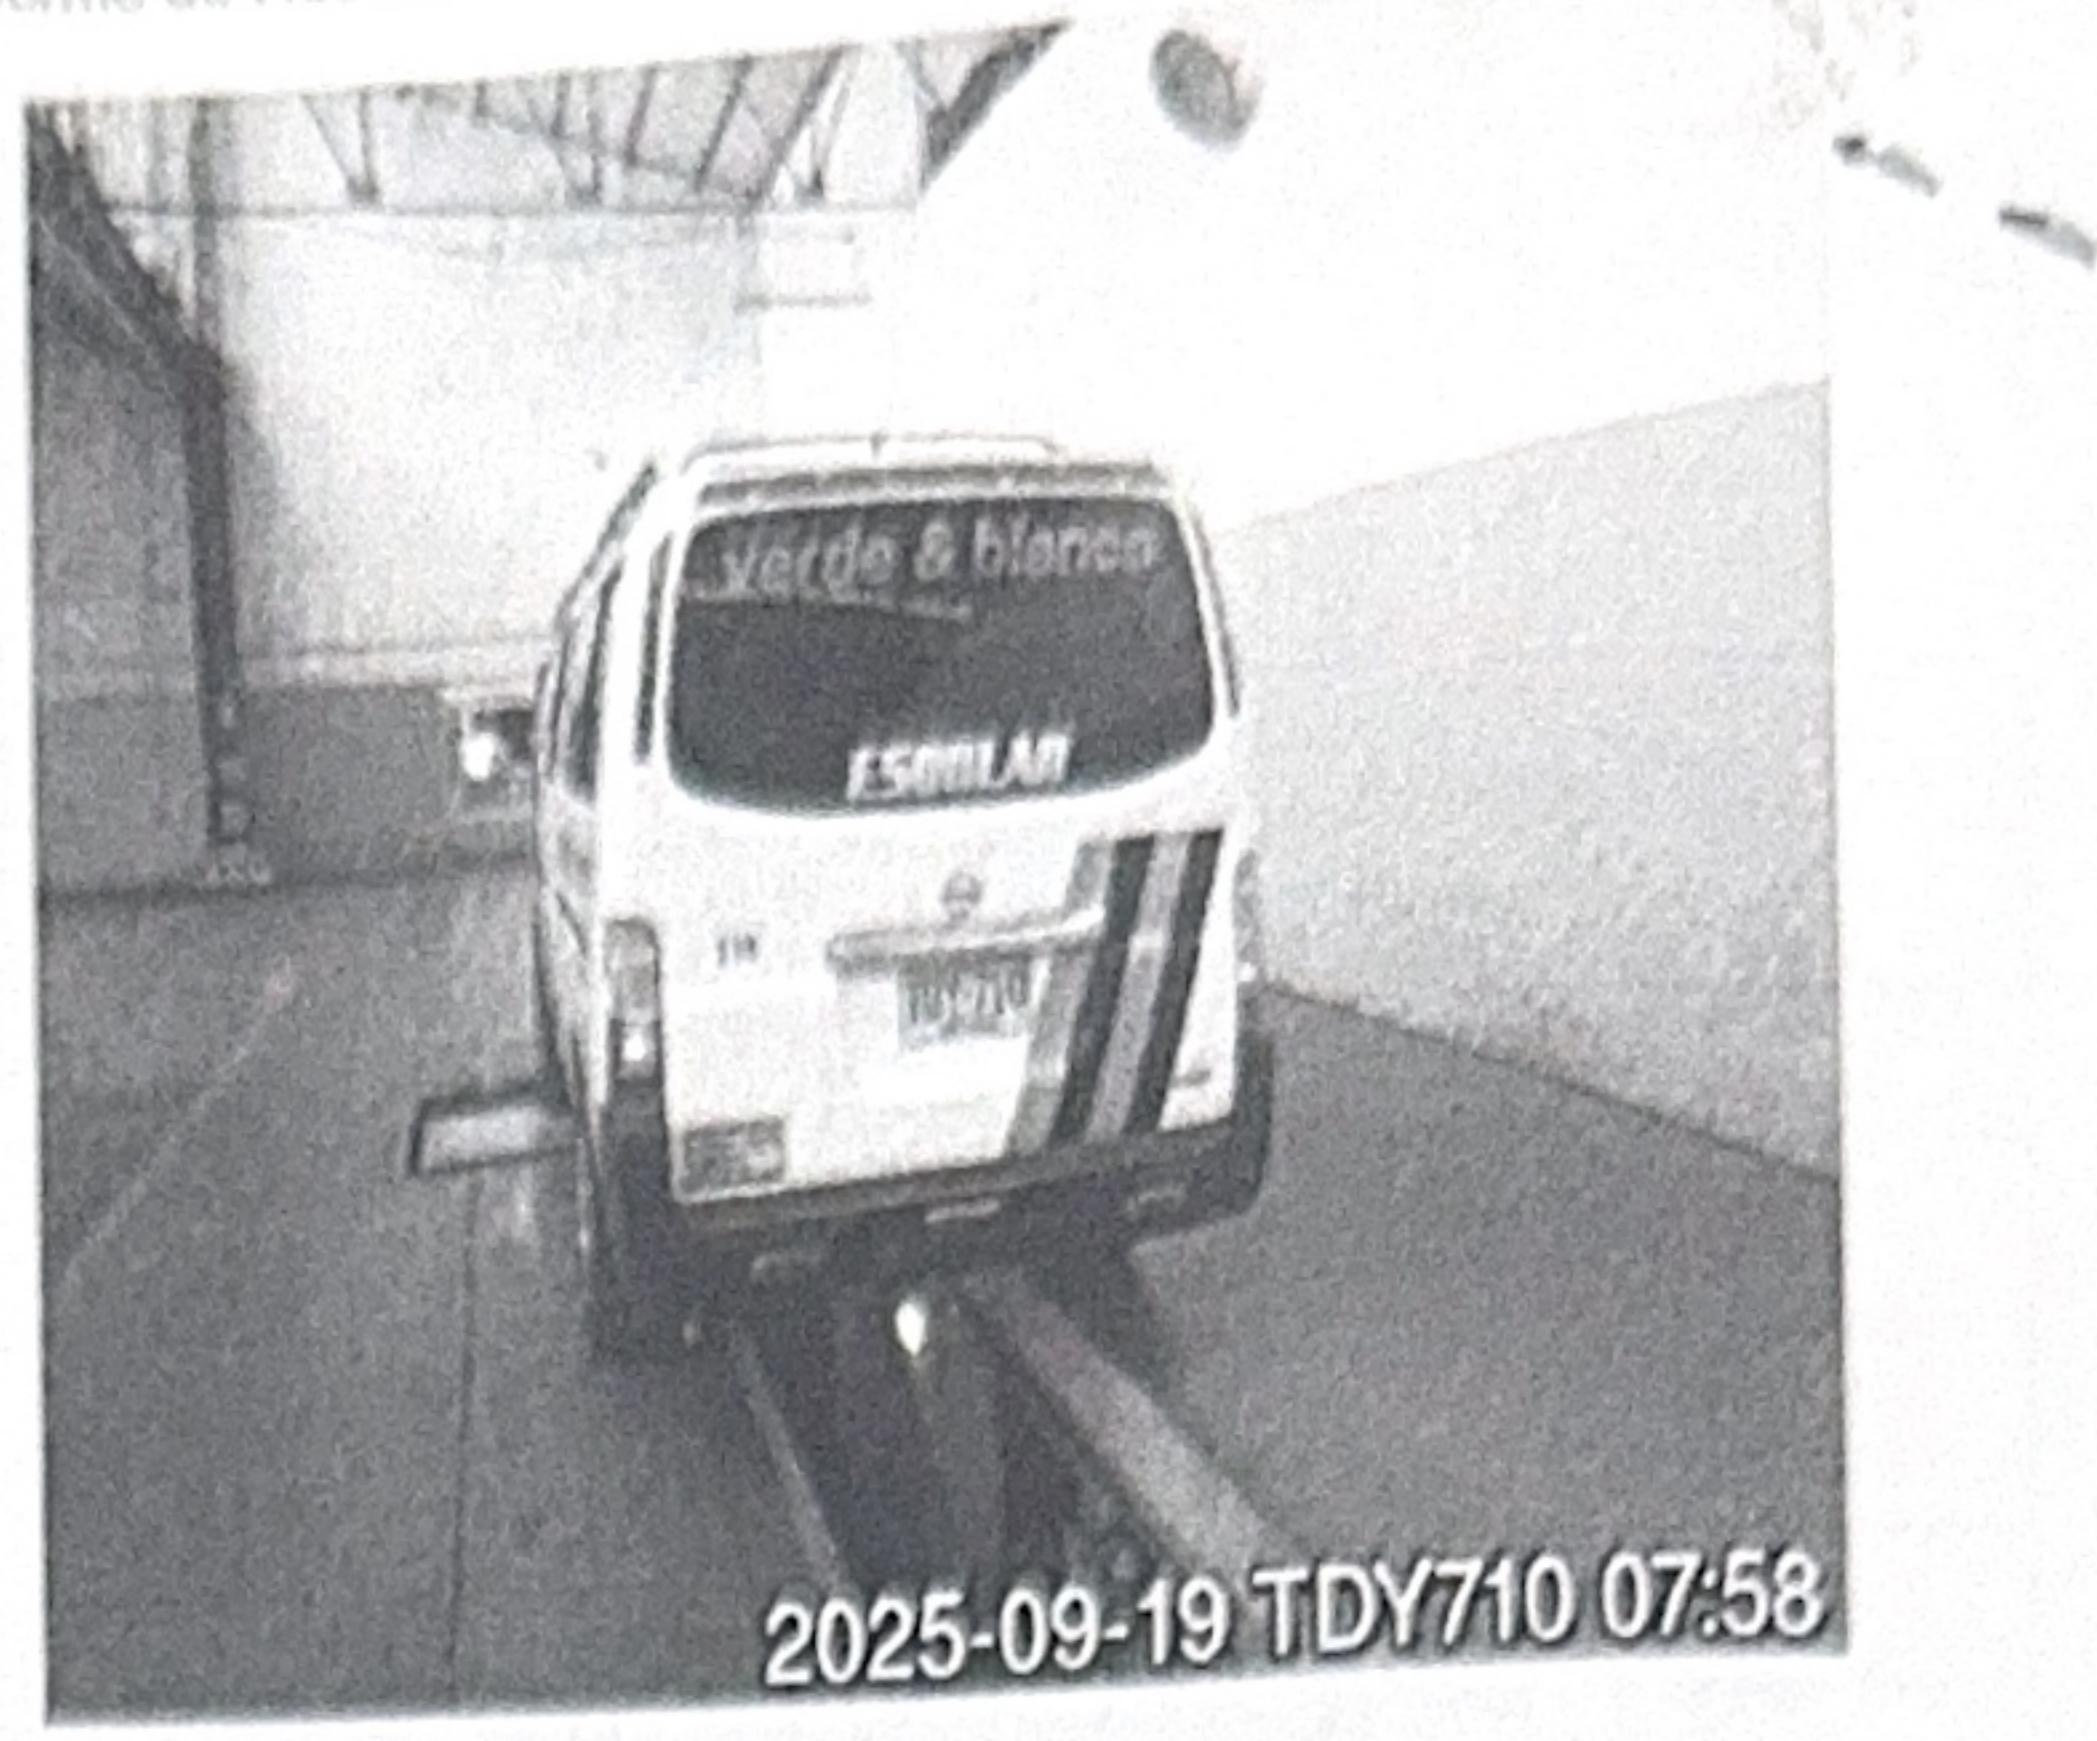
## G. REGISTRO FOTOGRÁFICO DE LA REVISIÓN TÉCNICO-MECÁNICA Y DE EMISIÓNES CONTAMINANTES

Código	Descripción	Grupo	Tipo de defecto	
			A	B
	Perdidas de aceite sin goteo continuo en la transmisión o la caja	6.14 Transmisión		X
		Total	0	1
