**CERTIFICADO DE REVISIÓN TÉCNICO MECÁNICA Y DE EMISIONES CONTAMINANTES**  
No. 183609769

PLACA: TGL209

CLASE: BUS

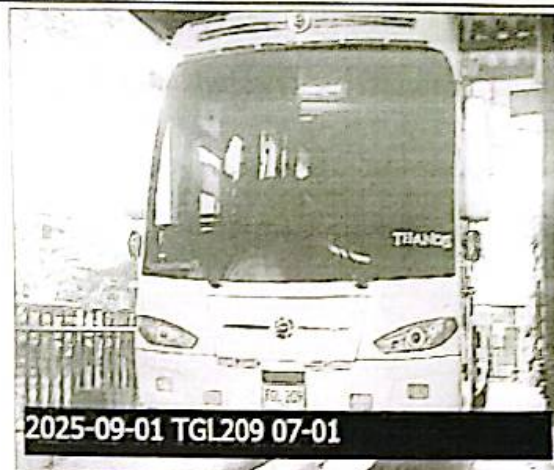
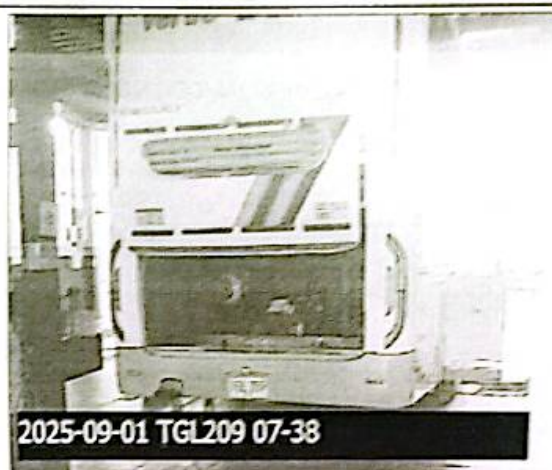
#### G. REGISTRO FOTOGRÁFICO DE LA REVISIÓN TÉCNICO-MECÁNICA Y DE EMISIONES CONTAMINANTES

Jhon Jairo Acosta (FOTOGRAFIA 1) LOPEZ VANEGAS ALEXANDER (OPACIDAD FRENOS DESVIACIÓN LUCES SONOMETRO FOTOGRAFIA 2)  
Leider Camilo Paniagua (INSPECCIÓN SENSORIAL (INTERIOR), INSPECCIÓN SENSORIAL (EXTERIOR), INSPECCIÓN SENSORIAL (INFERIOR))
