Formato Uniforme de Resultados - FUR

REPUBLICA DE COLOMBIA
MINISTERIO DE TRANSPORTE

CENTRO DE DIAGNOSTICO AUTOMOTOR DEL NORTE
NIT 92227313-7
Teléfono: 4844254 - 3011122213
Email: oficinadecda@cdanorte.gov.co
Dirección: Diagonales 20a No. 42-45
Ciudad BELLO (ANTIOQUIA)

3. DATOS DEL VEHICULO						
Placa SPV072	País Colombia	Servicio Público	Clase Microbus	Marca Vauxhall	Linea Unión	
Modelo 2011	Número de licencia de tránsito 10020607202	Fecha Matrícula 2016-10-05	Color Blanco	Combustible/Propulsor Diesel	Válvulas/Cilindros 4/4	
No de Motor ZD3024676BK	Tipo Motor DIESEL	Cilindrada (cm³) (si aplica) 2963	Kilometraje 480544	Número de pasajeros (si incluir conductor) 13	Sistema DIESEL INYECTOR	
Potencia (si aplica) 115	Tipo de Carrocería CERRADA	Fecha vencimiento SOAT 2025-11-29	Conversión OIV SI (NO) N/A(X)	Fecha vencimiento OIV

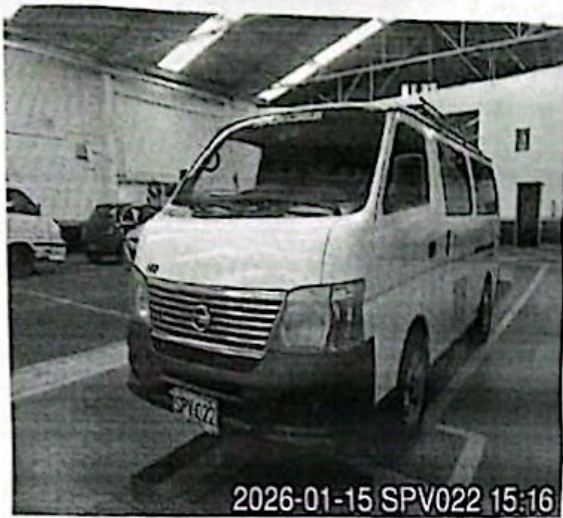
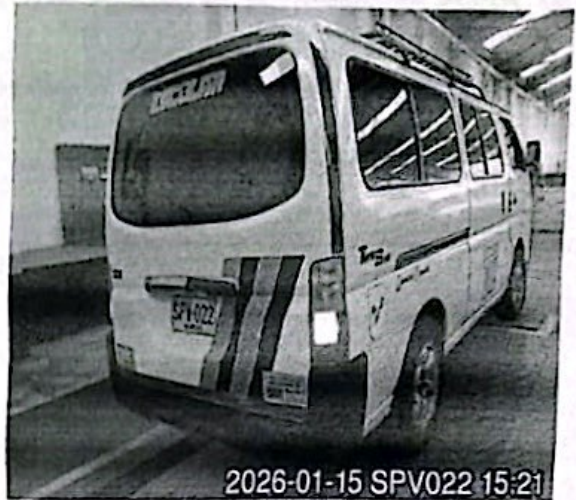
G. REGISTRO FOTOGRÁFICO DE LA REVISIÓN TÉCNICO-MECÁNICA Y DE EMISIONES CONTAMINANTES

Código	Descripción	Grupo	Tipo de defecto	
			A	B
1.1.1.1.13	Mal estado de parachoques y/o defensas	6.1 Revisión exterior		X
1.1.1.1.7	Corrosión o mal estado en la carrocería	6.1 Revisión exterior		X
Total:			0	2
