FORMATO DE RESULTADOS

Documento N° : 103765

CDA REVISIÓN MILENIO

Placa	País	Servicio	Clase	Marca	Línea
XXB334	COLOMBIA	PUBLICO	MICROBUS	MERCEDES BENZ	SPRINTER 413
Modelo	Número de licencia de tránsito	Fecha de matrícula	Color	Combustible / Propulsión	VIN o Chasis
2010	10032343178	2010-01-20	BLANCO ARTICO	DIESEL	BAC904663AE024903
No. de motor	Tipo motor	Cilindraje (cm3) (si aplica)	Kilometraje	Número de pasajeros (sin incluir conductor)	Blindaje
XX		2150	225283	18	SI () NO (X)
Potencia (si aplica)	Tipo de Carrocería	Fecha vencimiento SOAT	Conversión GNV	Fecha Vencimiento GNV	
	GERRADA	2025-01-13	SI () NO () N/A (X)

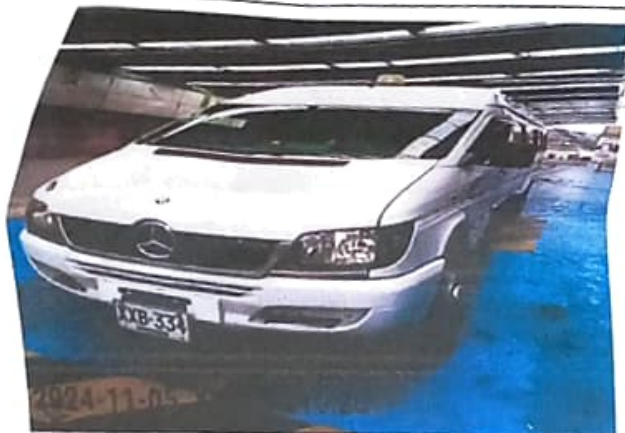
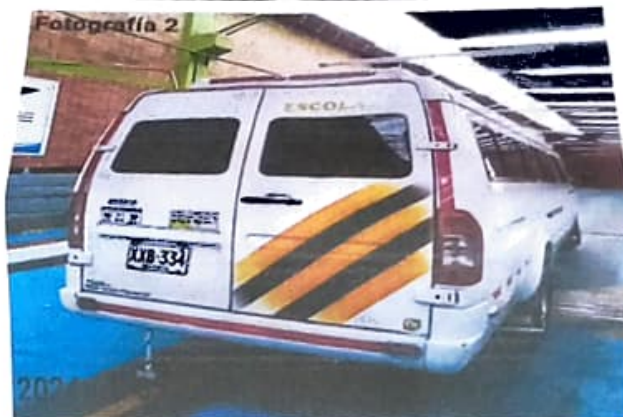
G. REGISTRO FOTOGRÁFICO DE LA REVISIÓN PREVENTIVA

Código	Descripción	Grupo	Tipo de defecto	
			A	B
1.1.12.38.1	Perdidas de aceite sin goteo continuo	Motor		X
Total			0	1
