REPUBLICA DE COLOMBIA  
MINISTERIO DE TRANSPORTE

CDA CARMOTOS MIX  
AV. Carrera 86 # 13A-66/70, Bogotá, D.c., Bogotá, D.C.  
Nit. 901448044-6 Tel: 3108800284  
gerencia@cdacarmotos.com

| Placa | País | Servicio | Clase | Marca | Línea |
|---|---|---|---|---|---|
| JTZ713 | COLOMBIA | PÚBLICO | CAMONETA | KIA | NIRO |

## B. RESULTADOS DE LA INSPECCIÓN MECANIZADA REALIZADA DE ACUERDO CON LOS MÉTODOS DERNIDOS POR LA NTC 5375; NTC 6218; NTC 6282.

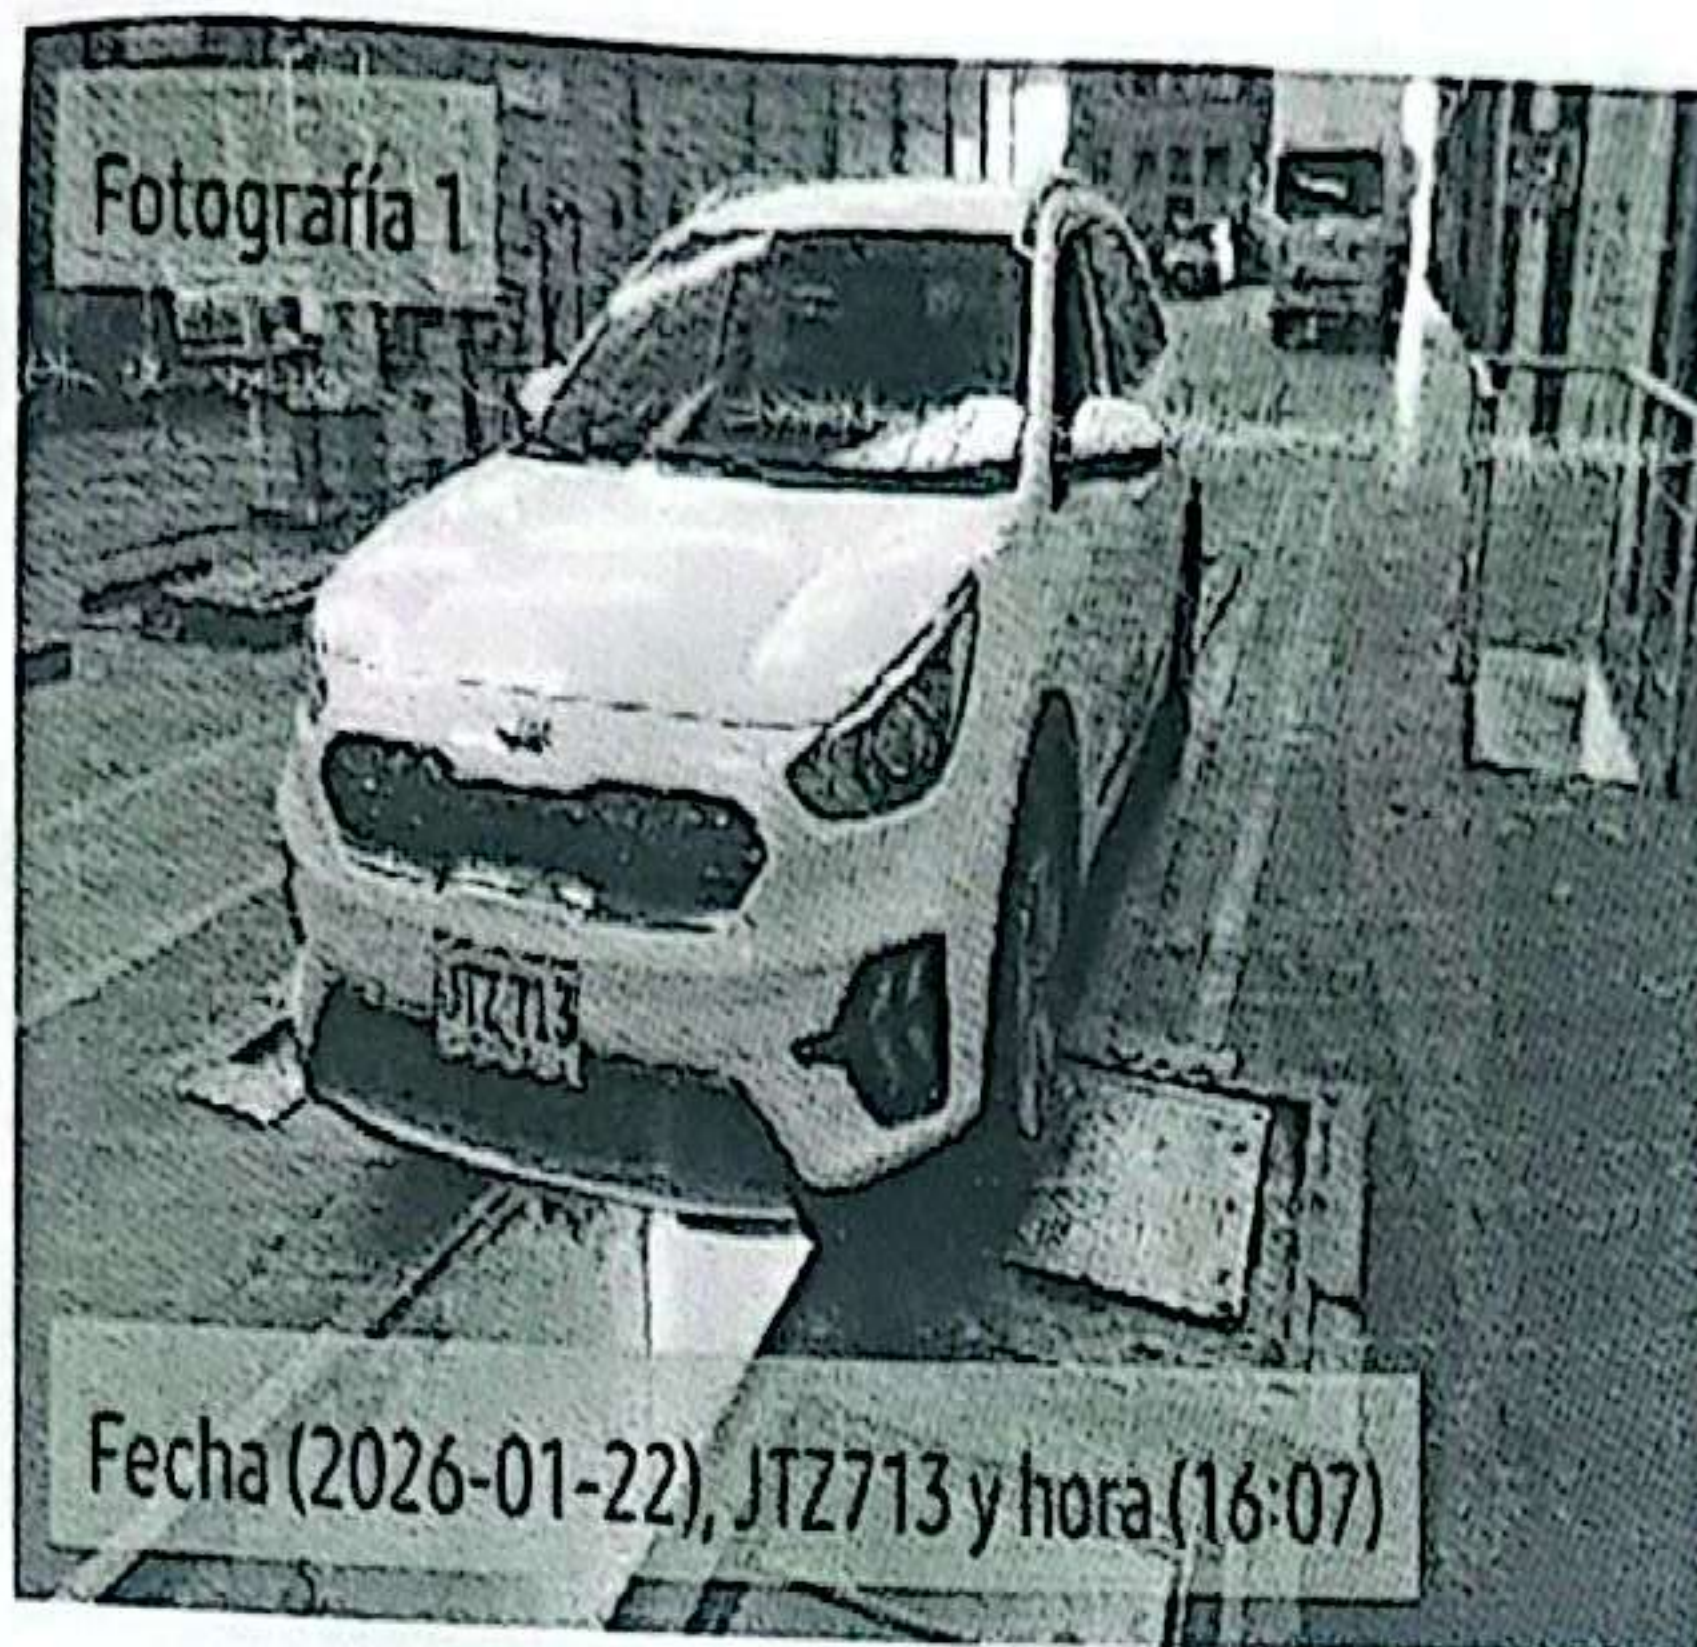
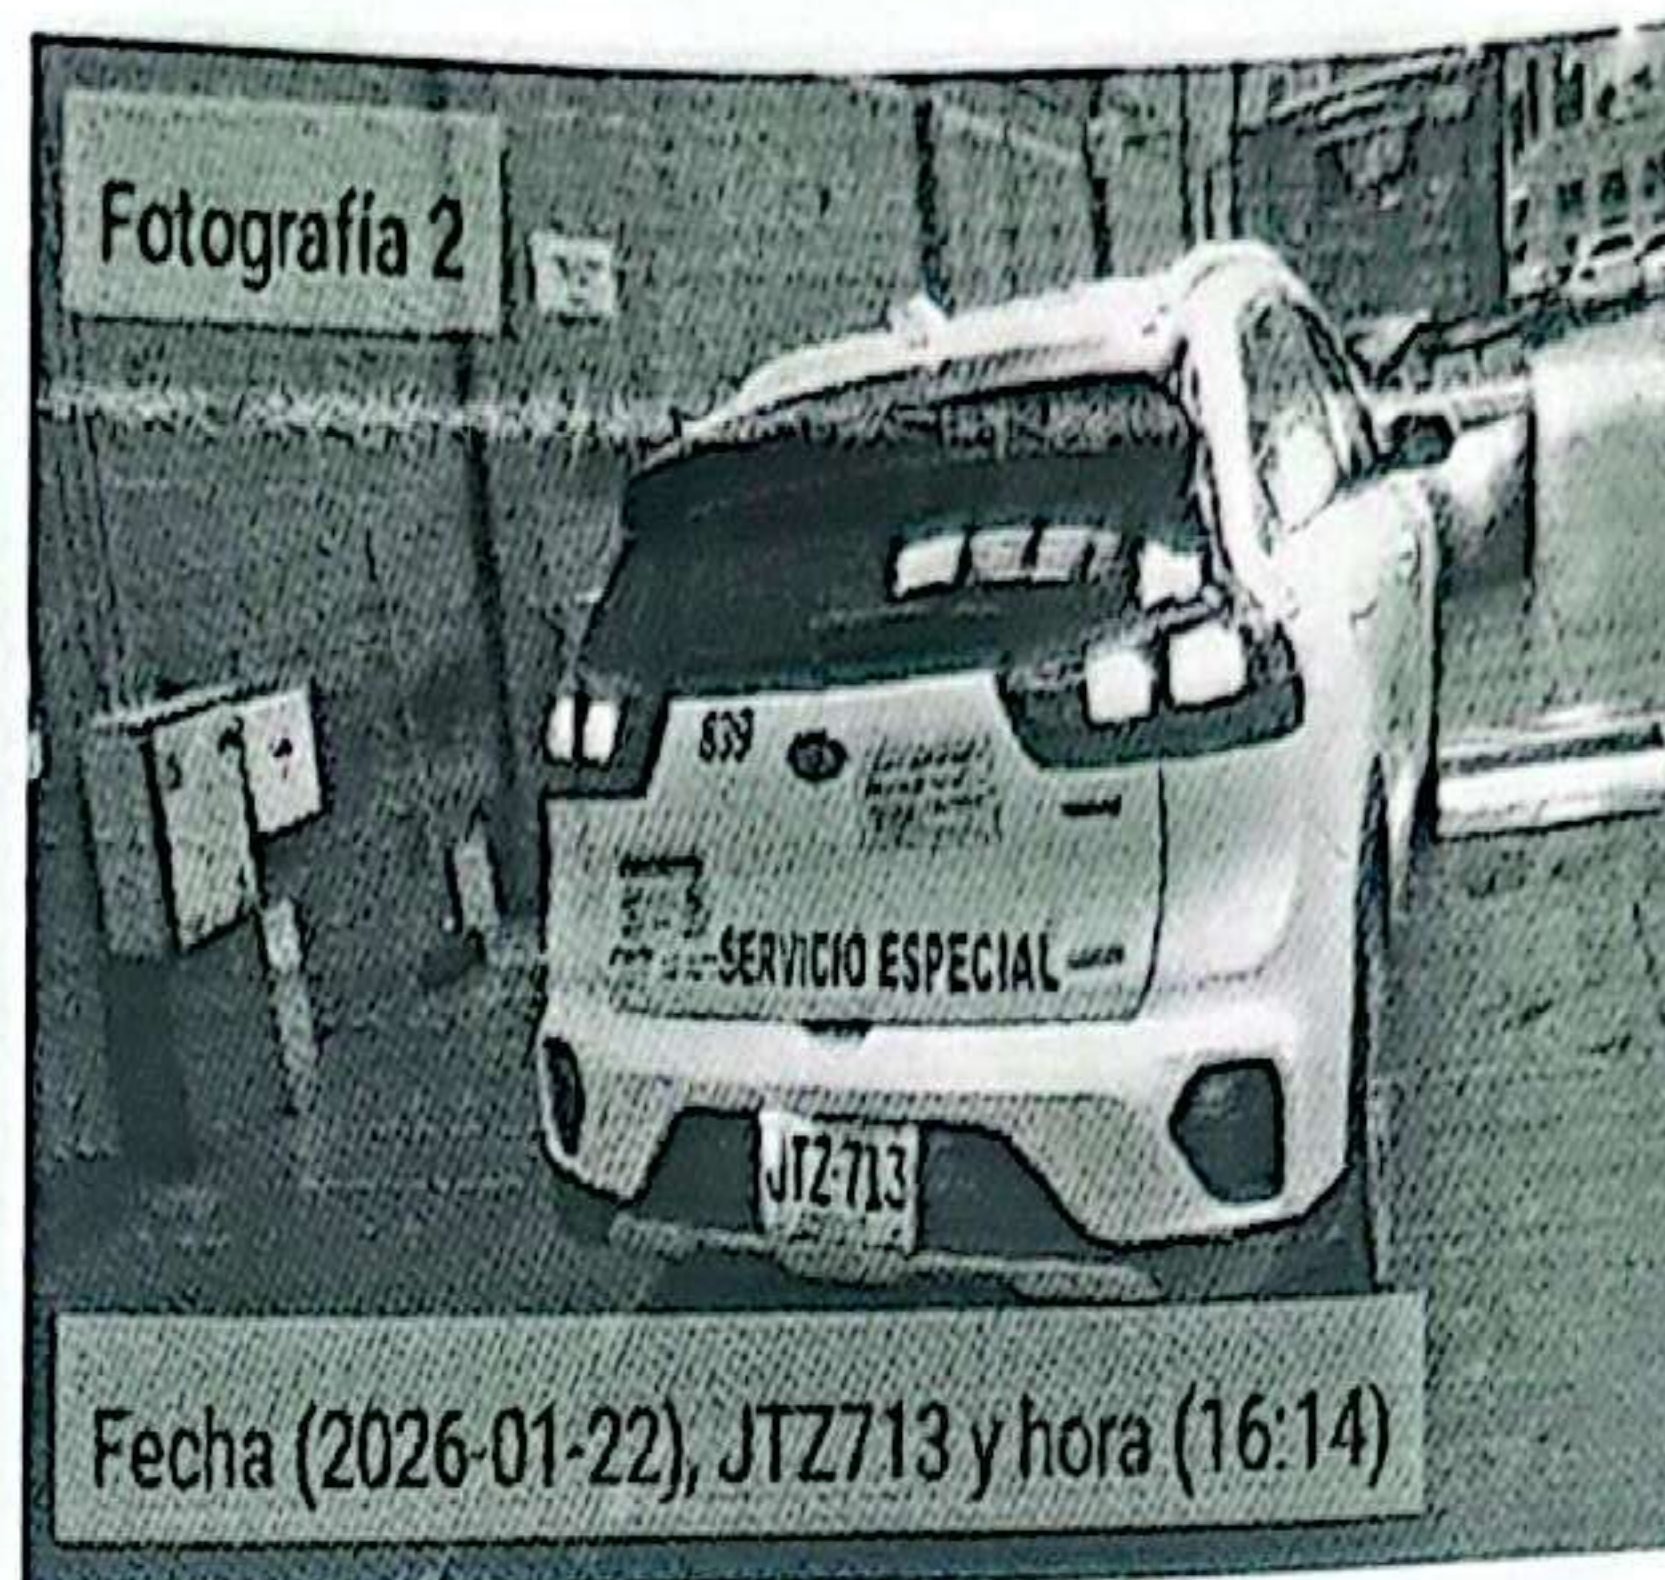
G. REGISTRO FOTOGRÁFICO DE LA REVISIÓN

OMAR YECID CAYCEDO TORRES[Toma De Fotos 1-Pruebas Visuales]-ANDRES ESTEBAN GARCIA TRIVIÑO[Toma De Fotos 2-Alineación De Luces]-
