RESULTADOS DE LA INSPECCIÓN

DIAGNOSTIYA LTDA, NIT: 900117669-5
Cr 73A 77A 62, BOGOTA, D.C. (BOGOTA)
TEL: 7450298

Placa LJU019	País Colombia	Servicio Público	Clase Camioneta	Marca Volkswagen	Línea Amarok trendline
Modelo 2022	No. de licencia de transito 10035656318	Fecha Matricula 2022-06-29	Color Blanco candy	Combustible Diesel	VIN o Chasis WV1ZZZ2HZNA015535
No. Motor CNF129002	Tipo Motor DIESEL	Cilindraje 1968	Kilometraje 96170	Número de Sillas 3	Vidrios Polarizados SI () NO ()
					Blindaje SI () NO (X)

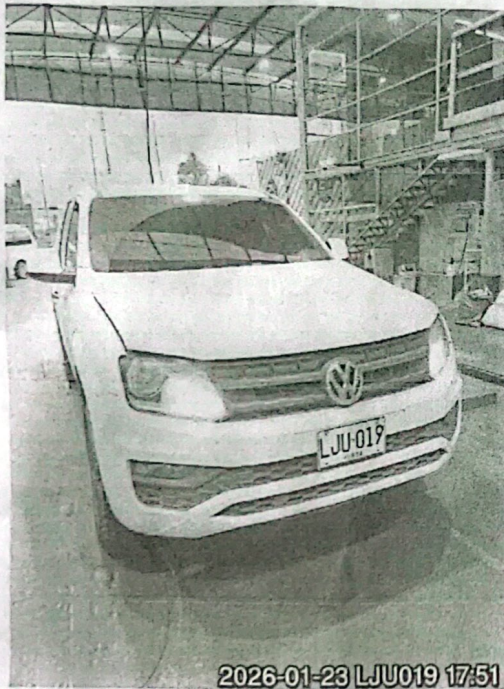
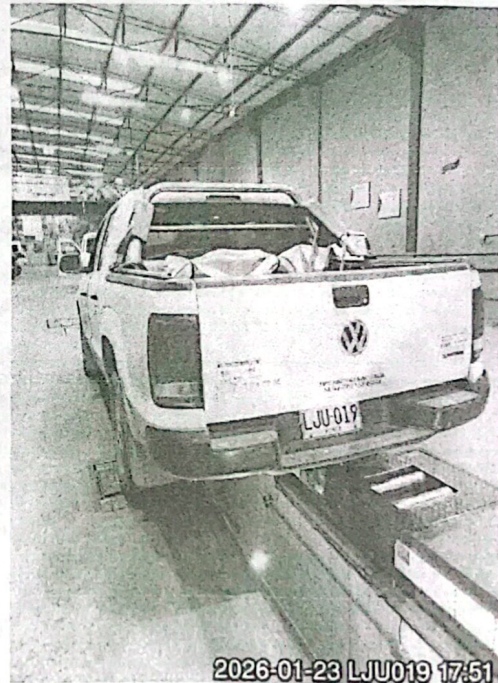
Eje1 derecha 1 4.13mm ; Eje2 derecha 1 3.00mm ; Eje1 izquierda 1 3.74mm ; Eje2 izquierda 1 3.77mm ; Llanta de repuesto 4.56mm ;
