CDA CARMOTOS
CARRERA 28 NUMERO 6 29, Bogotá,
D.c. Bogotá, D.C.
Nit 900966370-0 Tel: 6017560227
dir_tecnica@camotos.com.co

B. RESULTADOS DE LA INSPECCIÓN MECANIZADA REALIZADA DE ACUERDO CON LOS MÉTODOS DEFINIDOS POR LA NTC 5375; NTC 6218; NTC 6282.

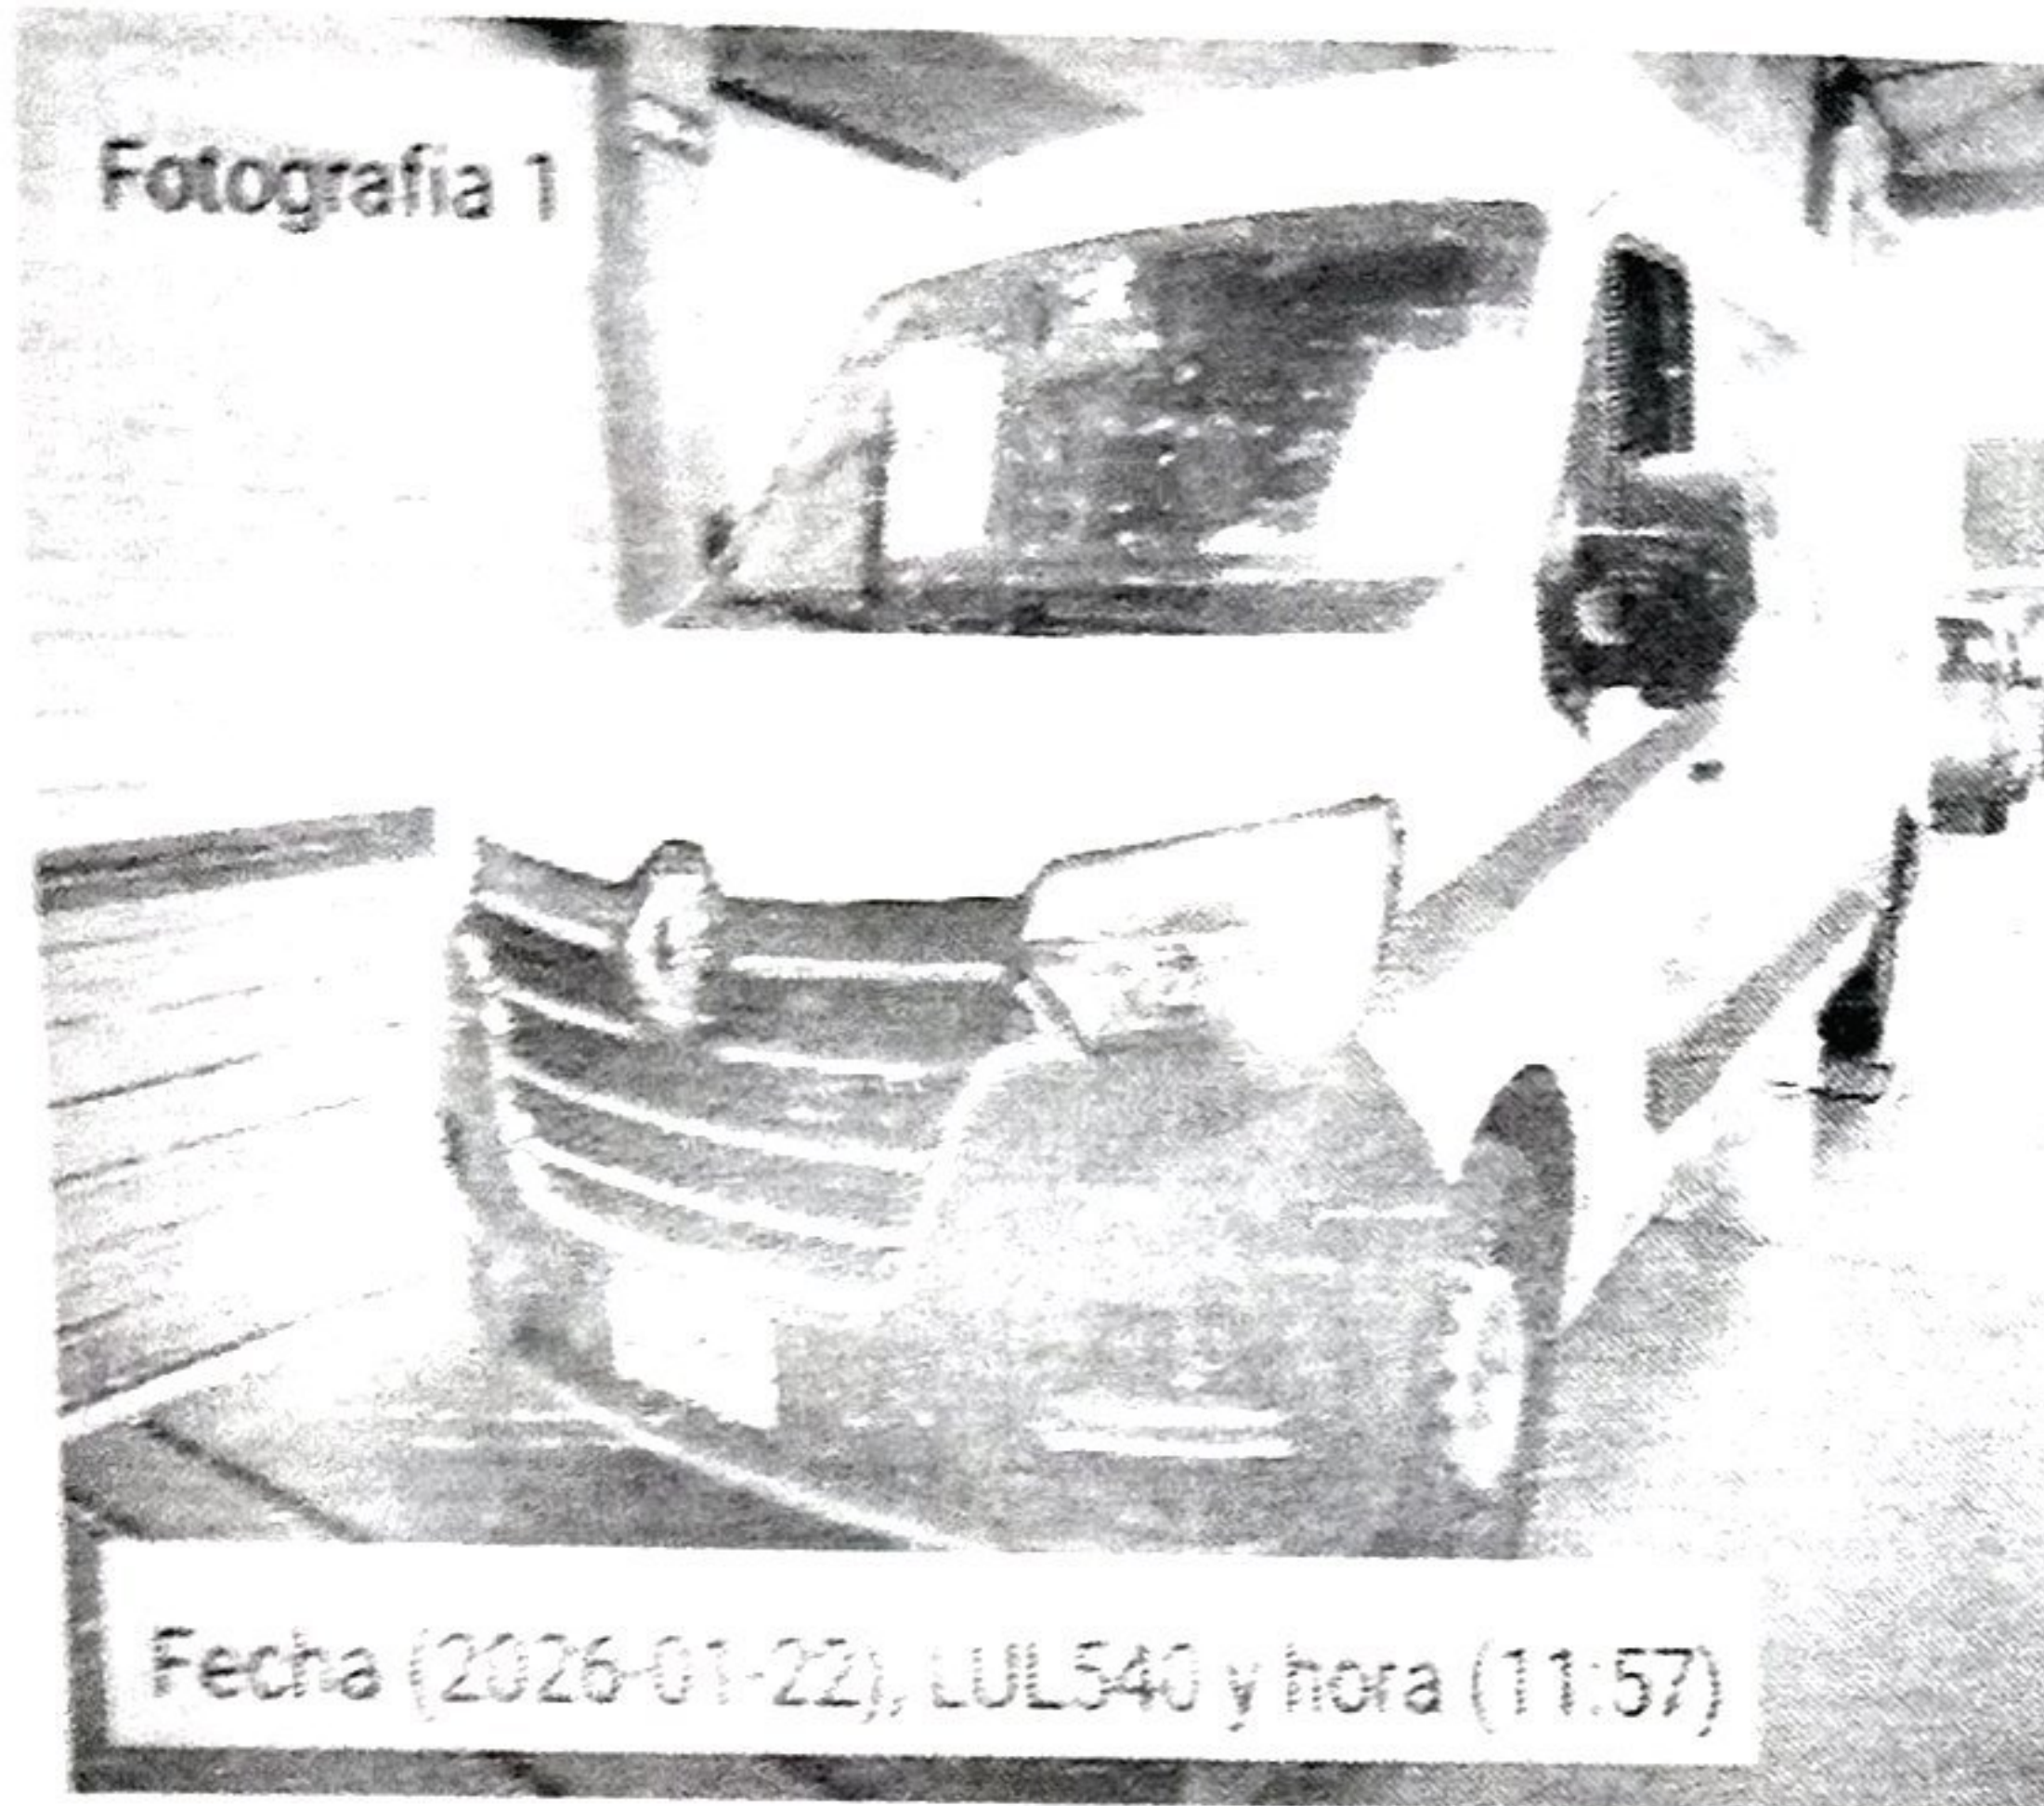
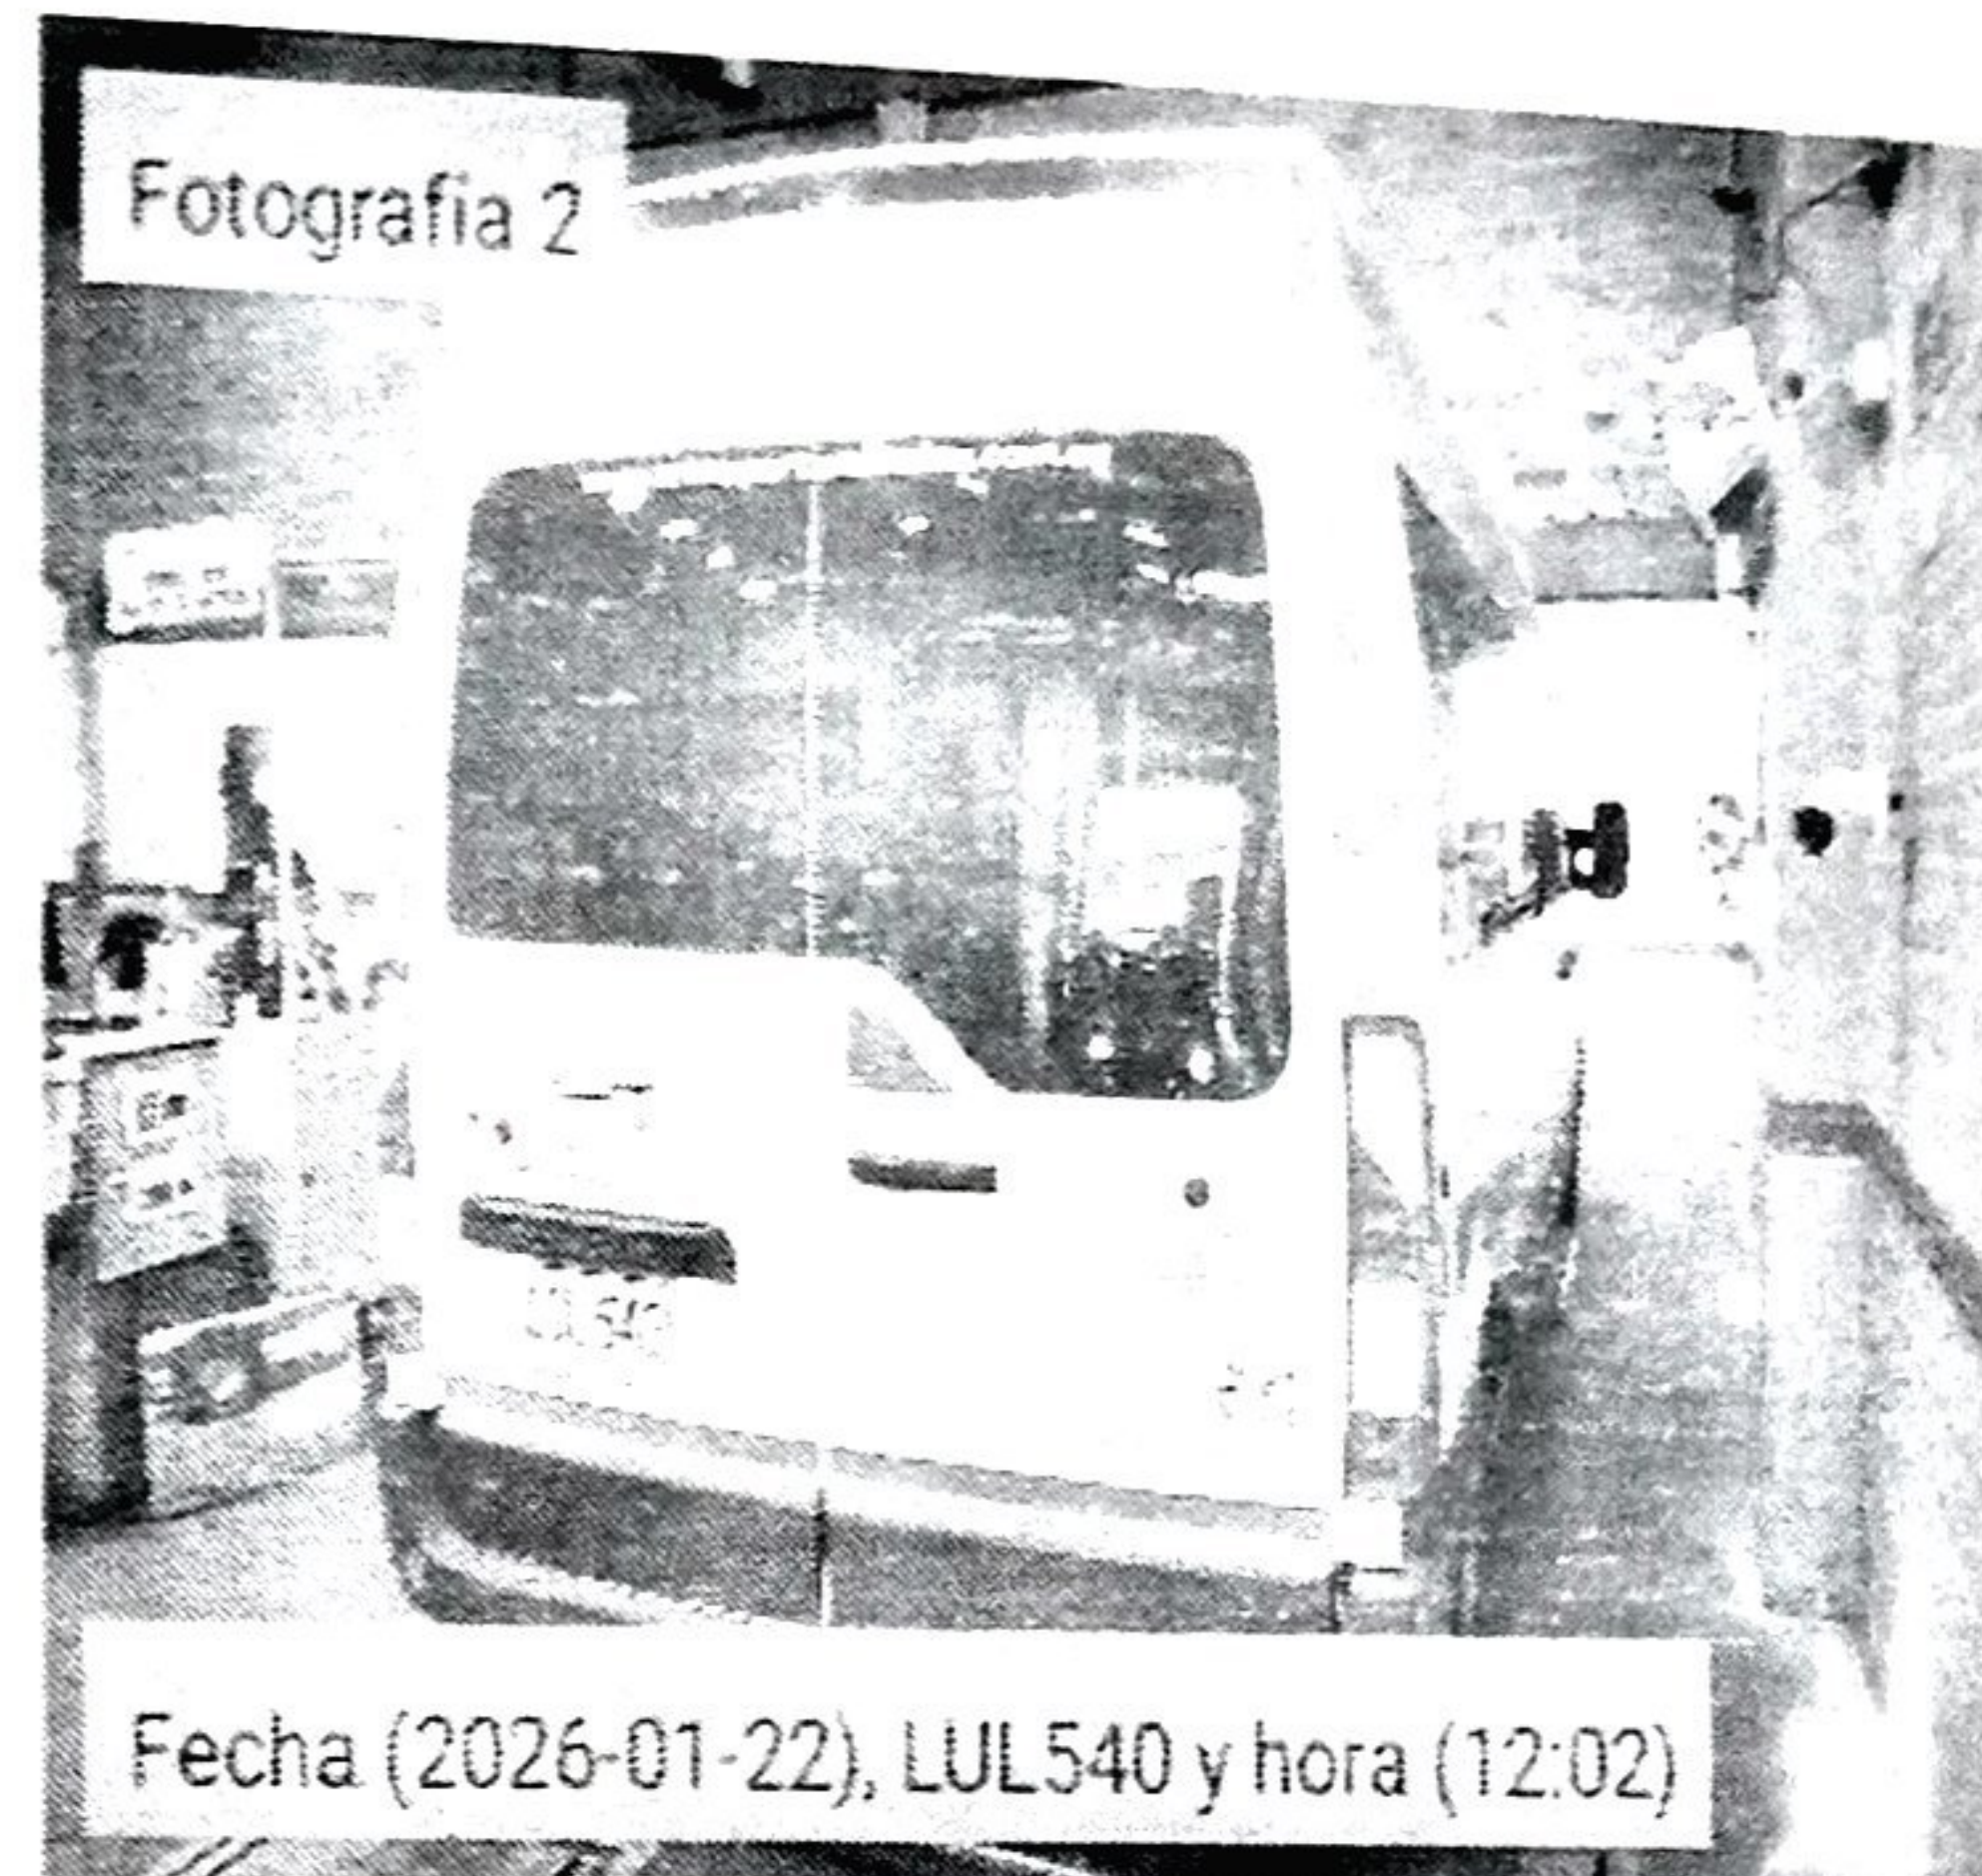
G. REGISTRO FOTOGRÁFICO DE LA REVISIÓN TÉCNICO-MECÁNICA Y DE EMISIONES CONTAMINANTES

Código	Descripción	Grupo	Tipo de defecto	
			A	B
1.1.7.30.2	Freno de estacionamiento (de parqueo de mano) con una eficacia inferior al 18 %.	Frenómetro		X
		TOTAL	0	1

Código	Descripción	Grupo	Tipo de defecto	
			A	B
1.1.1.1.7	Corrosión o mal estado de la carrocería	Revisión Exterior		X
		TOTAL	0	1
