REPUBLICA DE COLOMBIA
MINISTERIO DE TRANSPORTE

CDA CARMOTOS MIX
AV. Carrera 86 # 13A-86/70, Bogotá, D.c., Bogotá, D.C.
Nit:901448044-6 Tel: 3108800284
gerencia@cdacarmotos.com

Placa JTZ711	País COLOMBIA	Servicio PÚBLICO	Clase CAMONETA	Marca KIA	Línea NIRO
Modelo 2021	Número de licencia de tránsito 10033155440	Fecha de matrícula 2021-04-13	Color BLANCO	Combustible / Propulsión GASO ELEC	VIN o Chasis KNA CB81CGM5379946
No de motor G4L5L5631041	Tipo motor Encendido Por Chispa	Cilindraje (cm3) (si aplica) 1580	Kilometraje 159676	Número de pasajeros (sin incluir conductor) 4	Blindaje SI(X) NO(X)
Potencia (si aplica) 139	Tipo de carrocería WAGON	Fecha Vencimiento SOAT 2026-12-31	Conversión GNV SI(X) NO(X) NA(X)	Fecha vencimiento GNV

B. RESULTADOS DE LA INSPECCIÓN MECANIZADA REALIZADA DE ACUERDO CON LOS MÉTODOS DEFINIDOS POR LA NTC 5375; NTC 6218; NTC 6282.

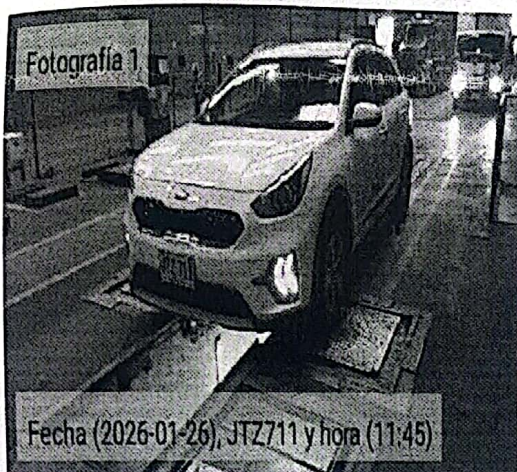
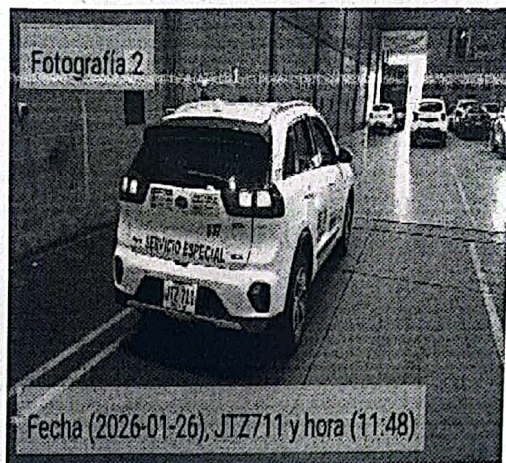
G. REGISTRO FOTOGRÁFICO DE LA REVISIÓN

JULIO CESAR HERNANDEZ (Toma De Fotos 1-Pruebas Visuales)-OMAR YECID CAYCEDO TORRES (Toma De Fotos 2-Alineación De Luces)-
