REPUBLICA DE COLOMBIA
MINISTERIO DE TRANSPORTE

CDA CARMOTOS MIX
AV. Carrera 86 # 13A-66/70, Bogotá, D.c., Bogotá, D.C.
Nit:901448044-6 Tel: 3108800284
gerencia@cdacarmotos.com

Placa GLX469	País COLOMBIA	Servicio PÚBLICO	Clase CAMIONETA	Marca KIA	Línea NIRO
Modelo 2021	Número de licencia de tránsito 10030591116	Fecha de matrícula 2020-07-28	Color BLANCO	Combustible / Propulsión GASO ELEC	VIN o Chasis KNACB81CGM5383189
No de motor G4LELS638556	Tipo motor Encendido Por Chispa	Cilindraje (cm3) (si aplica) 1580	Kilometraje 120424	Número de pasajeros (sin incluir conductor) 4	Blindaje SI() NO(X)
Potencia (si aplica) 139	Tipo de carrocería WAGON	Fecha Vencimiento SOAT 2026-12-31	Conversión GNV SI() NO() NA(X)	Fecha vencimiento GNV

B. RESULTADOS DE LA INSPECCIÓN MECANIZADA REALIZADA DE ACUERDO CON LOS MÉTODOS DEFINIDOS POR LA NTC 5375; NTC 6218; NTC 6282.

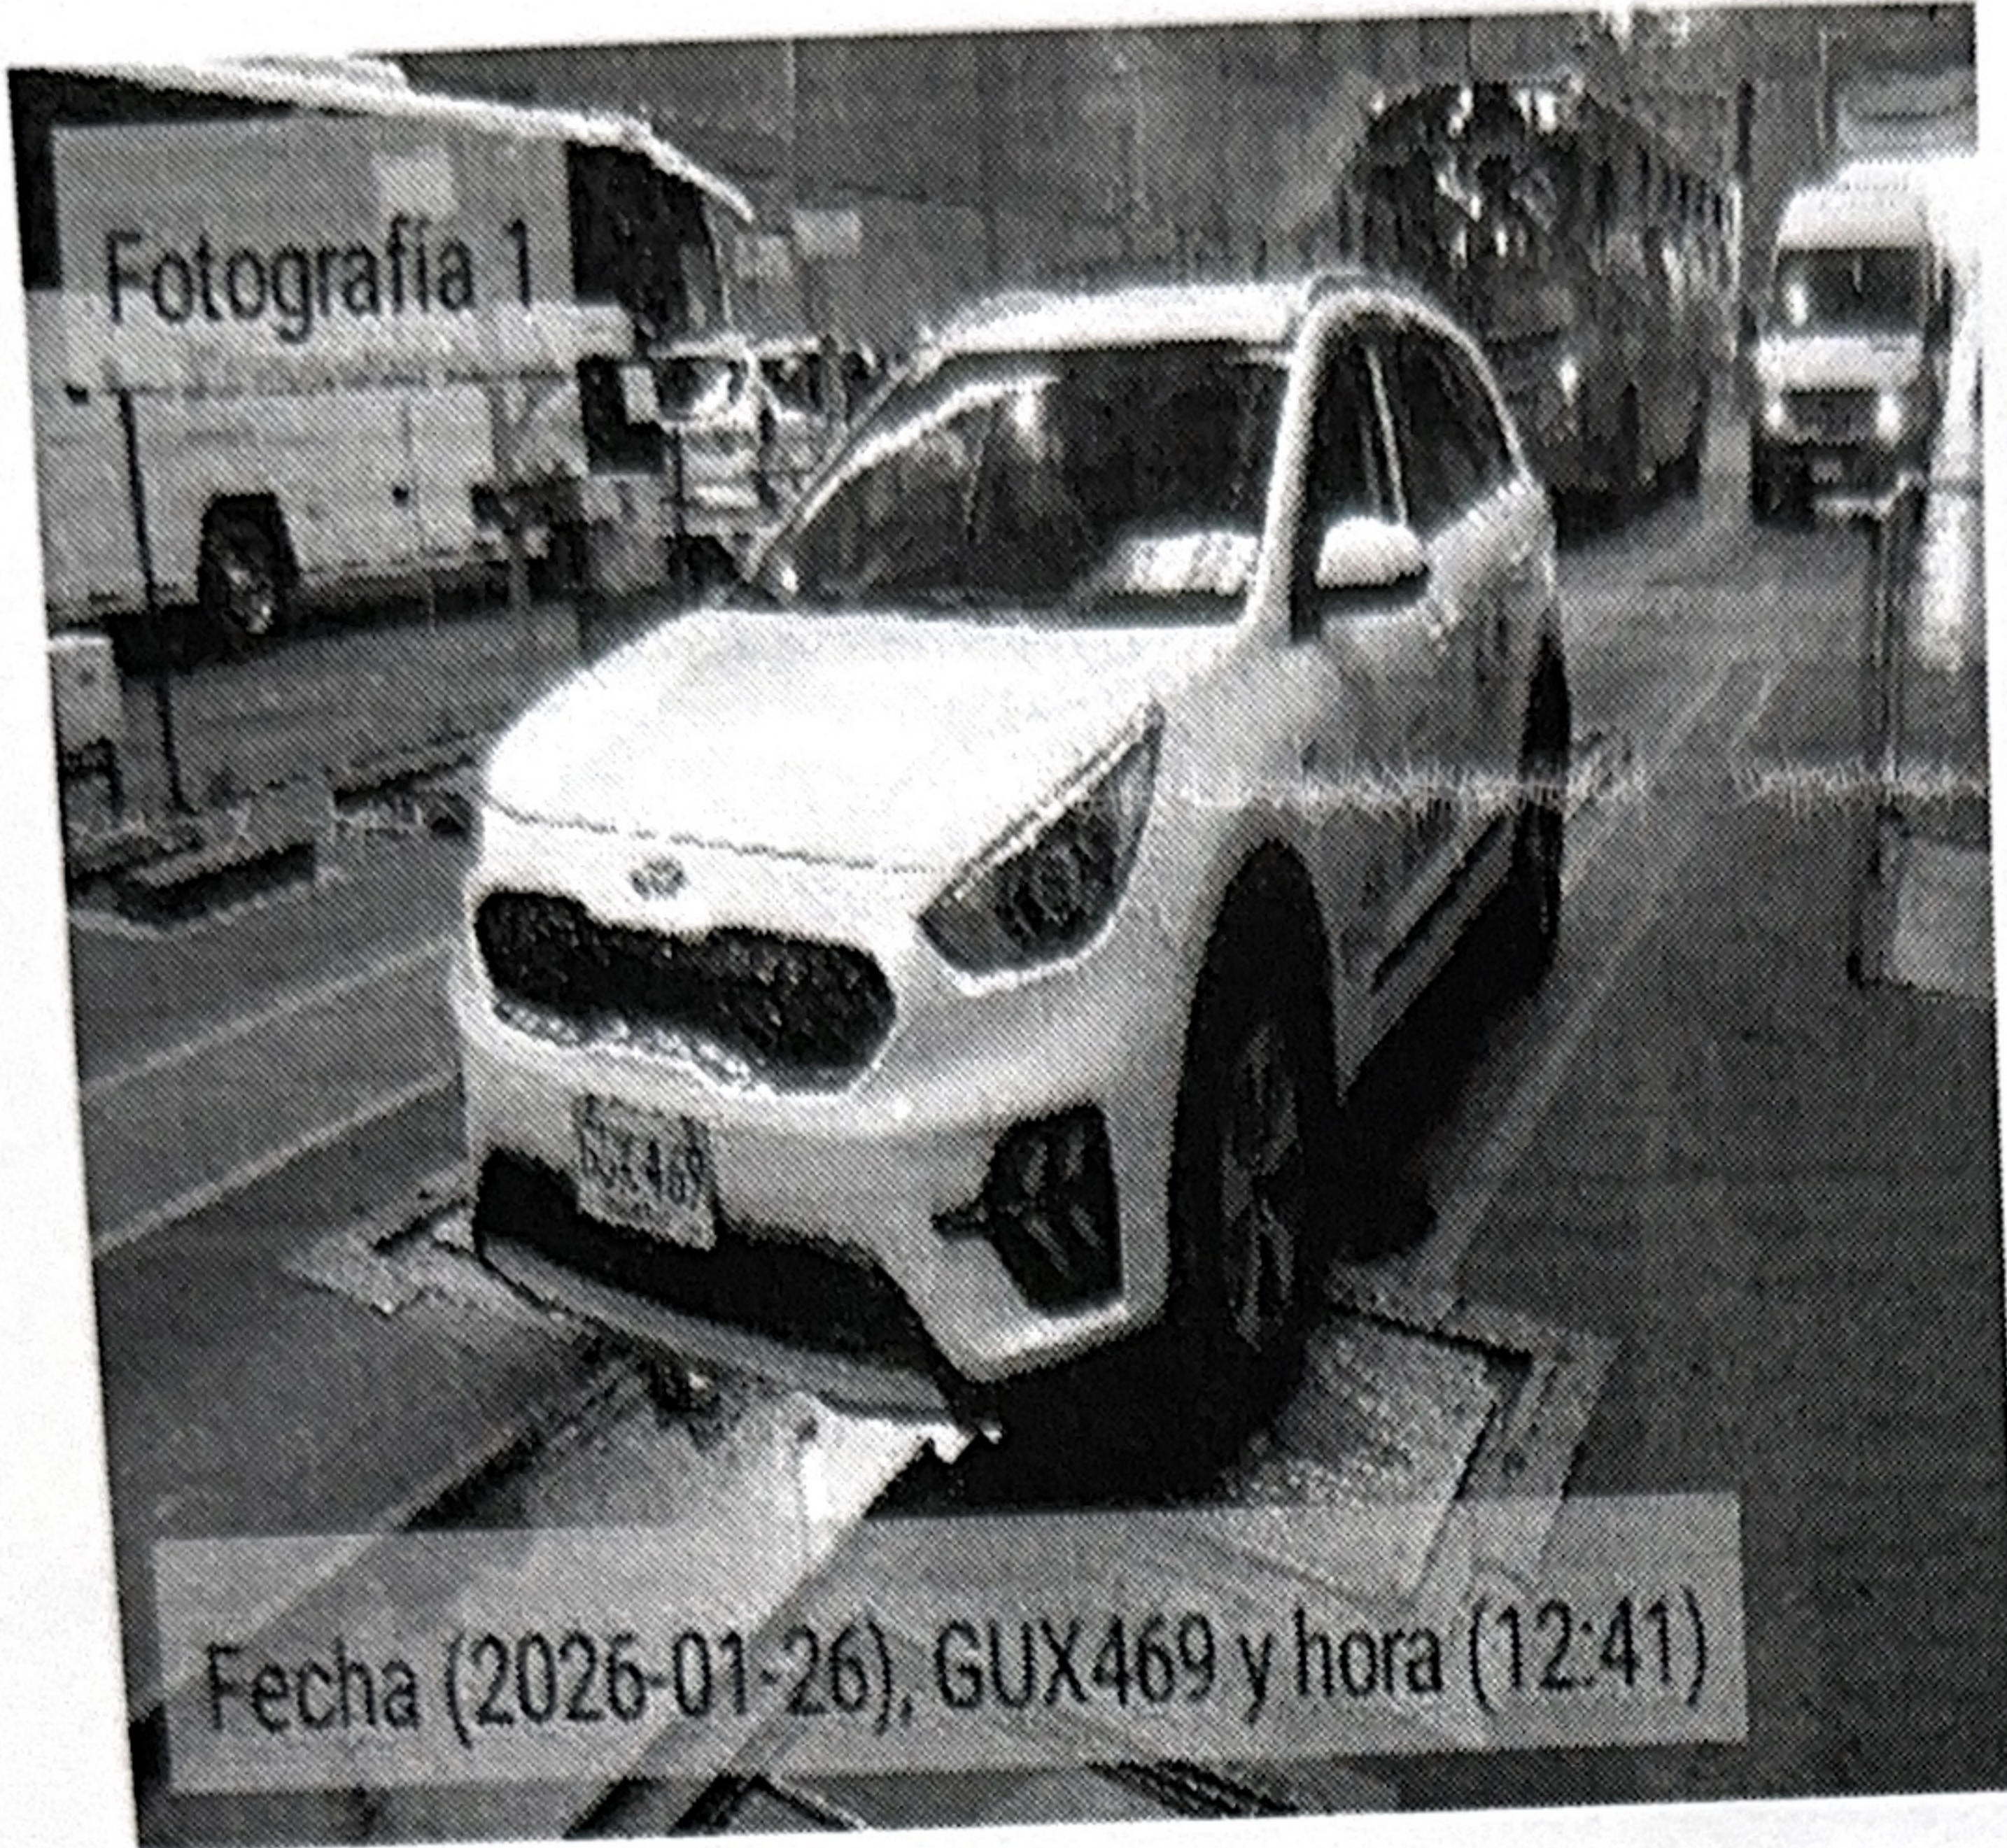
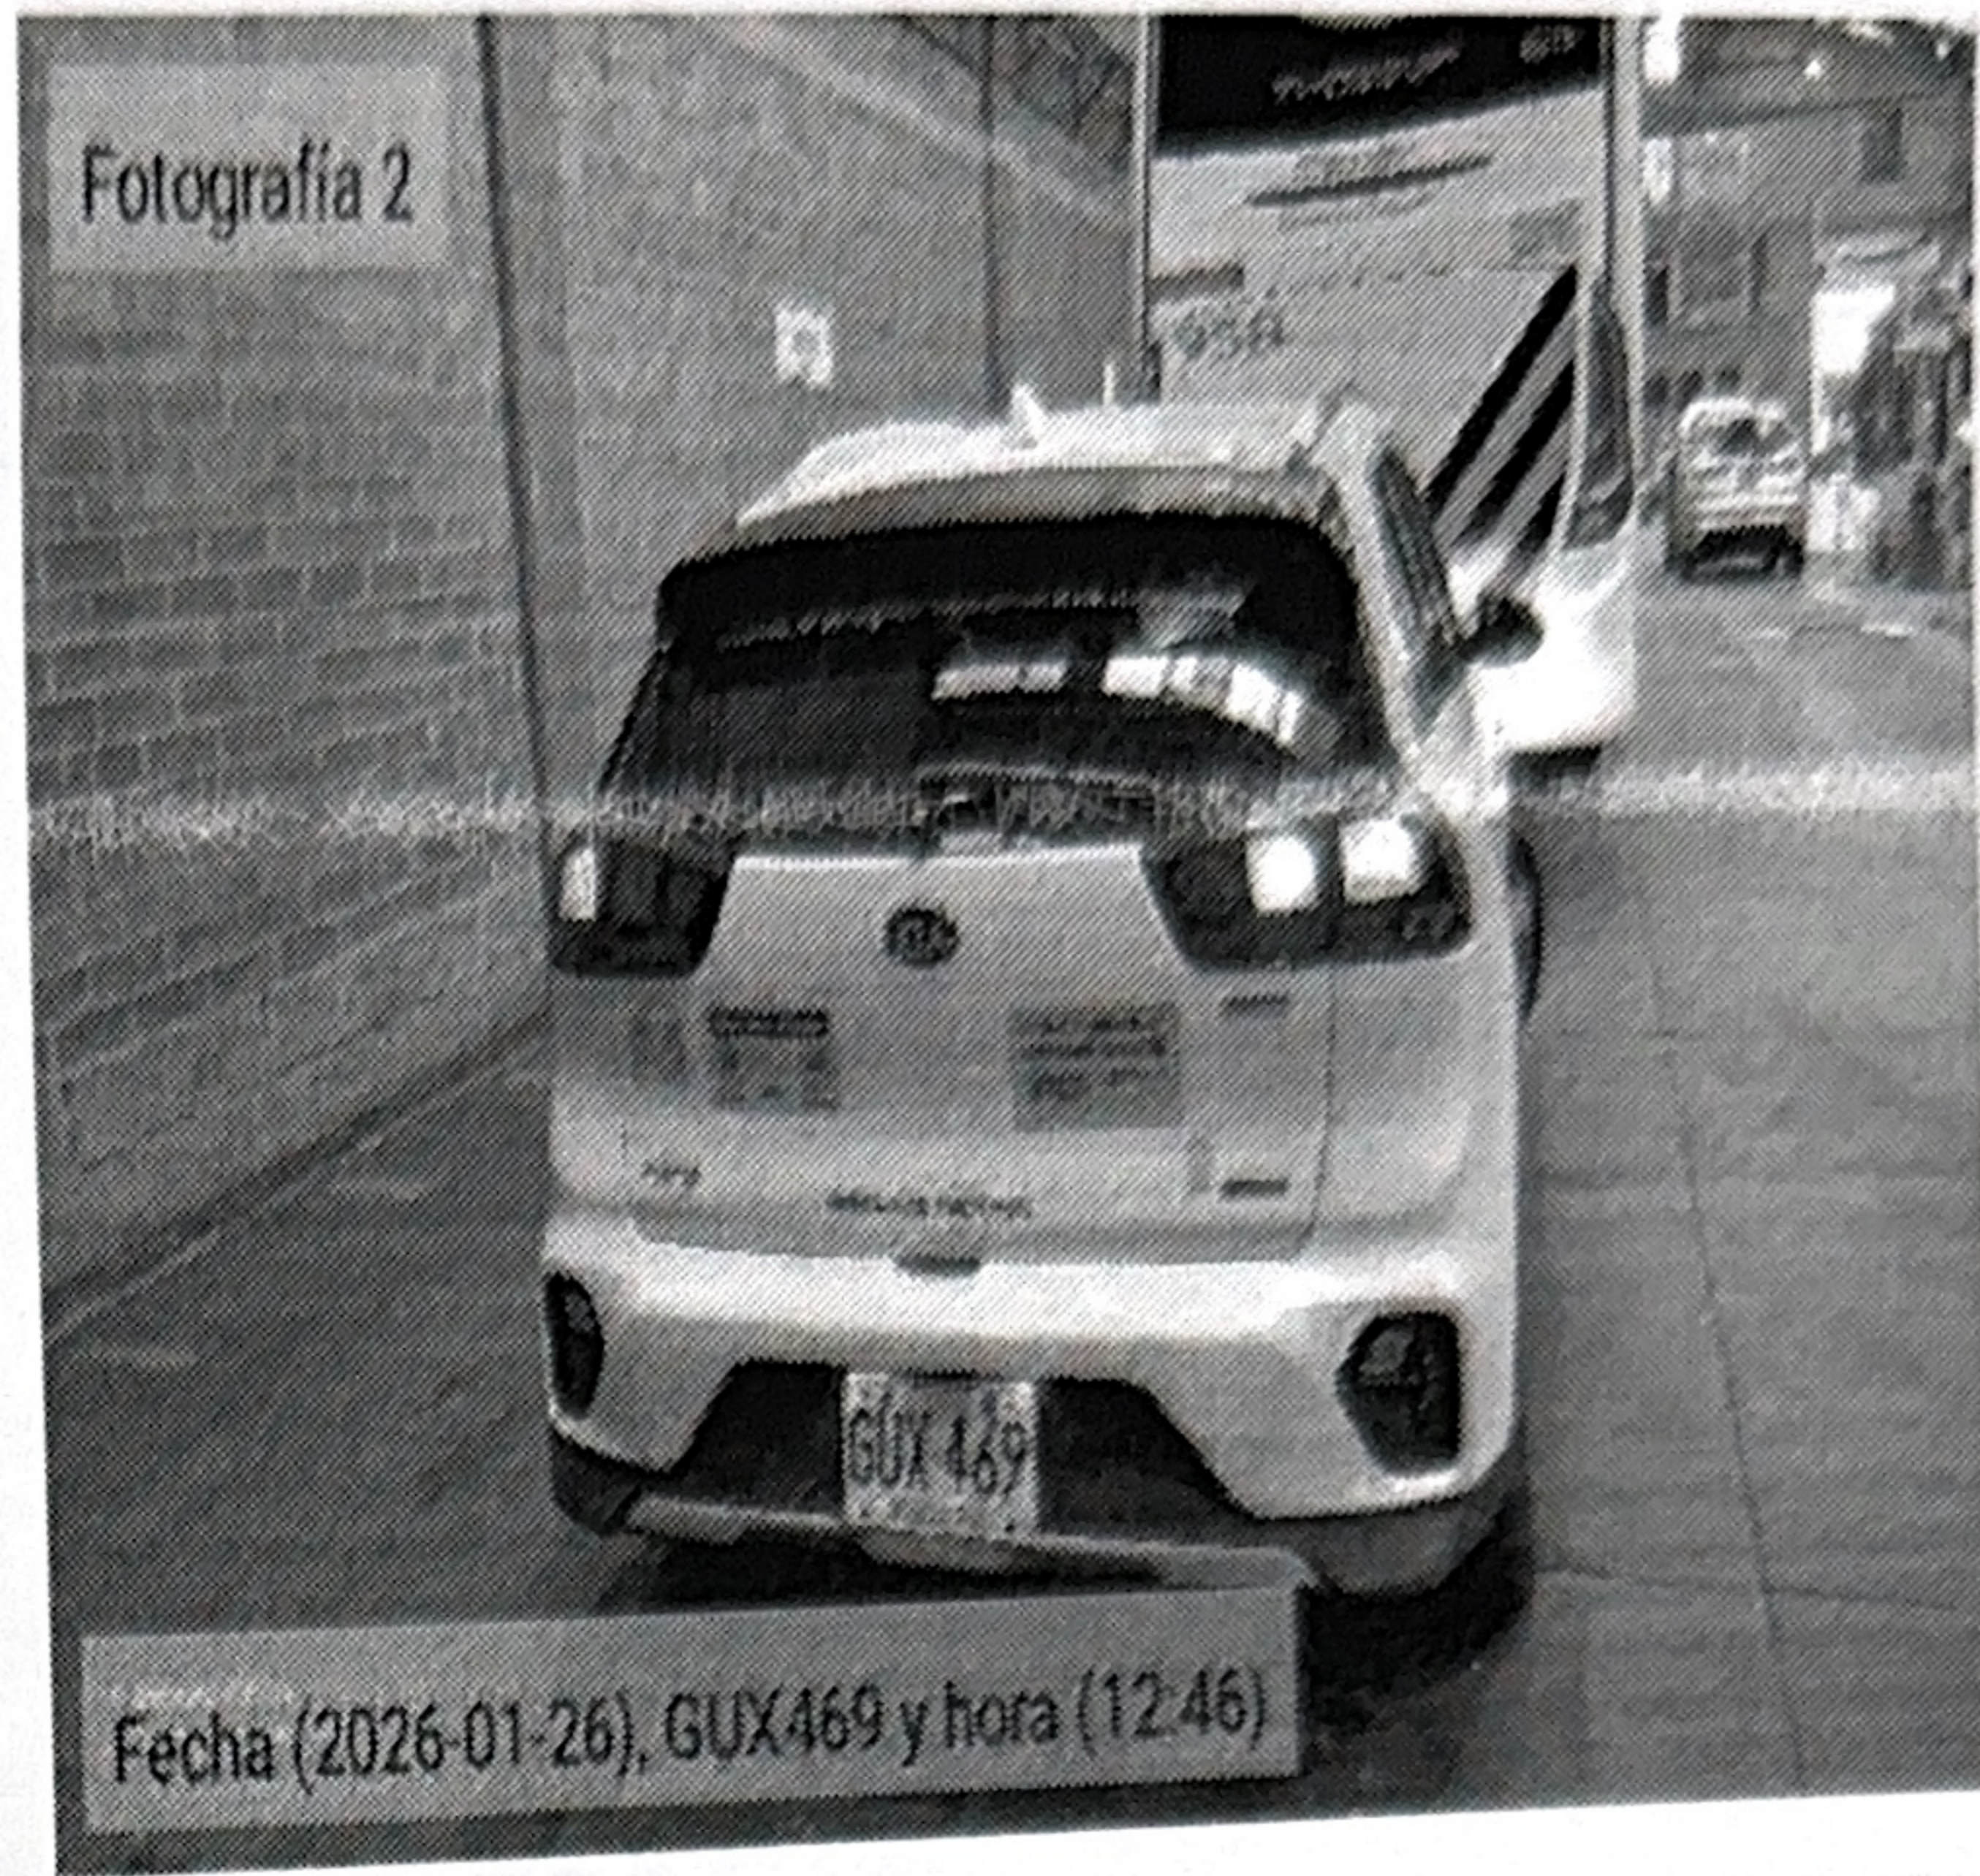
G. REGISTRO FOTOGRÁFICO DE LA REVISIÓN

JULIO CESAR HERNANDEZ [Toma De Fotos 1-Pruebas Visuales]-ANDRES ESTEBAN GARCIA TRIVIÑO [Toma De Fotos 2-Alineación De Luces]-
