RESULTADOS DE LA INSPECCIÓN

C.D.A.
RUEDE SEGURO

Placa UPQ150	Pais Colombia	Servicio Público	Clase Microbus	Marca Hyundai	Linea Starex
Modelo 2007	No. de licencia de tránsito 10018507035	Fecha Matrícula 2007-02-22	Color Blanco	Combustible Diesel	VIN o Chasis KMJWWH7HP7U778479
No. Motor D4BH6375008	Tipo Motor DIESEL	Cilindraje 1247	Kilometraje 688035	Número de Sillas 12	Vidrios Polarizados SI () NO (X)
					Blindaje SI () NO (X)

B. RESULTADOS DE LA INSPECCIÓN MECANIZADA REALIZADA DE ACUERDO CON LOS MÉTODOS DEFINIDOS EN LA NTC 5375

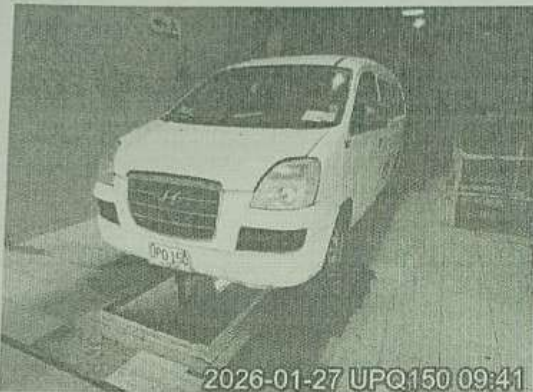
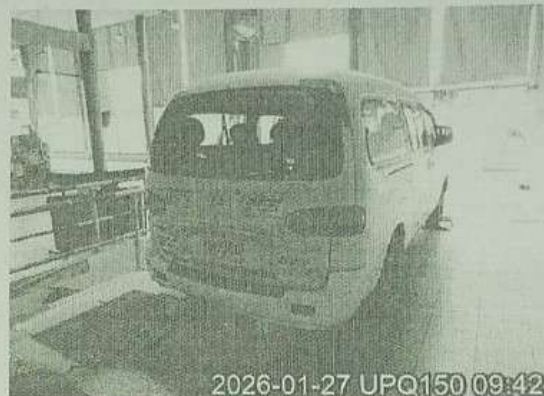
Eje1 derecha 1 3.54mm ; Eje2 derecha 1 3.87mm ; Eje1 izquierda 1 3.21mm ; Eje2 izquierda 1 3.45mm ; Llanta de repuesto 3.99mm ;
