REPUBLICA DE COLOMBIA
MINISTERIO DE TRANSPORTE

CDA CARMOTOS MIX
AV. Carrera 86 # 13A-66/70, Bogotá, D.c., Bogotá, D.C.
Nit:901448044-6 Tel: 3108800284
gerencia@cdacarmotos.com

3.DATOS DEL VEHÍCULO					
Placa	País	Servicio	Clase	Marca	Línea
JTZ724	COLOMBIA	PÚBLICO	CAMIONETA	KIA	NIRO
Modelo	Número de licencia de tránsito	Fecha de matrícula	Color	Combustible / Propulsión	VIN o Chasis
2021	10022752862	2021-04-17 PREVENTA	BLANCO	GASO ELEC	KNACB81CGM5391749
No de motor	Tipo motor	Cilindraje (cm3) (si aplica)	Kilometraje	Número de pasajeros (sin incluir conductor)	Blindaje
G4LELS645331	Encendido Por Chispa	1580	110625	4	SI() NO(X)
Potencia (si aplica)	Tipo de carrocería	Fecha Vencimiento SOAT	Conversión GNW	Fecha vencimiento GNW	
139	WAGON	2026-12-31	SI() NO() N/A(X)

B. RESULTADOS DE LA INSPECCIÓN MECANIZADA REALIZADA DE ACUERDO CON LOS MÉTODOS DEFINIDOS POR LA NTC 5375; NTC 6218; NTC 6282.

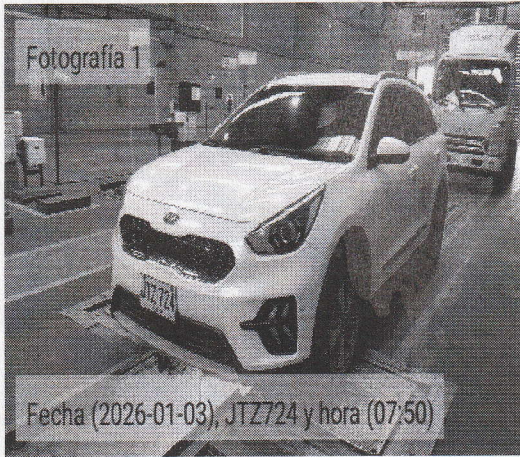
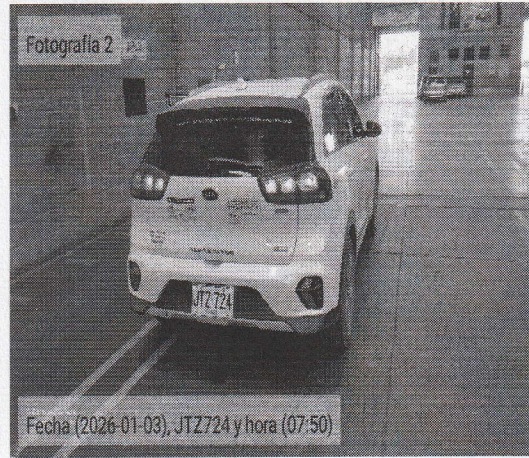
G. REGISTRO FOTOGRÁFICO DE LA REVISIÓN

MIGUEL ANGEL FRANCO REYES [Toma De Fotos 1-Pruebas Visuales]-OMAR YECID CAYCEDO TORRES [Toma De Fotos 2-Alineación De Luces]-
