REPUBLICA DE COLOMBIA  
MINISTERIO DE TRANSPORTE

CDA CARMOTOS  
CARRERA 28 NUMERO 6 29 Bogotá, D.c., Bogotá, D.C.  
NIT 900966370-0 Tel: 6017560227  
dir\_tecnica@camotos.com.co

**B. RESULTADOS DE LA INSPECCIÓN MECANIZADA REALIZADA DE ACUERDO CON LOS MÉTODOS DEFINIDOS POR LA NTC 5375; NTC 6218; NTC 6262.**

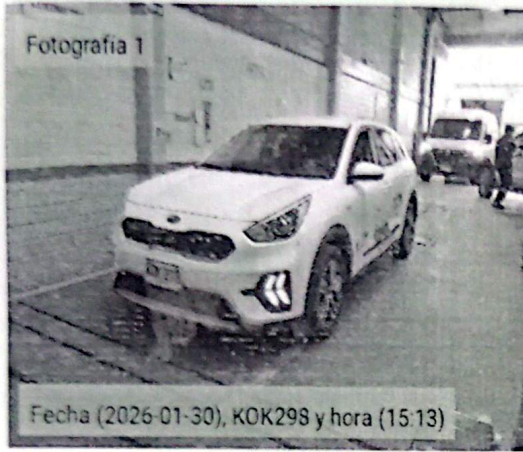
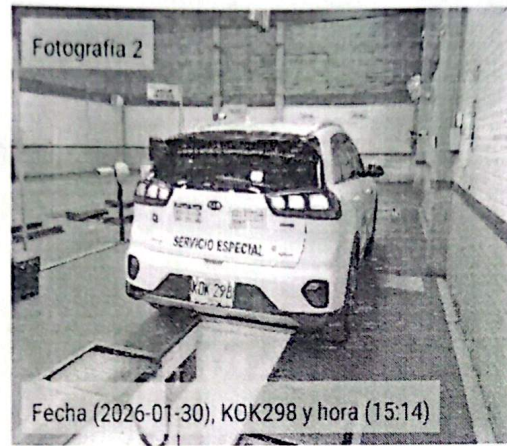
G. REGISTRO FOTOGRÁFICO DE LA REVISIÓN

Codigo	Descripción	Grupo	Tipo de defecto	
			A	B
1.1.1.1.7	Corrosión o mal estado de la carrocería	Revisión Exterior		X
		TOTAL	0	1
