REPUBLICA DE COLOMBIA
MINISTERIO DE TRANSPORTE

CDA CARMOTOS
CARRERA 28 NUMERO 6 29, Bogotá, D.c., Bogotá, D.C.
Nit:900966370-0 Tel: 6017560227
dir_tecnica@carmotos.com.co

Placa	País	Servicio	Clase	Marca	Línea
GUW402	COLOMBIA	PÚBLICO	CAMPERO	RENAULT	DUSTER
Modelo	2020	Número de licencia de tránsito	10025534286	Fecha de matrícula	2020-02-21
No de motor	E410C229246	Tipo motor	Encendido Por Chispa	Cilindraje (cm3) (si aplica)	1998
Potencia (si aplica)	143	Tipo de carrocería	WAGON	Fecha Vencimiento SOAT	2026-02-18
				Kilometraje	138470
				Combustible / Propulsión	GASOLINA
				Número de pasajeros (sin incluir conductor)	4
				Conversión GNV	SI() NO(X) N/A()
				Fecha vencimiento GNV	
				Blindaje	SI() NO(X)
				VIN o Chasis	9FBHSR5B3LM251242

B. RESULTADOS DE LA INSPECCIÓN MECANIZADA.REALIZADA DE ACUERDO CON LOS MÉTODOS DEFINIDOS POR LA NTC 5375; NTC 6218; NTC 6282.

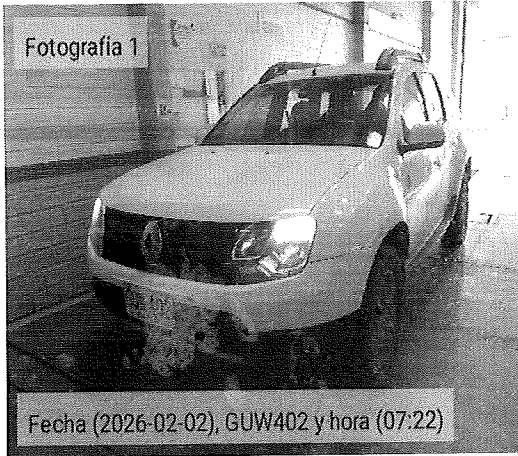
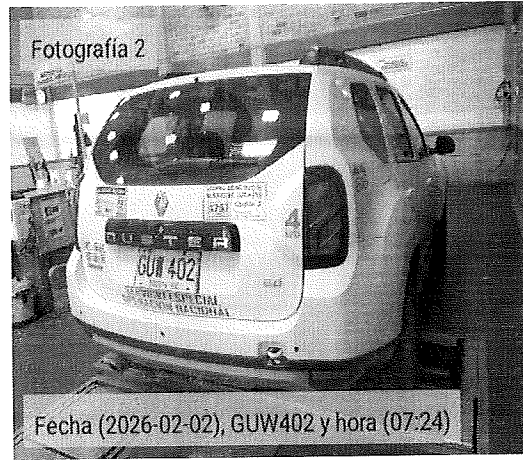
G. REGISTRO FOTOGRÁFICO DE LA REVISIÓN

Código	Descripción	Grupo	Tipo de defecto	
			A	B
1.1.1.1.7	Corrosión o mal estado de la carrocería	Revisión Exterior		X
TOTAL			0	1
