REPUBLICA DE COLOMBIA
MINISTERIO DE TRANSPORTE

CDA CARMOTOS
CARRERA 28 NUMERO 6 29, Bogotá, D.c., Bogotá, D.C.
Nit:900966370-0 Tel: 6017560227
dir_tecnica@camotos.com.co

B. RESULTADOS DE LA INSPECCIÓN MECANIZADA REALIZADA DE ACUERDO CON LOS MÉTODOS DEFINIDOS POR LA NTC 5375; NTC 6218; NTC 6282.

EL RESULTADO DE LA REVISIÓN PREVENTIVA, NO INFLUYE EN EL RESULTADO DE REVISIÓN TÉCNICO MECÁNICA

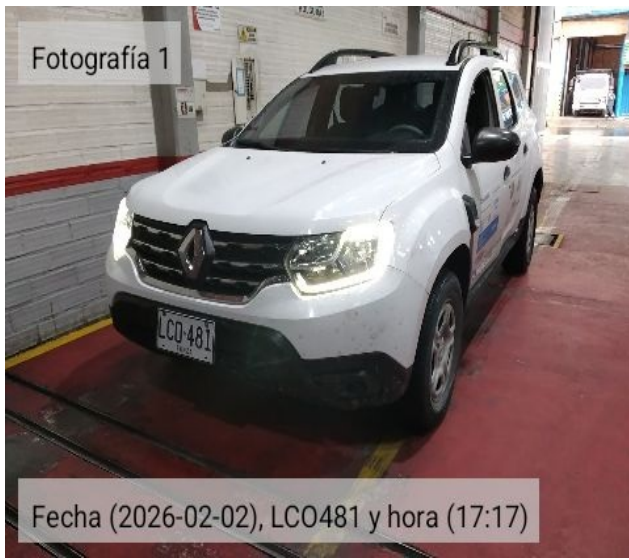
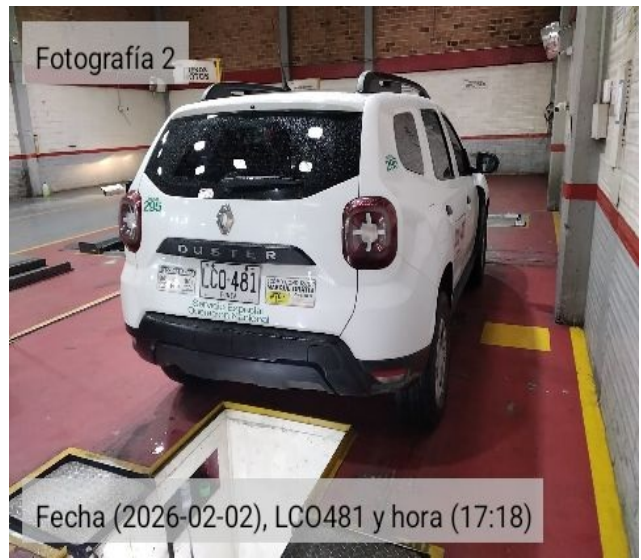
G. REGISTRO FOTOGRÁFICO DE LA REVISIÓN

Código	Descripción	Grupo	Tipo de defecto	
			A	B
1.1.1.1.7	Corrosión o mal estado de la carrocería	Revisión Exterior		X
TOTAL			0	1
