REPUBLICA DE COLOMBIA  
MINISTERIO DE TRANSPORTE

CDA CARMOTOS MIX  
AV. Carrera 86 # 13A-66/70, Bogotá, D.C.,  
Bogotá, D.C.  
NIT: 901448044-6 Tel: 3108800284  
gerencia@cdacarmotos.com

B. RESULTADOS DE LA INSPECCIÓN MECANIZADA REALIZADA DE ACUERDO CON LOS MÉTODOS DEFINIDOS POR LA NTC 5375; NTC 6218; NTC 6282.

G. REGISTRO FOTOGRÁFICO DE LA REVISIÓN TÉCNICO-MECÁNICA Y DE EMISIONES CONTAMINANTES

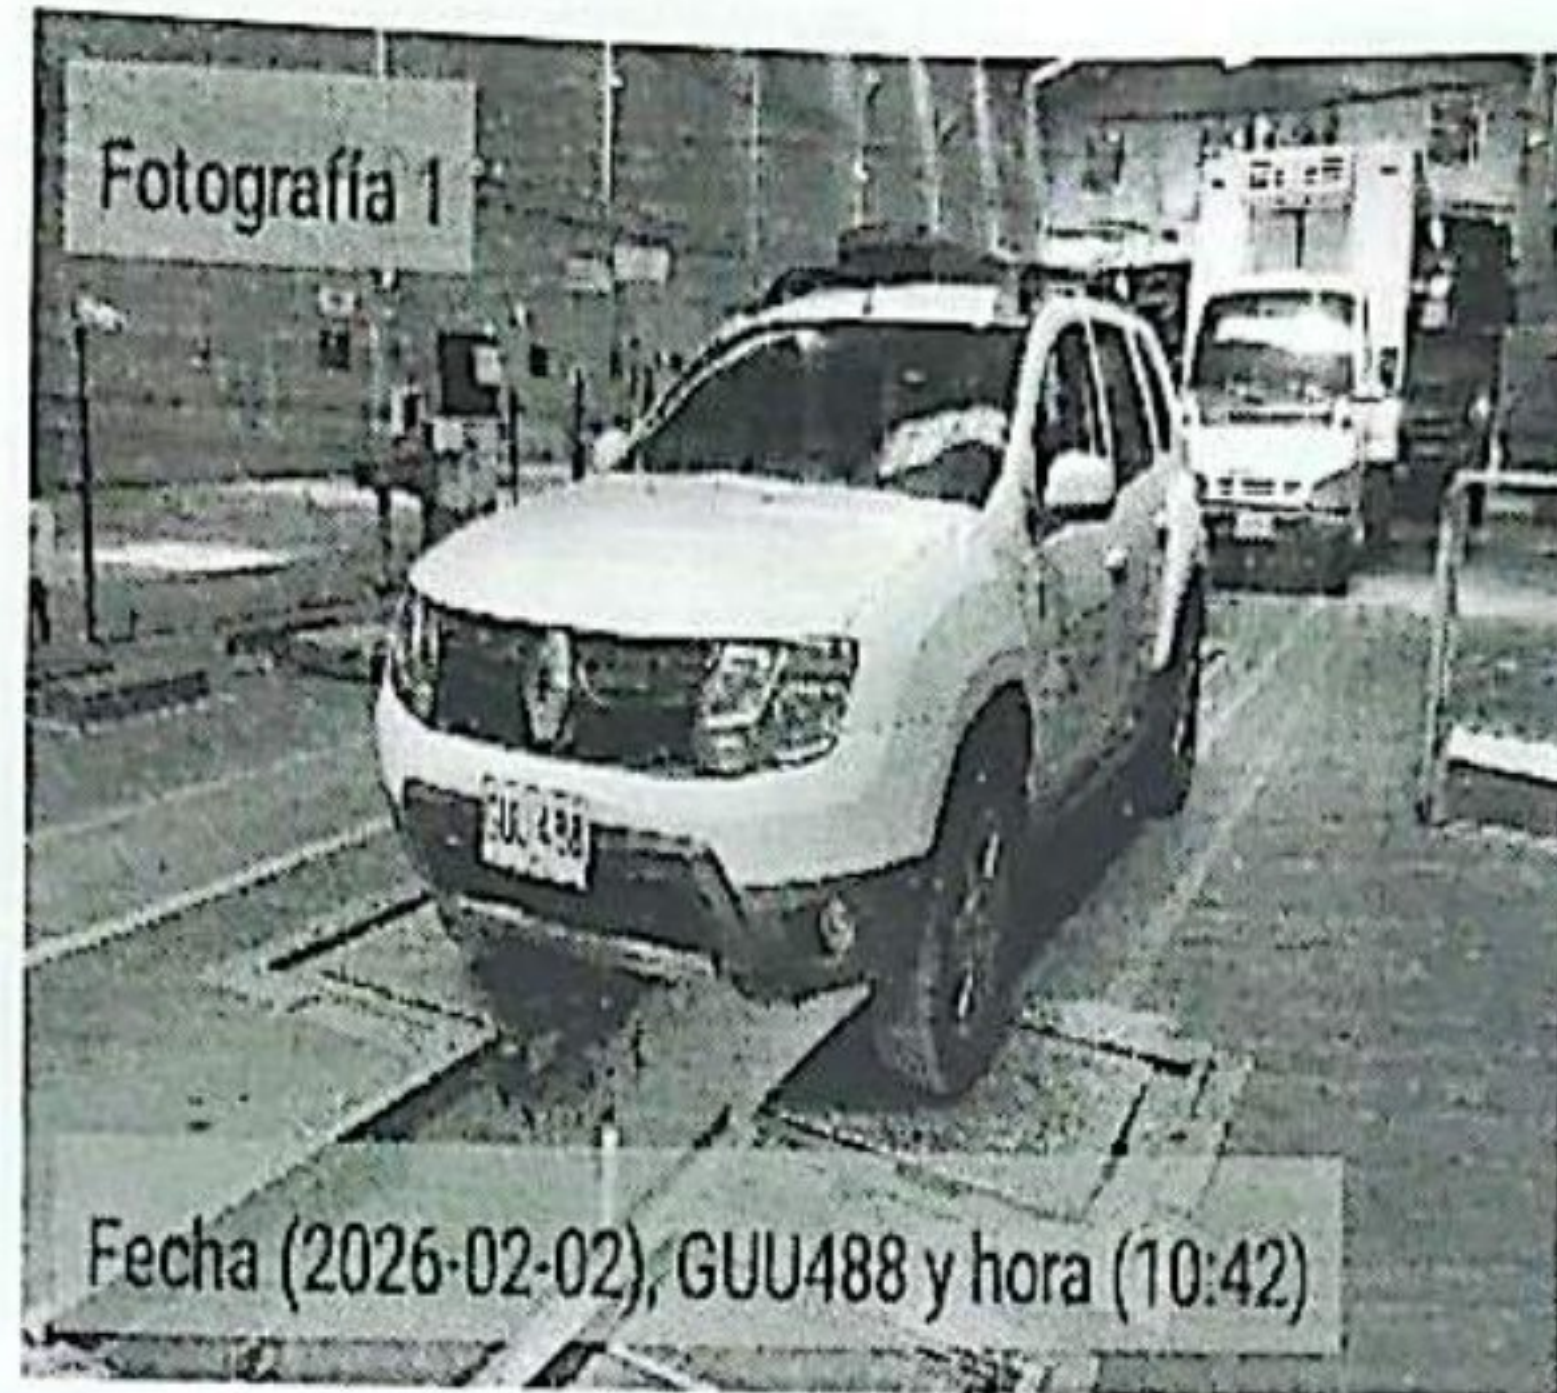
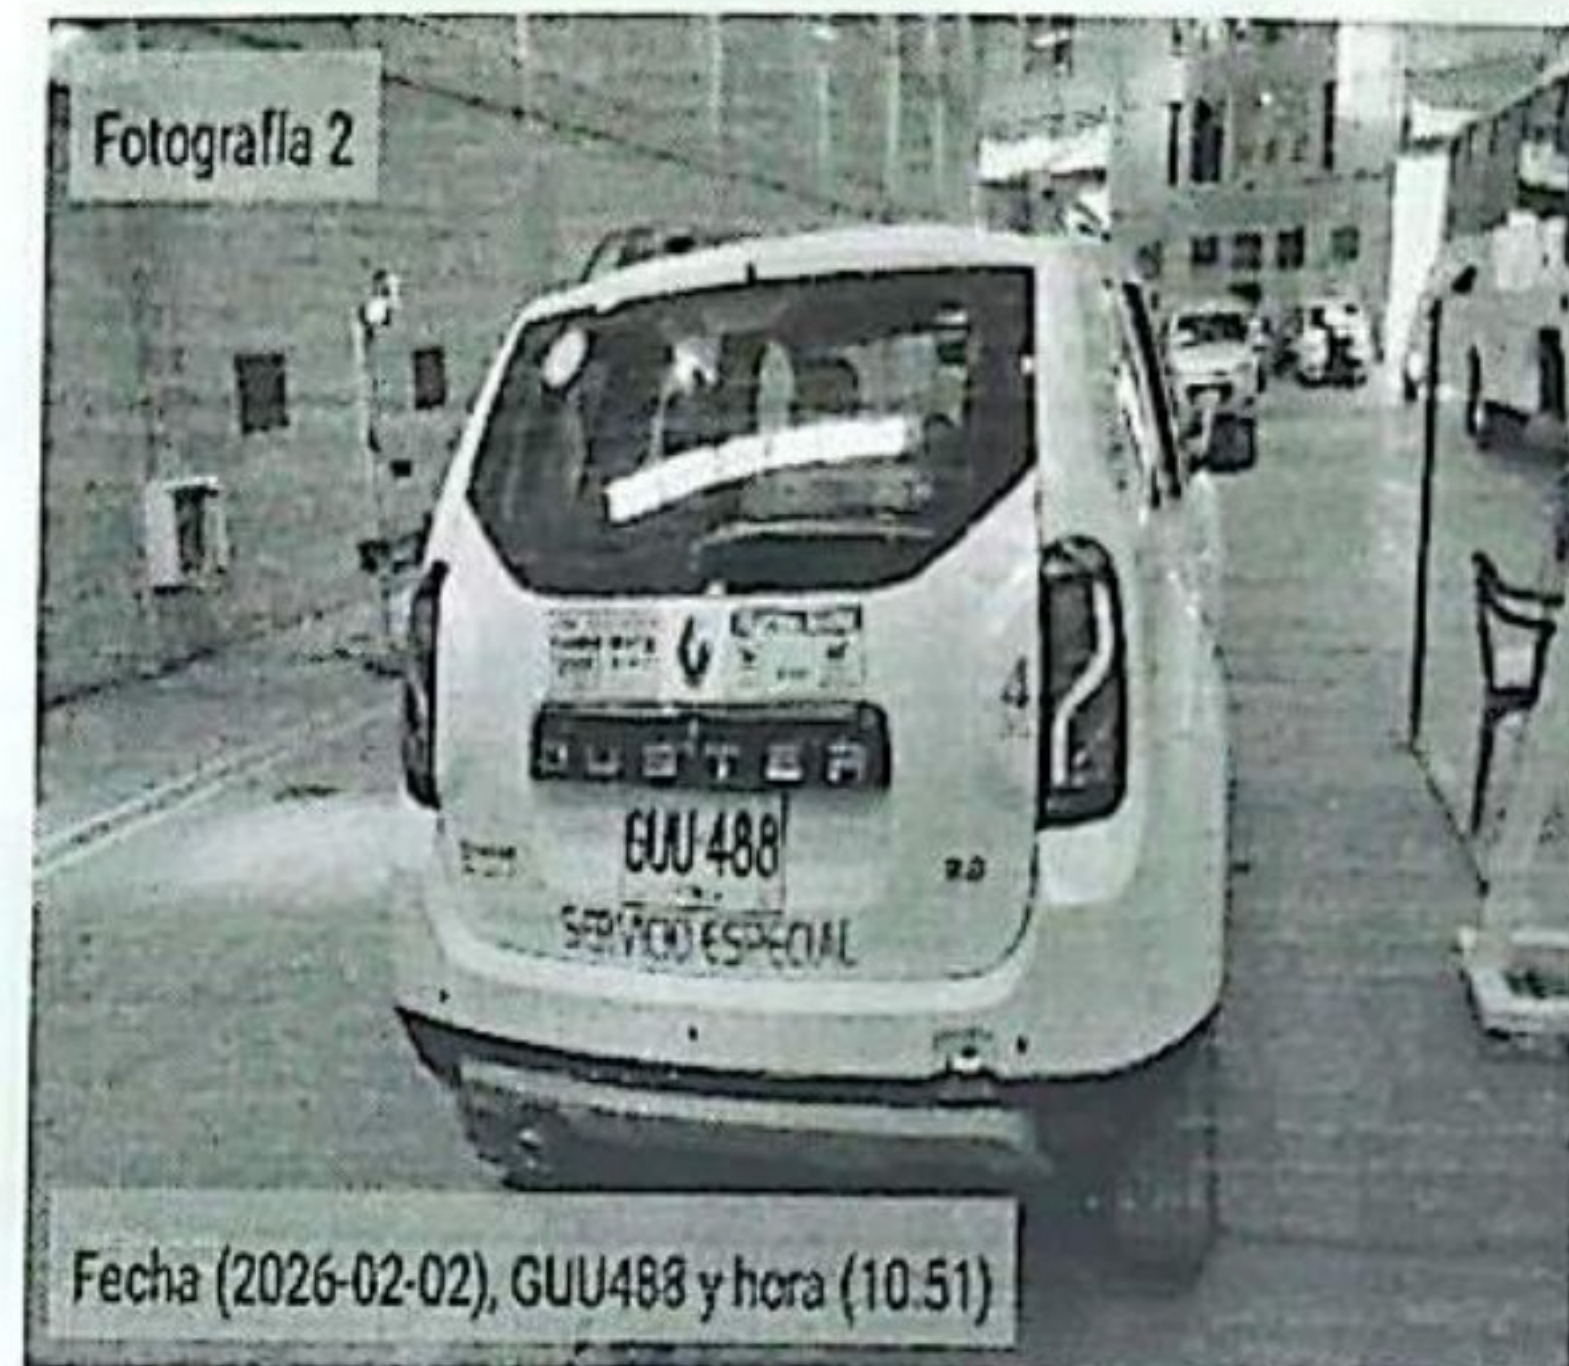
Código	Descripción	Grupo	Tipo de defecto	
			A	B
1.1.1.1.7	Corrosión o mal estado de la carrocería	Revisión Exterior		X
TOTAL			0	1
