REPUBLICA DE COLOMBIA
MINISTERIO DE TRANSPORTE

CDA CARMOTOS MIX
AV. Carrera 86 # 13A-66/70, Bogotá, D.c., Bogotá, D.C.
M1 901448044-6 Tel: 3108800284
gerencia@cdacarmotos.com

B. RESULTADOS DE LA INSPECCIÓN MECANIZADA REALIZADA DE ACUERDO CON LOS MÉTODOS DEFINIDOS POR LA NTC 5375; NTC 6218; NTC 6282.

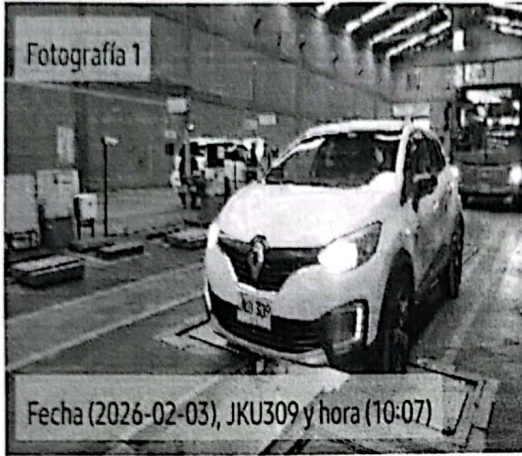
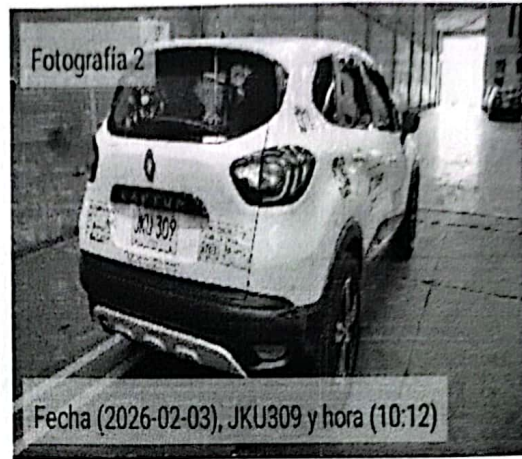
G. REGISTRO FOTOGRÁFICO DE LA REVISIÓN

LUCERO PINZON MALAGON [Toma De Fotos 1-Pruebas Visuales]-HOLMAN ANDRES BOCANEGRA ARAGÓN [Toma De Fotos 2-Alineación De Luces]-
