REPUBLICA DE COLOMBIA
MINISTERIO DE TRANSPORTE

CDA CARMOTOS
CARRERA 28 NUMERO 6 29, Bogotá, D.c., Bogotá, D.C.
Nit:900966370-0 Tel: 6017560227
dir_tecnica@camotos.com.co

3. DATOS DEL VEHÍCULO					
Placa	País	Servicio	Clase	Marca	Línea
GLZ627	COLOMBIA	PÚBLICO	CAMPERO	RENAULT	DUSTER
Modelo	Número de licencia de tránsito	Fecha de matrícula	Color	Combustible / Propulsión	VIN o Chasis
2021	10027288348	2020-09-16	BLANCO GLACIAL (V)	GAS GASOL	9FBHSR5B3MM634951
No de motor	Tipo motor	Cilindraje (cm3) (si aplica)	Kilometraje	Número de pasajeros (sin incluir conductor)	Blindaje
E410C262147	Encendido Por Chispa	1998	97263	4	SI() NO(X)
Potencia (si aplica)	Tipo de carrocería	Fecha Vencimiento SOAT	Conversión GNV	Fecha vencimiento GNV	
	WAGON	2026-09-12	SI() NO(X) NA()

B. RESULTADOS DE LA INSPECCIÓN MECANIZADA REALIZADA DE ACUERDO CON LOS MÉTODOS DEFINIDOS POR LA NTC 5375; NTC 6218; NTC 6282.

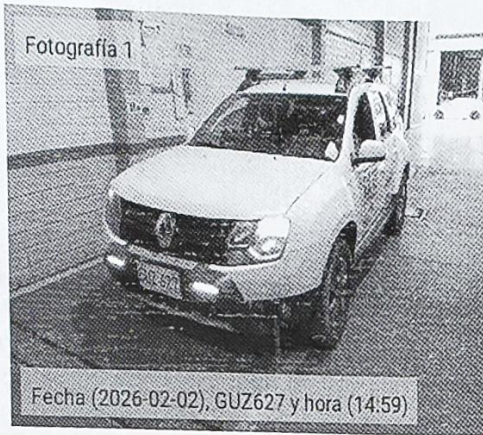
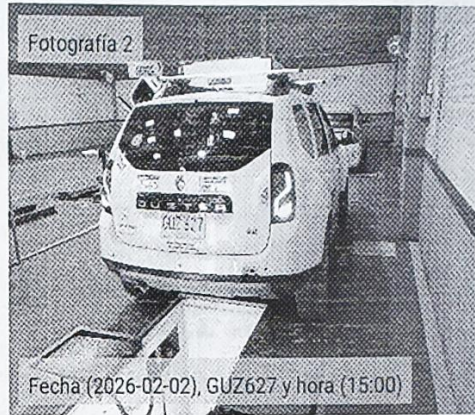
G. REGISTRO FOTOGRÁFICO DE LA REVISIÓN

Código	Descripción	Grupo	Tipo de defecto	
			A	B
1.1.1.1.7	Corrosión o mal estado de la carrocería	Revisión Exterior		X
TOTAL			0	1
