REPUBLICA DE COLOMBIA
MINISTERIO DE TRANSPORTE

CDA CARMOTOS MIX
AV. Carrera 88 # 13A-66/70, Bogotá, D.c., Bogotá, D.C.
Nit:901448044-6 Tel: 3108800284
gerencia@cdacarmotos.com

Placa LSY088	País COLOMBIA	Servicio PÚBLICO	Clase CAMPERO	Marca RENAULT	Línea DUSTER
Modelo 2024	Número de licencia de tránsito 10028900725	Fecha de matricula 2023-04-18	Color BLANCO GLACIAL (V)	Combustible / Propulsión GASOLINA	VIN o Chasis 9FBHJD403RM606242
No de motor A46D050810	Tipo motor Encendido Por Chispa	Cilindraje (cm3) (si aplica) 1333	Kilometraje 76498	Número de pasajeros (sin incluir conductor) 4	Blindaje SI() NO(X)
Potencia (si aplica) 154	Tipo de carrocería WAGON	Fecha Vencimiento SOAT 2026-12-12	Conversión GNV SI() NO(X) NA()		Fecha vencimiento GNV

B. RESULTADOS DE LA INSPECCIÓN MECANIZADA REALIZADA DE ACUERDO CON LOS MÉTODOS DEFINIDOS POR LA NTC 5375; NTC 6218; NTC 6282.

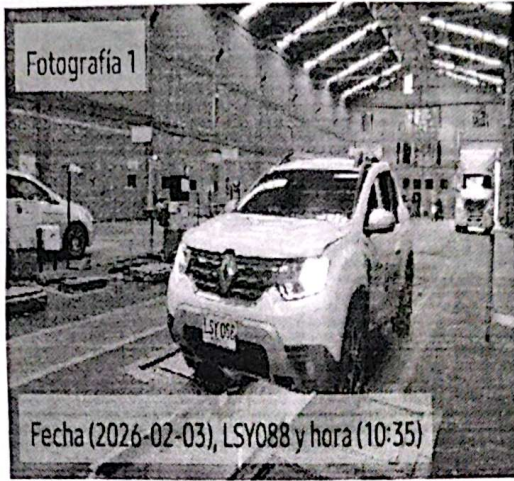
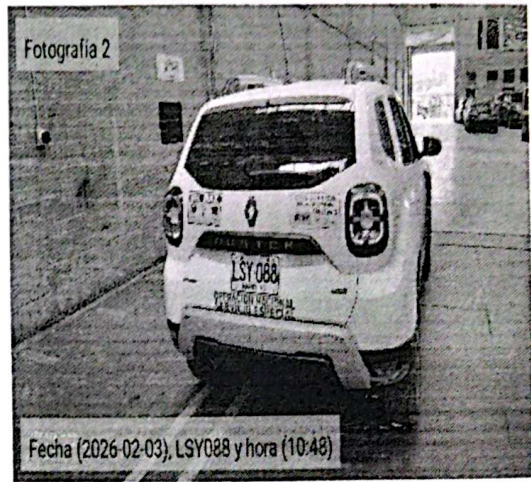
G. REGISTRO FOTOGRÁFICO DE LA REVISIÓN

LUCERO PINZON MALAGON[Toma De Fotos 1-Pruebas Visuales]-ANDRES ESTEBAN GARCIA TRIVIÑO[Alineación De Luces-Toma De Fotos 2]-
