REVISION PREVENTIVA

FUR N°: 00003389

REVISION TECNICOMECANICA DE LA REGION  
901.311.912-5  
CALLE 6 Nro. 20 - 285 / CALLE 7 Nro. 21-114-118  
3212363212  
PACHO  
cdpacho@gmail.com

Placa JTS486	País COLOMBIA	Servicio PUBLICO	Clase CAMIONETA	Marca RENAULT	Línea ALASKAN
Modelo 2022	Numero de licencia de tránsito 10024563011	Fecha matricula 22/11/2021	Color BLANCO HIELO	Combustible / Propulsión DIESEL	VIN o Chasis 3BRCD33BONK590725
No Motor YD25741496P	Tipo motor 4	Cilindraje (cm3) (si aplica) 2488	Kilometraje 112546	Numero de pasajeros (sin incluir conductor) 5	Blindaje SI ( ) NO (X)
Potencia (si aplica) 163	Tipo de Carrocería DOBLE CABINA	Fecha vencimiento SOAT 25/10/2026	Conversión GNV SI ( ) NO ( ) N/A (X)	Fecha Vencimiento GNV N/A

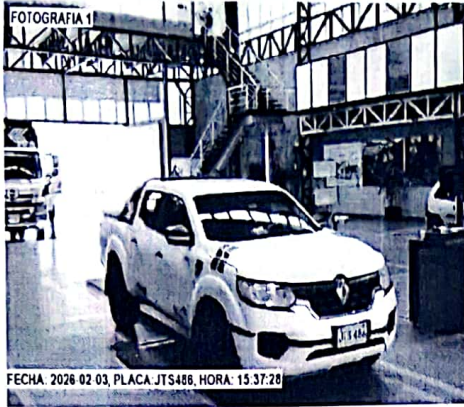
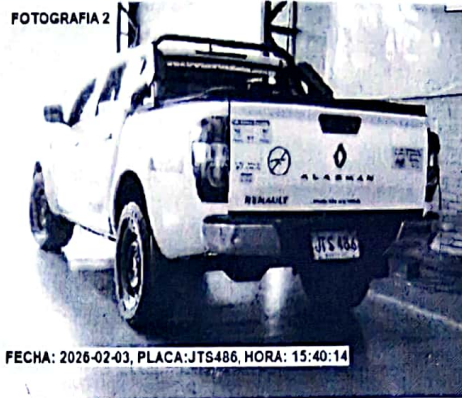
G. REGISTRO FOTOGRÁFICO DE LA REVISIÓN TÉCNICO-MECÁNICA Y DE EMISIONES CONTAMINANTES

CÓDIGO	DESCRIPCIÓN	GRUPO	Tipo de defecto	
			A	B
1.1.10.35.3	Guardapolvos inexistentes o rotos.	DIRECCION		X
1.1.12.38.1	Pérdidas de aceite sin goteo continuo.	MOTOR		X
TOTAL			0	2
