REPUBLICA DE COLOMBIA
MINISTERIO DE TRANSPORTE

CDA CARMOTOS
CARRERA 28 NUMERO 6 29, Bogota D.c. Bogota, D.C.
Nit 900986370-0 Tel: 6017560227
dir_tecnica@camotos.com.co

Placa	País	Servicio	Clase	Marca	Línea
KOK299	COLOMBIA	PUBLICO	CAMIONETA	KIA	NRO
Modelo	Número de licencia de tránsito	Fecha de matrícula	Color	Combustible / Propulsión	VIN o Chasis
2022	10023630764	2021-08-10	BLANCO	GASO ELEC	KNA CB8100N5479394
No de motor	Tip motor	Cilindraje (cm3) (si aplica)	Kilometraje	Número de pasajeros (sin incluir conductor)	Blindaje
G4LMS772764	Encendido Por Chispa	1580	108906	4	SI () NO (X)
Potencia (si aplica)	Tipo de carrocería	Fecha Vencimiento SOAT	Conversión GW	Conversión GW	Fecha vencimiento GW
	WAGON	2026-07-27	SI () NO () N.A. (X)

B. RESULTADOS DE LA INSPECCIÓN MECANIZADA REALIZADA DE ACUERDO CON LOS MÉTODOS DEFINIDOS POR LA NTC 5375; NTC 6218; NTC 6282.

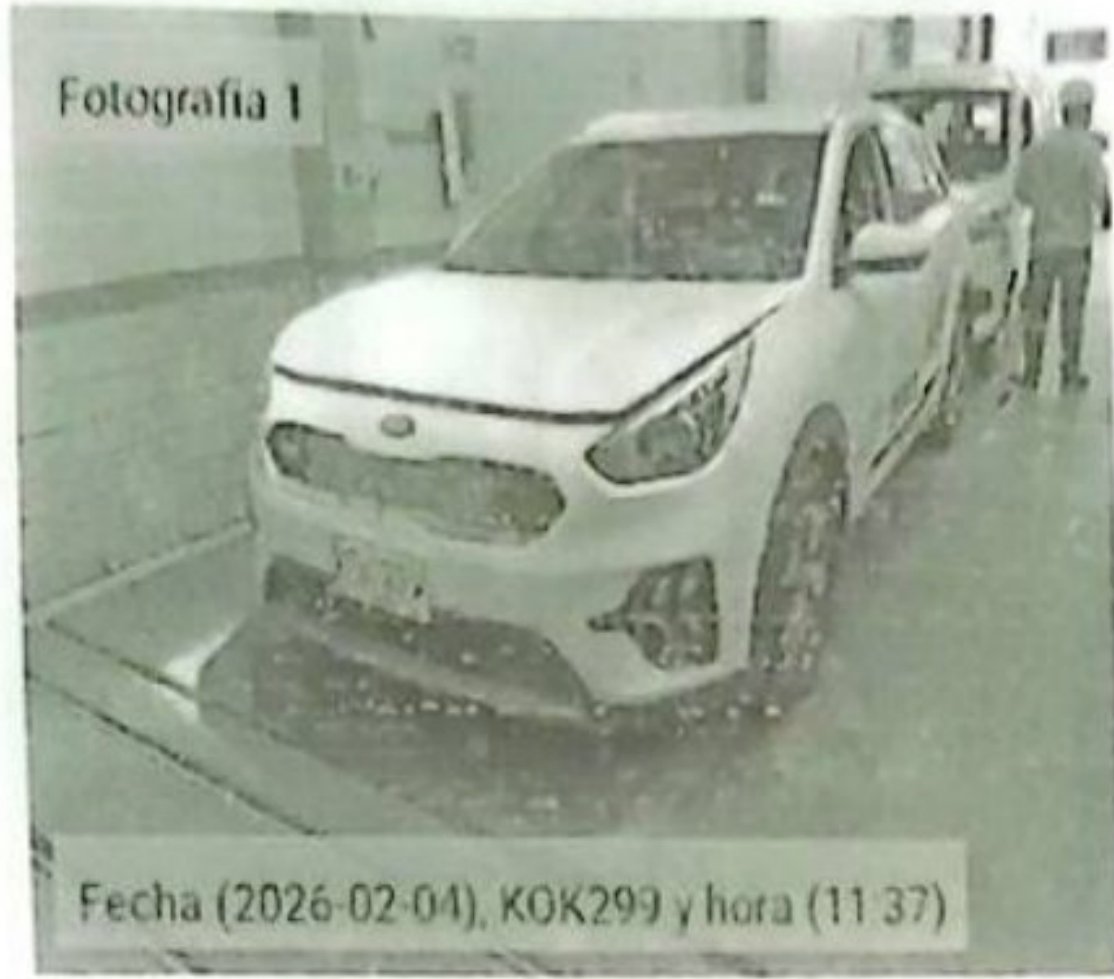
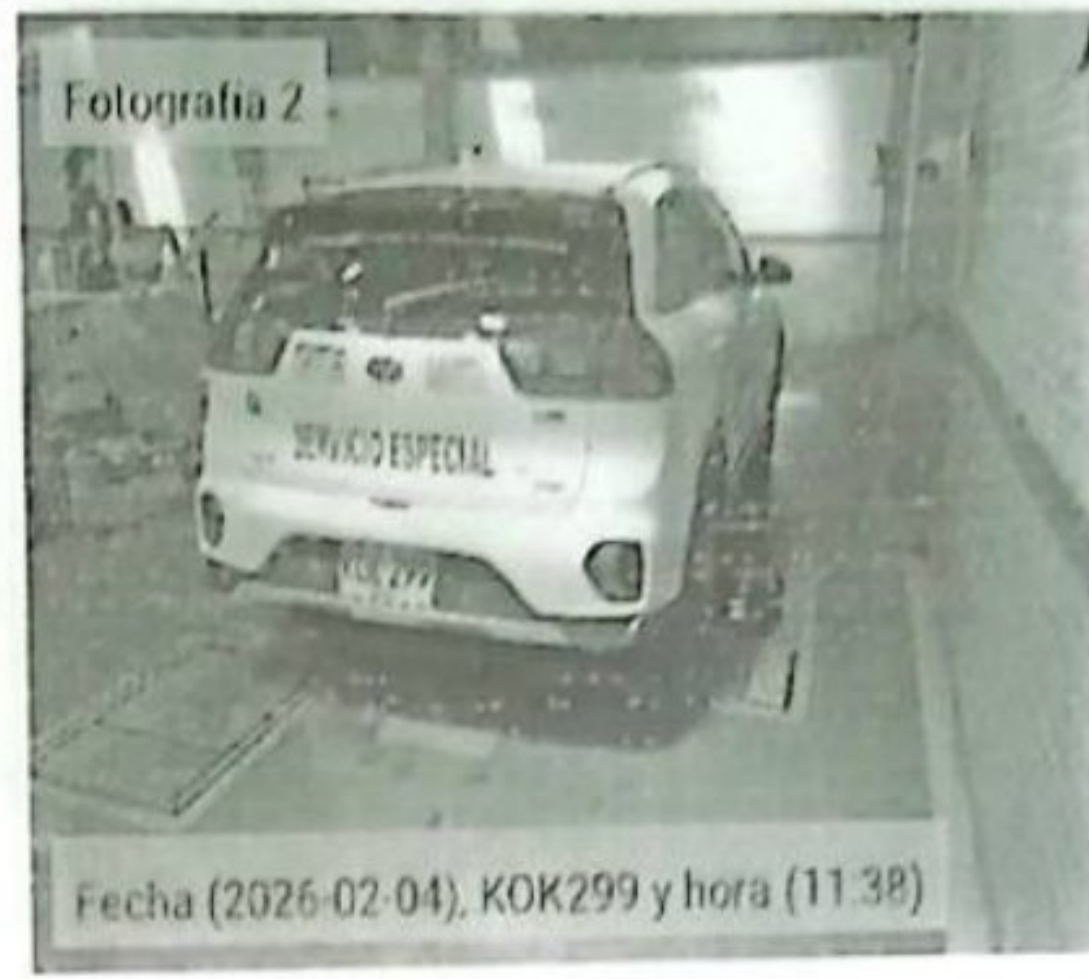
G. REGISTRO FOTOGRÁFICO DE LA REVISIÓN

Código	Descripción	Grupo	Tipo de defecto	
			A	B
11117	Corrosión o mal estado de la carrocería	Revisión Exterior		X
		TOTAL	0	1
