REPUBLICA DE COLOMBIA  
MINISTERIO DE TRANSPORTE

CDA CARMOTOS MIX  
AV. Carrera 86 # 13A-86/70, Bogotá, D.c., Bogotá, D.C.  
Nit:901448044-6 Tel: 3108800284  
gerencia@cdacarmotos.com

Placa	País	Servicio	Clase	Marca	Línea
LTL073	COLOMBIA	PÚBLICO	AUTOMOVIL	RENAULT	LOGAN
Modelo	Número de licencia de tránsito	Fecha de matrícula	Color	Combustible / Propulsión	VIN ó Chasis
2025	10035625138	2024-09-25	BLANCO GLACIAL (V)	GASOLINA	9FB4SR0E0SM020274
No de motor	Tipo motor	Cilindraje (cm3) (si aplica)	Kilometraje	Número de pasajeros (sin incluir conductor)	Blindaje
J759Q297170	Encendido Por Chispa	1598	49318	4	SI( ) NO(X)
Potencia (si aplica)	Tipo de carrocería	Fecha Vencimiento SOAT	Conversión GNV	Fecha vencimiento GNV	
114	SEDAN	2026-12-31	SI( ) NO(X) N/A( )

B. RESULTADOS DE LA INSPECCIÓN MECANIZADA REALIZADA DE ACUERDO CON LOS MÉTODOS DEFINIDOS POR LA NTC 5375; NTC 6218; NTC 6282.

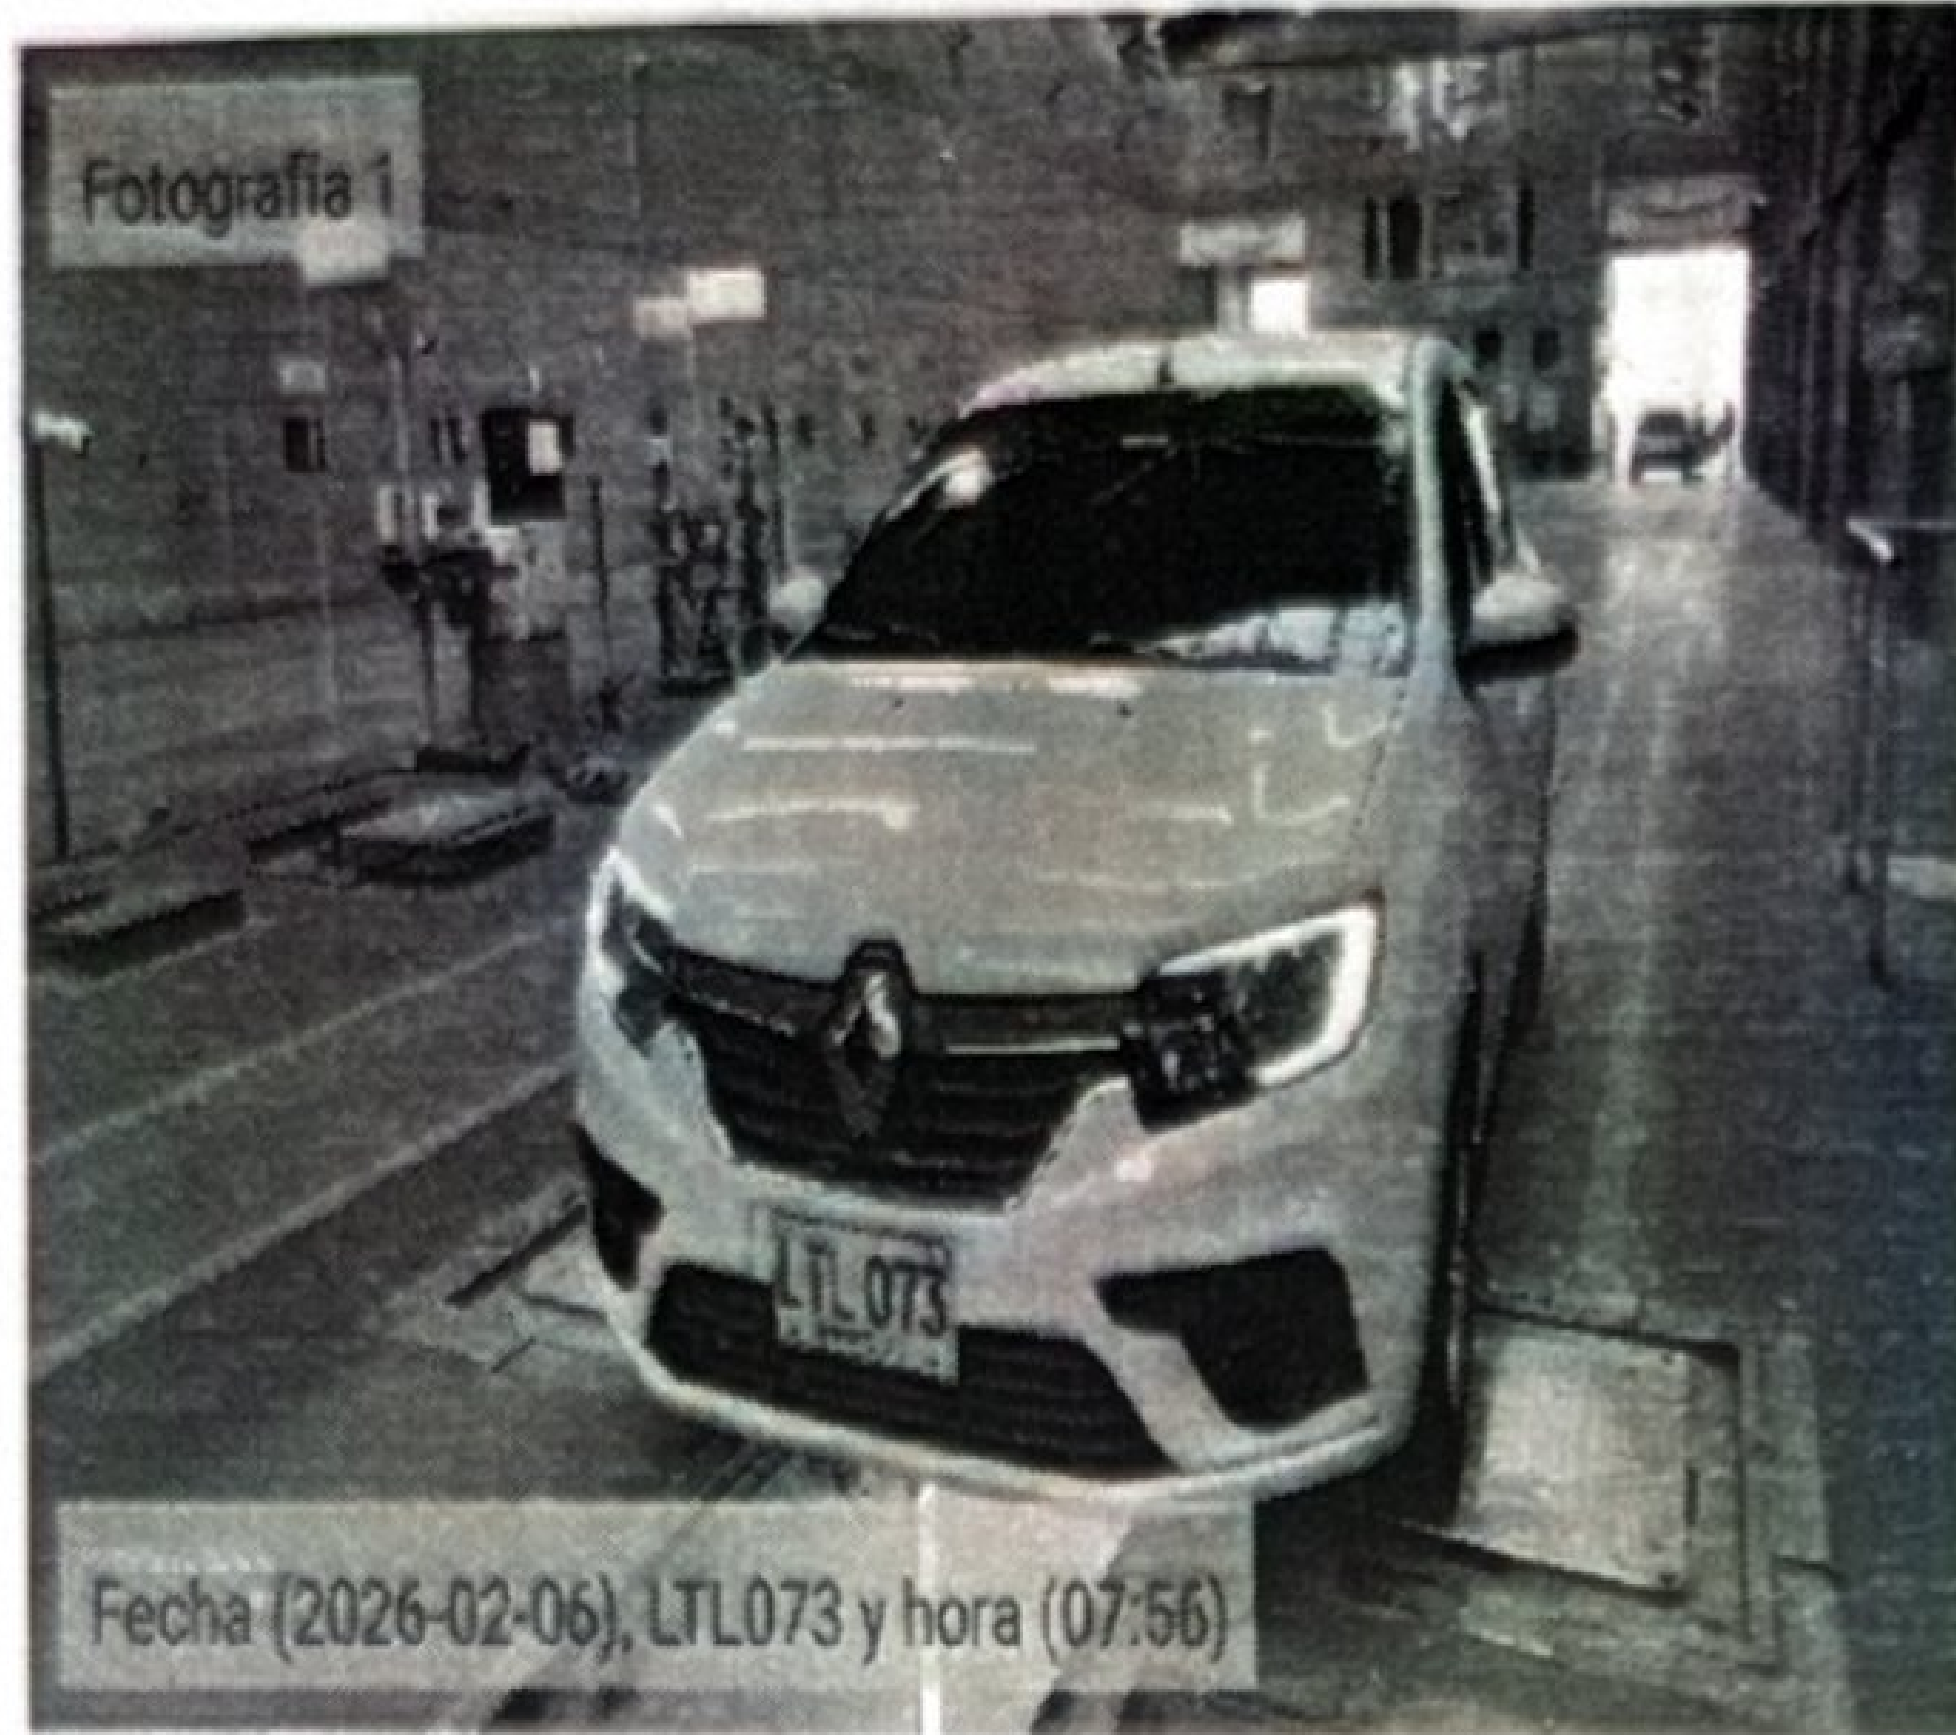
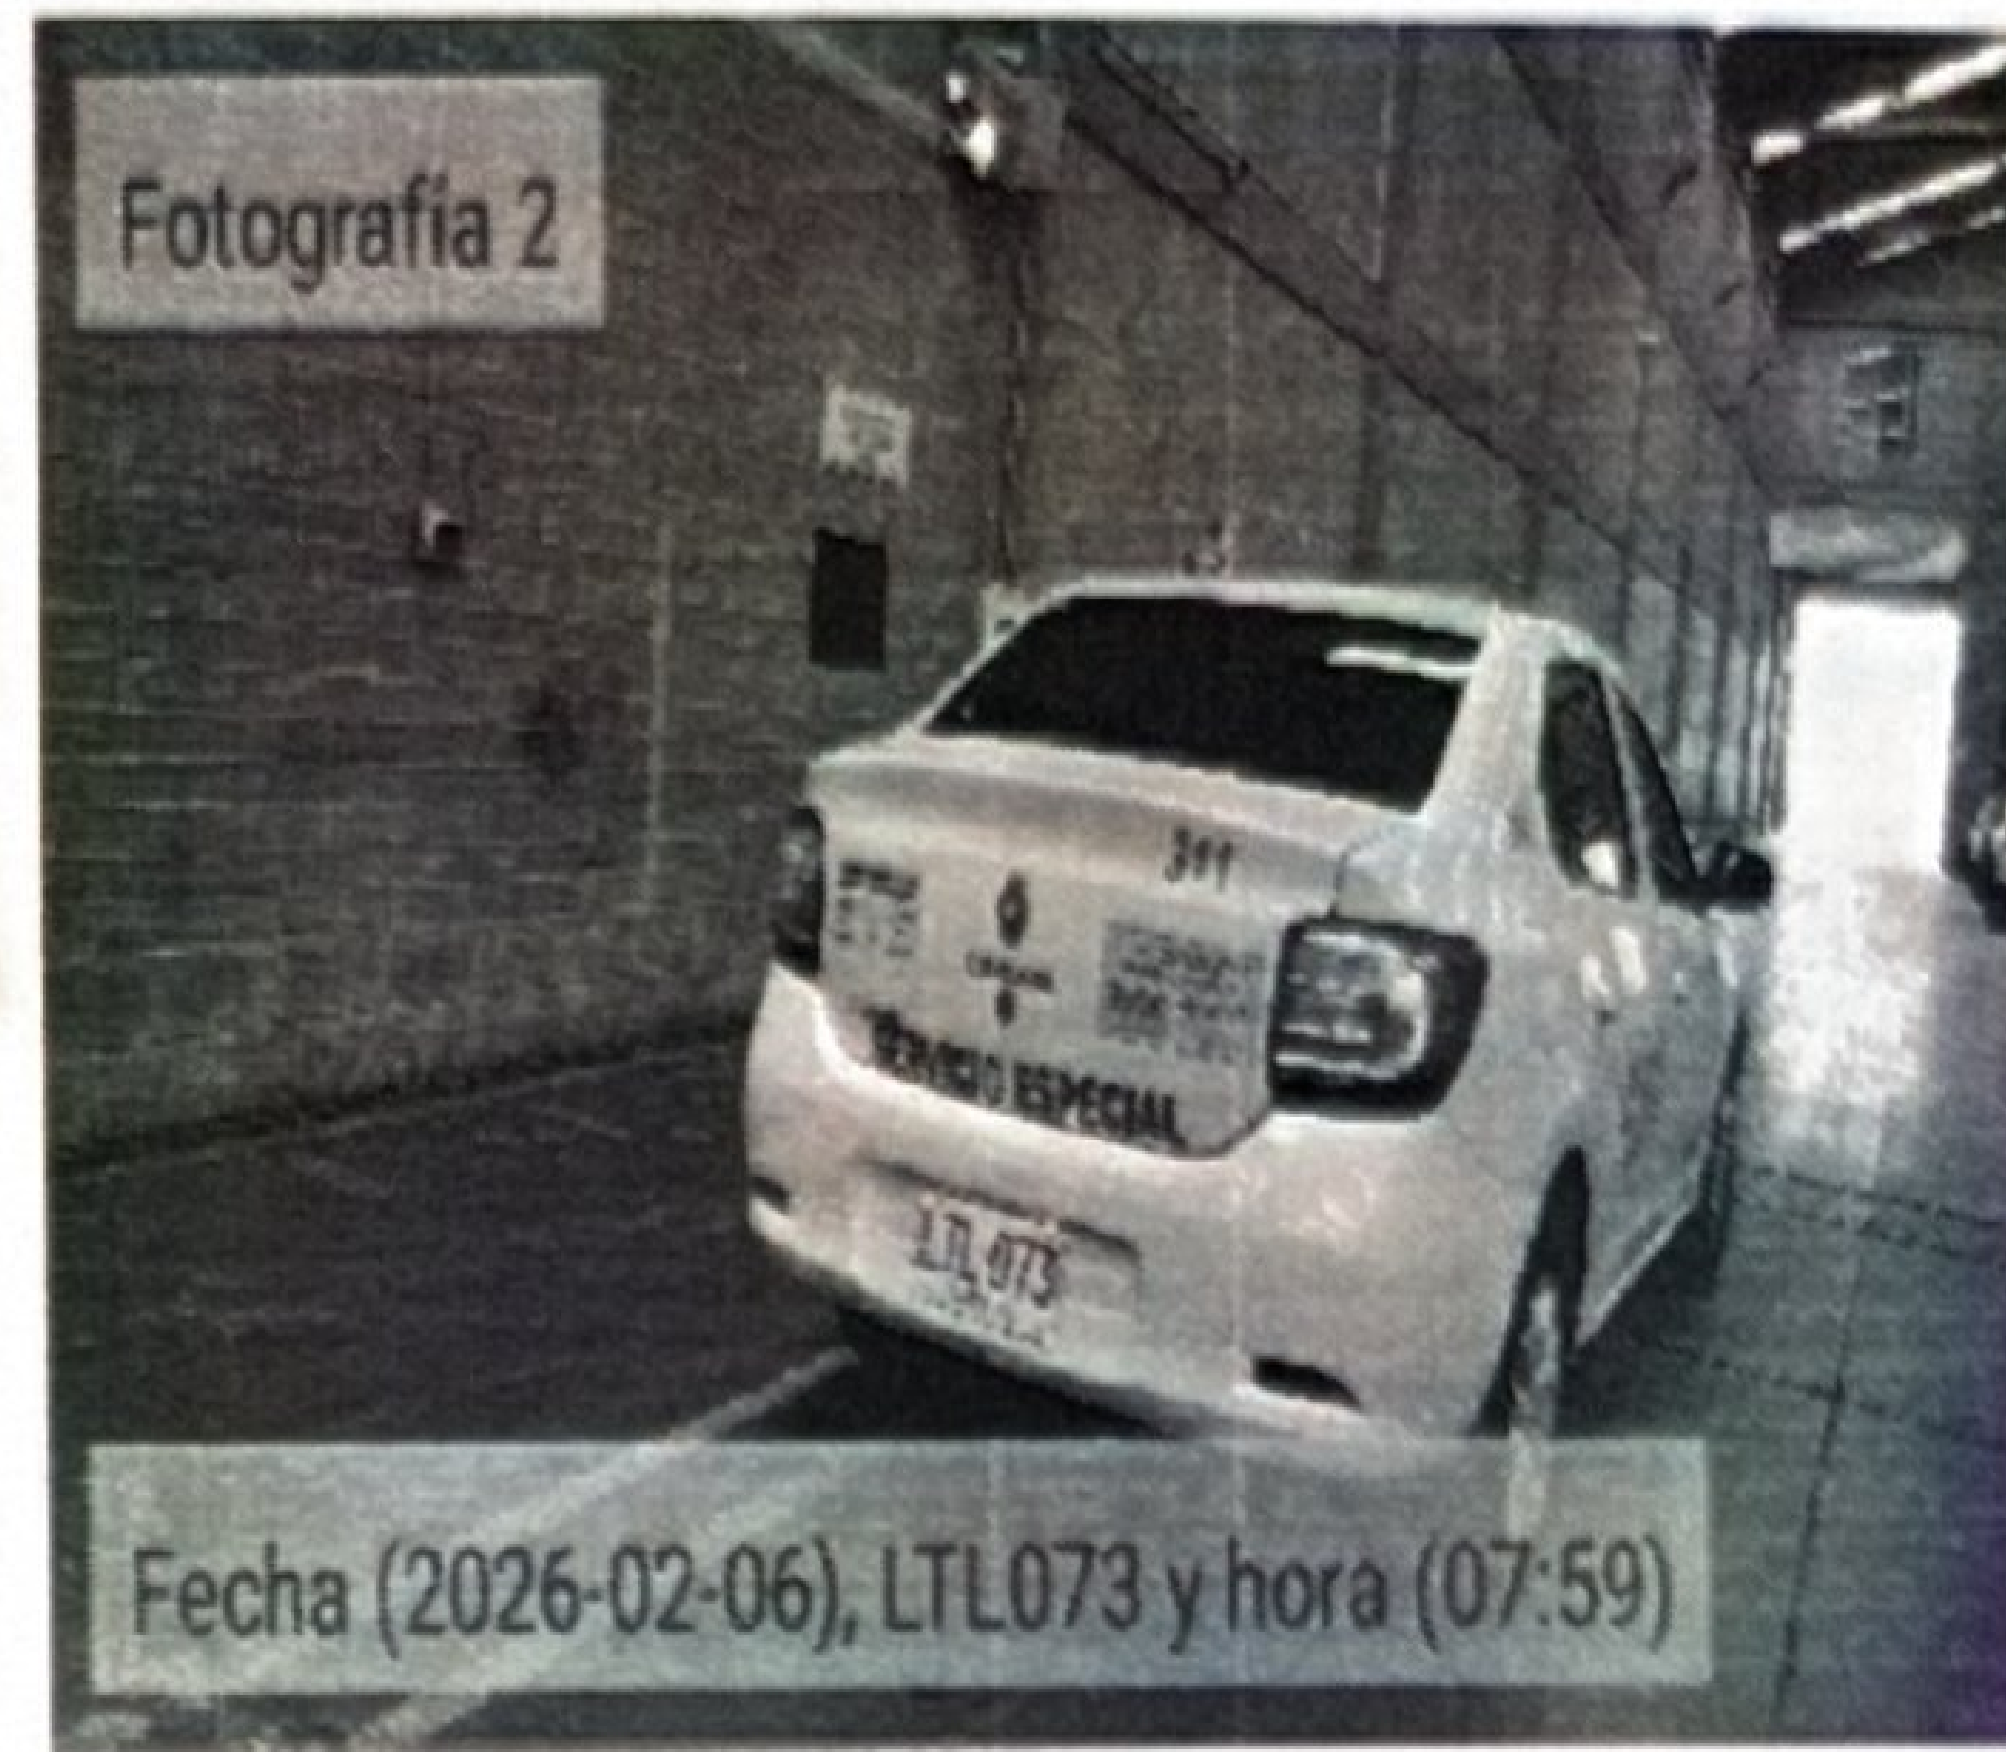
G. REGISTRO FOTOGRÁFICO DE LA REVISIÓN

ANDRES ESTEBAN GARCIA TRIVIÑO [Toma De Fotos 1-Pruebas Visuales]-LUCERO PINZON MALAGON [Toma De Fotos 2-Alineación De Luces]-
