CDA Calle 63  
NIT: 901238536-1  
Teléfono: 6428815 - 3152830760  
E-mail: cdacalle63@gmail.com  
Dirección: CALLE 63 # 27 - 44  
Ciudad: BOGOTÁ, D.C. (BOGOTÁ)

Placa PMW735	País Colombia	Servicio Público	Clase Automóvil	Marca Renault	Línea Logan
Modelo 2026	Número de licencia de tránsito 10034077260	Fecha Matrícula 2025-03-31	Color Blanco glacial (V)	Combustible/Propulsión Gas - gasolina	VIN o Chasis 9FB4SR0E2TM190226
No de Motor J759Q329524	Tipo Motor OTTO	Cilindraje (cm³)(si aplica) 1598	Kilometraje 23047	Número de pasajeros (sin incluir conductor) 4	Blindaje SI ( ) NO (X)
Potencia (si aplica) No Aplica	Tipo de Carrocería SEDAN	Fecha vencimiento SOAT 2026-03-31	Conversión GNV SI(X) NO( ) N/A( )	Fecha Vencimiento GNV 2026-04-22

B. RESULTADOS DE LA INSPECCIÓN MECANIZADA REALIZADA DE ACUERDO CON LOS MÉTODOS DEFINIDOS POR LA NTC 5375; NTC 6218; NTC6282.

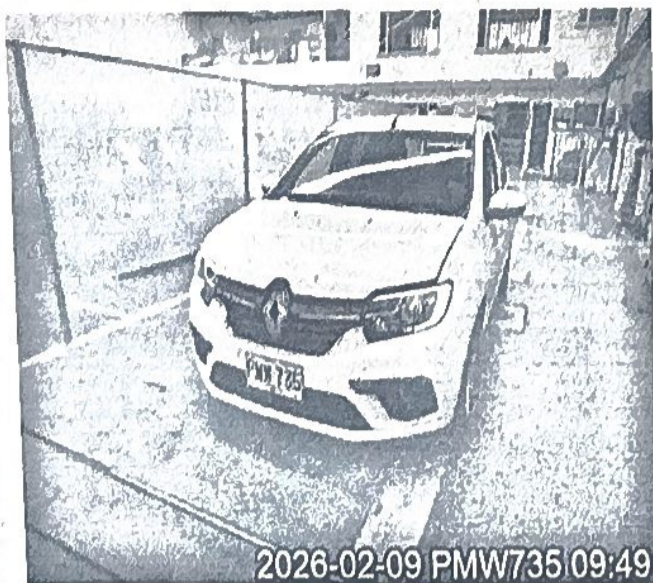
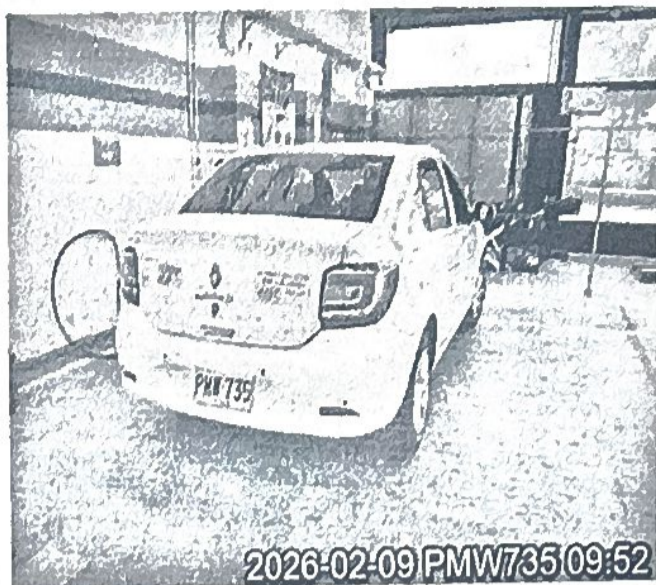
G. REGISTRO FOTOGRÁFICO DE LA REVISIÓN TÉCNICO-MECÁNICA Y DE EMISIONES CONTAMINANTES

Raul Dario Vargas Forero [Inspección sensorial exterior], Raul Dario Vargas Forero [Foto delantera], Raul Dario Vargas Forero [Inspección sensorial Interior], Nicolas Danilo Sisa Fonseca [Alineación, peso, suspensión y frenos], Nicolas Danilo Sisa Fonseca [Foto trasera], Raul Dario Vargas Forero [Tercera placa], Raul Dario Vargas Forero [Profundidad de labrado], Raul Dario Vargas Forero [Inspección sensorial motor], Raul Dario Vargas Forero [Inspección sensorial inferior].
