RESULTADOS DE LA INSPECCIÓN

Placa LCM934	País Colombia	Servicio Público	Clase Campero	Marca Renault	Línea Duster
Modelo 2022	No. de licencia de tránsito 10025460892	Fecha Matrícula 2022-03-02	Color Blanco glacial (v)	Combustible Gasolina	VIN o Chasis 9FBHJD406NM184154
No. Motor A460D033206	Tipo Motor OTTO	Cilindraje 1333	Kilometraje 91149	Número de Sillas 5	Vidrios Polarizados SI () NO ()
				Blindaje SI () NO (X)

B. RESULTADOS DE LA INSPECCIÓN MECANIZADA REALIZADA DE ACUERDO CON LOS MÉTODOS DEFINIDOS EN LA NTC 5375

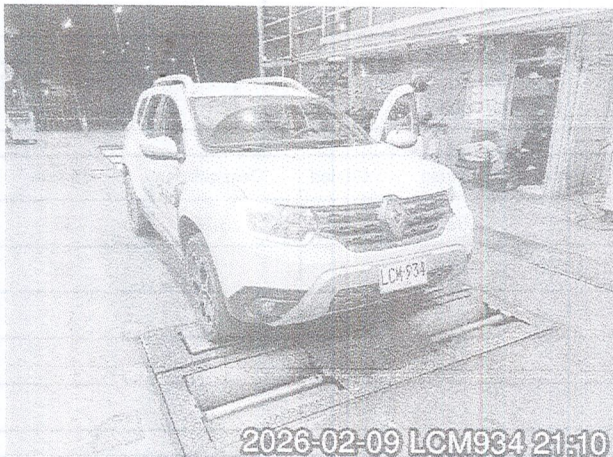
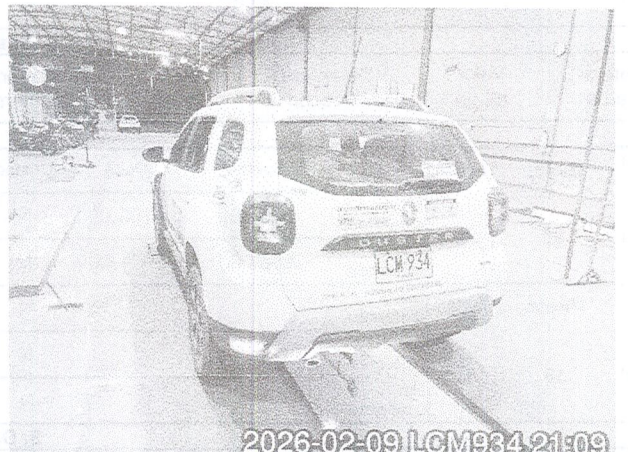
Eje1 derecha 1 3.49mm ; Eje2 derecha 1 4.79mm ; Eje1 izquierda 1 4.56mm ; Eje2 izquierda 1 5.12mm ; Llanta de repuesto 6.58mm ;
