REPUBLICA DE COLOMBIA
MINISTERIO DE TRANSPORTE

CDA CARMOTOS MIX
AV. Cámara 86 # 13A-86/70, Bogotá, D.c., Bogotá, D.C.
Nit:901448044-6 Tel: 3108800284
gerencia@cdacarmotos.com

Placa	País	Servicio	Clase	Marca	Línea
KNZ933	COLOMBIA	PÚBLICO	CAMPERO	RENAULT	DUSTER
Modelo	Número de licencia de tránsito	Fecha de matrícula	Color	Combustible / Propulsión	VIN o Chasis
2022	10034941812	2021-07-12	BLANCO GLACIAL (V)	GASOLINA	9FBHJD405NMB40606
No de motor	Tipo motor	Cilindraje (cm3) (si aplica)	Kilometraje	Número de pasajeros (sin incluir conductor)	Blindaje
A460D019408	Encendido Por Chispa	1333	109342	4	SI() NO(X)
Potencia (si aplica)	Tipo de carrocería	Fecha Vencimiento SOAT	Conversión GNV		Fecha vencimiento GNV
154	WAGON	2026-12-31	SI() NO(X) N/A()

B. RESULTADOS DE LA INSPECCIÓN MECANIZADA REALIZADA DE ACUERDO CON LOS MÉTODOS DEFINIDOS POR LA NTC 5375; NTC 6218; NTC 6282.

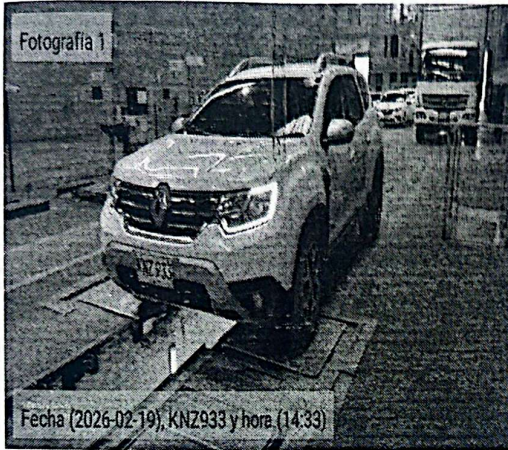
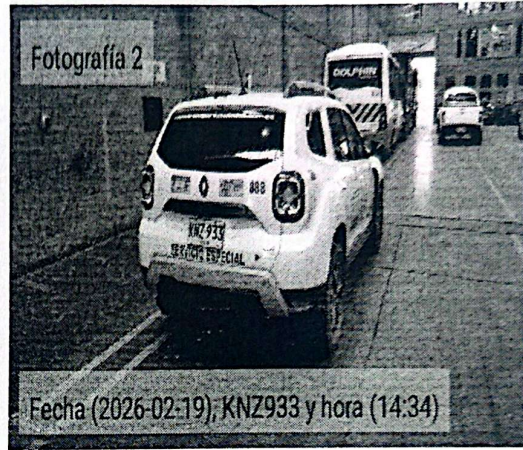
G. REGISTRO FOTOGRÁFICO DE LA REVISIÓN

JULIO CESAR HERNANDEZ [Toma De Fotos 1-Pruebas Visuales]-OMAR YECID CAYCEDO TORRES [Toma De Fotos 2-Alineación De Luces]-
