RESULTADOS DE LA INSPECCIÓN

DIAGNOSTIYA LTDA, NIT: 900117669-6  
Cr 73A 77A 62, BOGOTÁ, D.C. (BOGOTÁ)  
TEL: 7450298

B. RESULTADOS DE LA INSPECCIÓN MECANIZADA REALIZADA DE ACUERDO CON LOS MÉTODOS DEFINIDOS EN LA NTC 5375

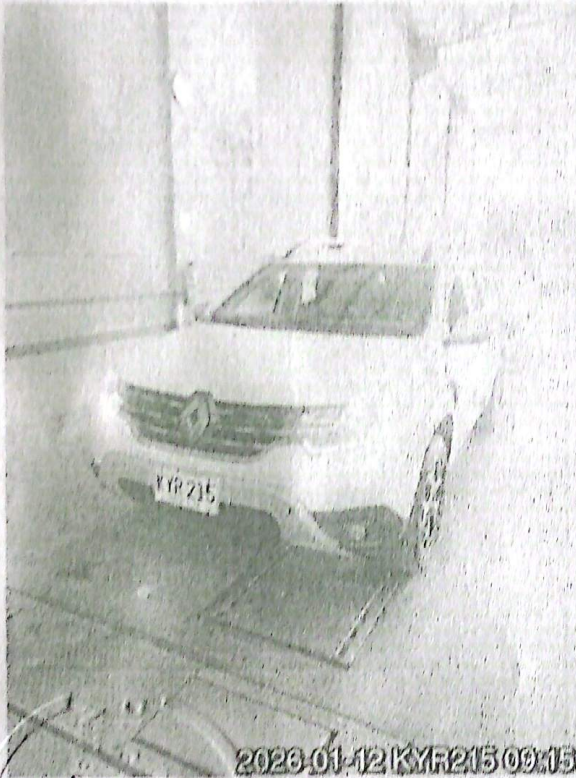
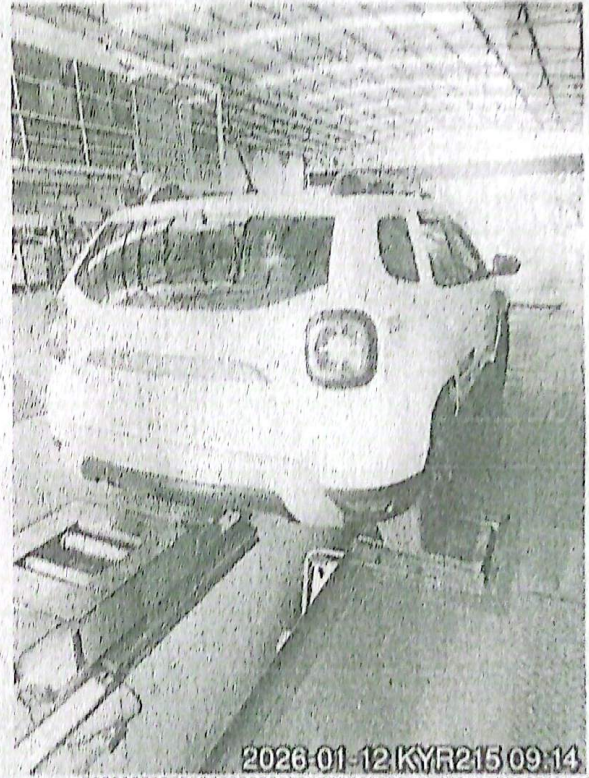
Eje1 derecha 1 3.92mm ; Eje2 derecha 1 4.47mm ; Eje1 izquierda 1 4.39mm ; Eje2 izquierda 1 3.68mm ; Llanta de repuesto 4.97mm ;
