CDA CARMOTOS
CARRERA 28 NUMERO 6 29/31/25/21, Bogotá, D.c., Bogotá, D.C.
Nit:900966370-0 Tel: 6017560227
dir_tecnica@camotos.com.co

Placa	Pais	Servicio	Clase	Marca	Línea
LTL195	COLOMBIA	PÚBLICO	CAMIONETA	KIA	NIRO
Modelo	Número de licencia de tránsito	Fecha de matrícula	Color	Combustible / Propulsión	VIN o Chasis
2025	10033200839	2024-11-14	BLANCO	GASO ELEC	KNACR81EGS201404
No de motor	Tipo motor	Cilindraje (cm3) (si aplica)	Kilometraje	Número de pasajeros (sin incluir conductor)	Blindaje
G4LLRS341442	Encendido Por Chispa	1580	36027	4	SI() NO(X)
Potencia (si aplica)	Tipo de carrocería	Fecha Vencimiento SOAT	Conversión GNV	Fecha vencimiento GNV	
	WAGON	2026-10-19	SI() NO() N/A(X)

B. RESULTADOS DE LA INSPECCIÓN MECANIZADA REALIZADA DE ACUERDO CON LOS MÉTODOS DEFINIDOS POR LA NTC 5375; NTC 6218; NTC 6282.

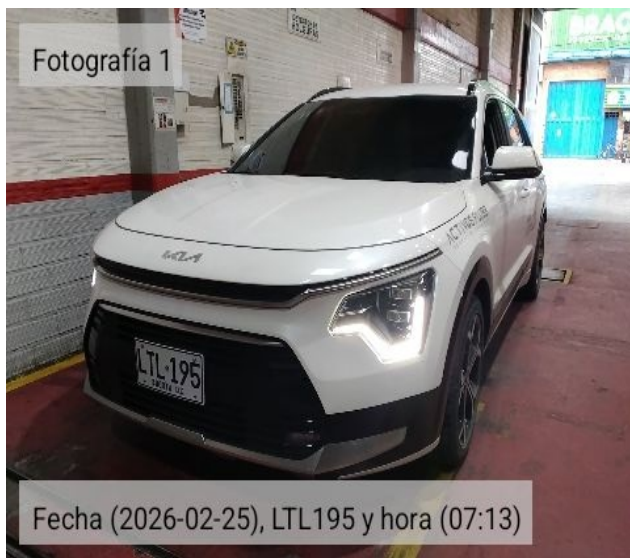
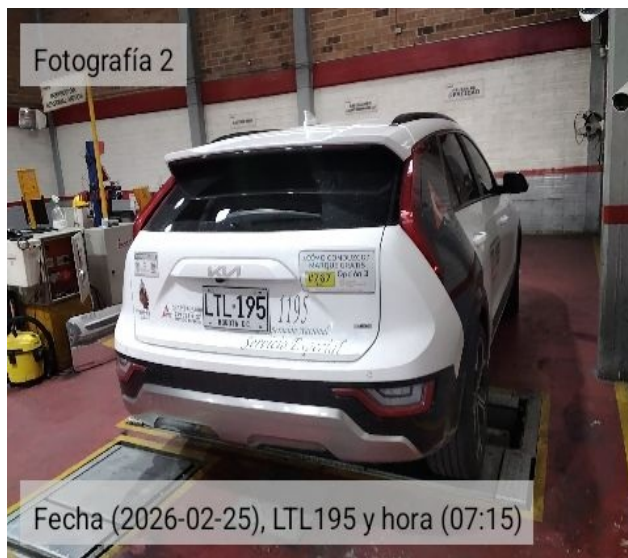
G. REGISTRO FOTOGRÁFICO DE LA REVISIÓN

Código	Descripción	Grupo	Tipo de defecto	
			A	B
1.1.1.1.7	Corrosión o mal estado de la carrocería	Revisión Exterior		X
TOTAL			0	1
