REPUBLICA DE COLOMBIA
MINISTERIO DE TRANSPORTE

CDA CARMOTOS
CARRERA 28 NUMERO 6 29/31/25/21, Bogotá, D.c., Bogotá, D.C.
Nit:900966370-0 Tel: 6017560227
dir_tecnica@camotos.com.co

B. RESULTADOS DE LA INSPECCIÓN MECANIZADA REALIZADA DE ACUERDO CON LOS MÉTODOS DEFINIDOS POR LA NTC 5375; NTC 6218; NTC 6282.

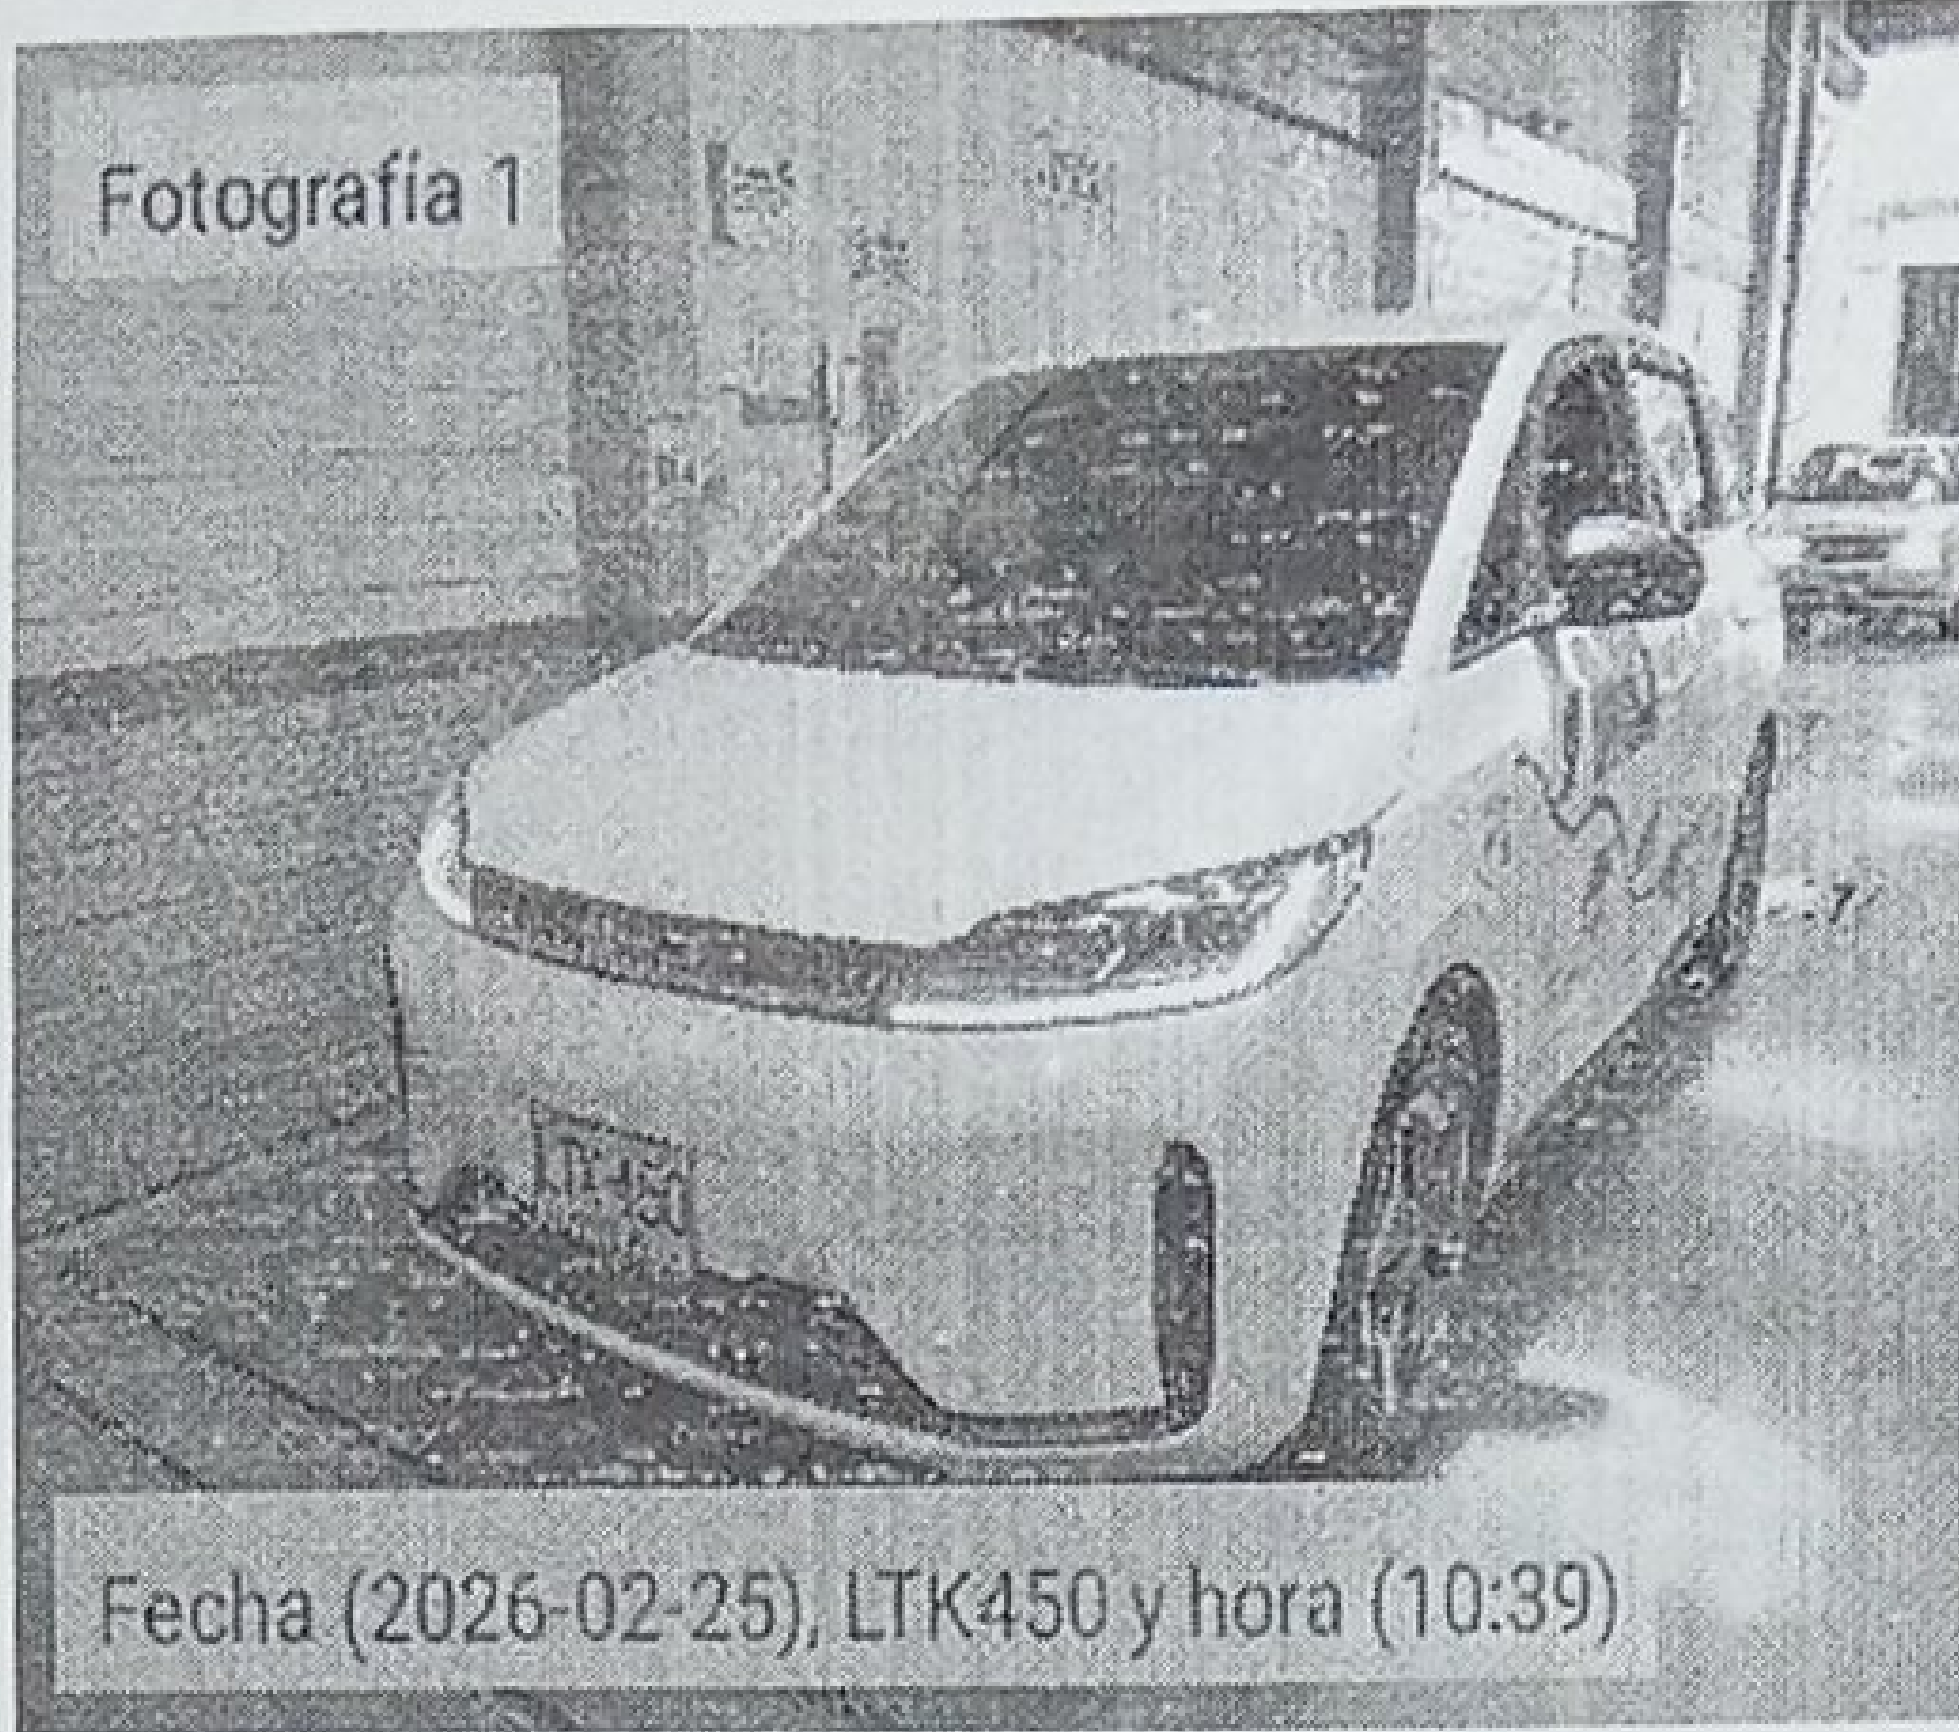
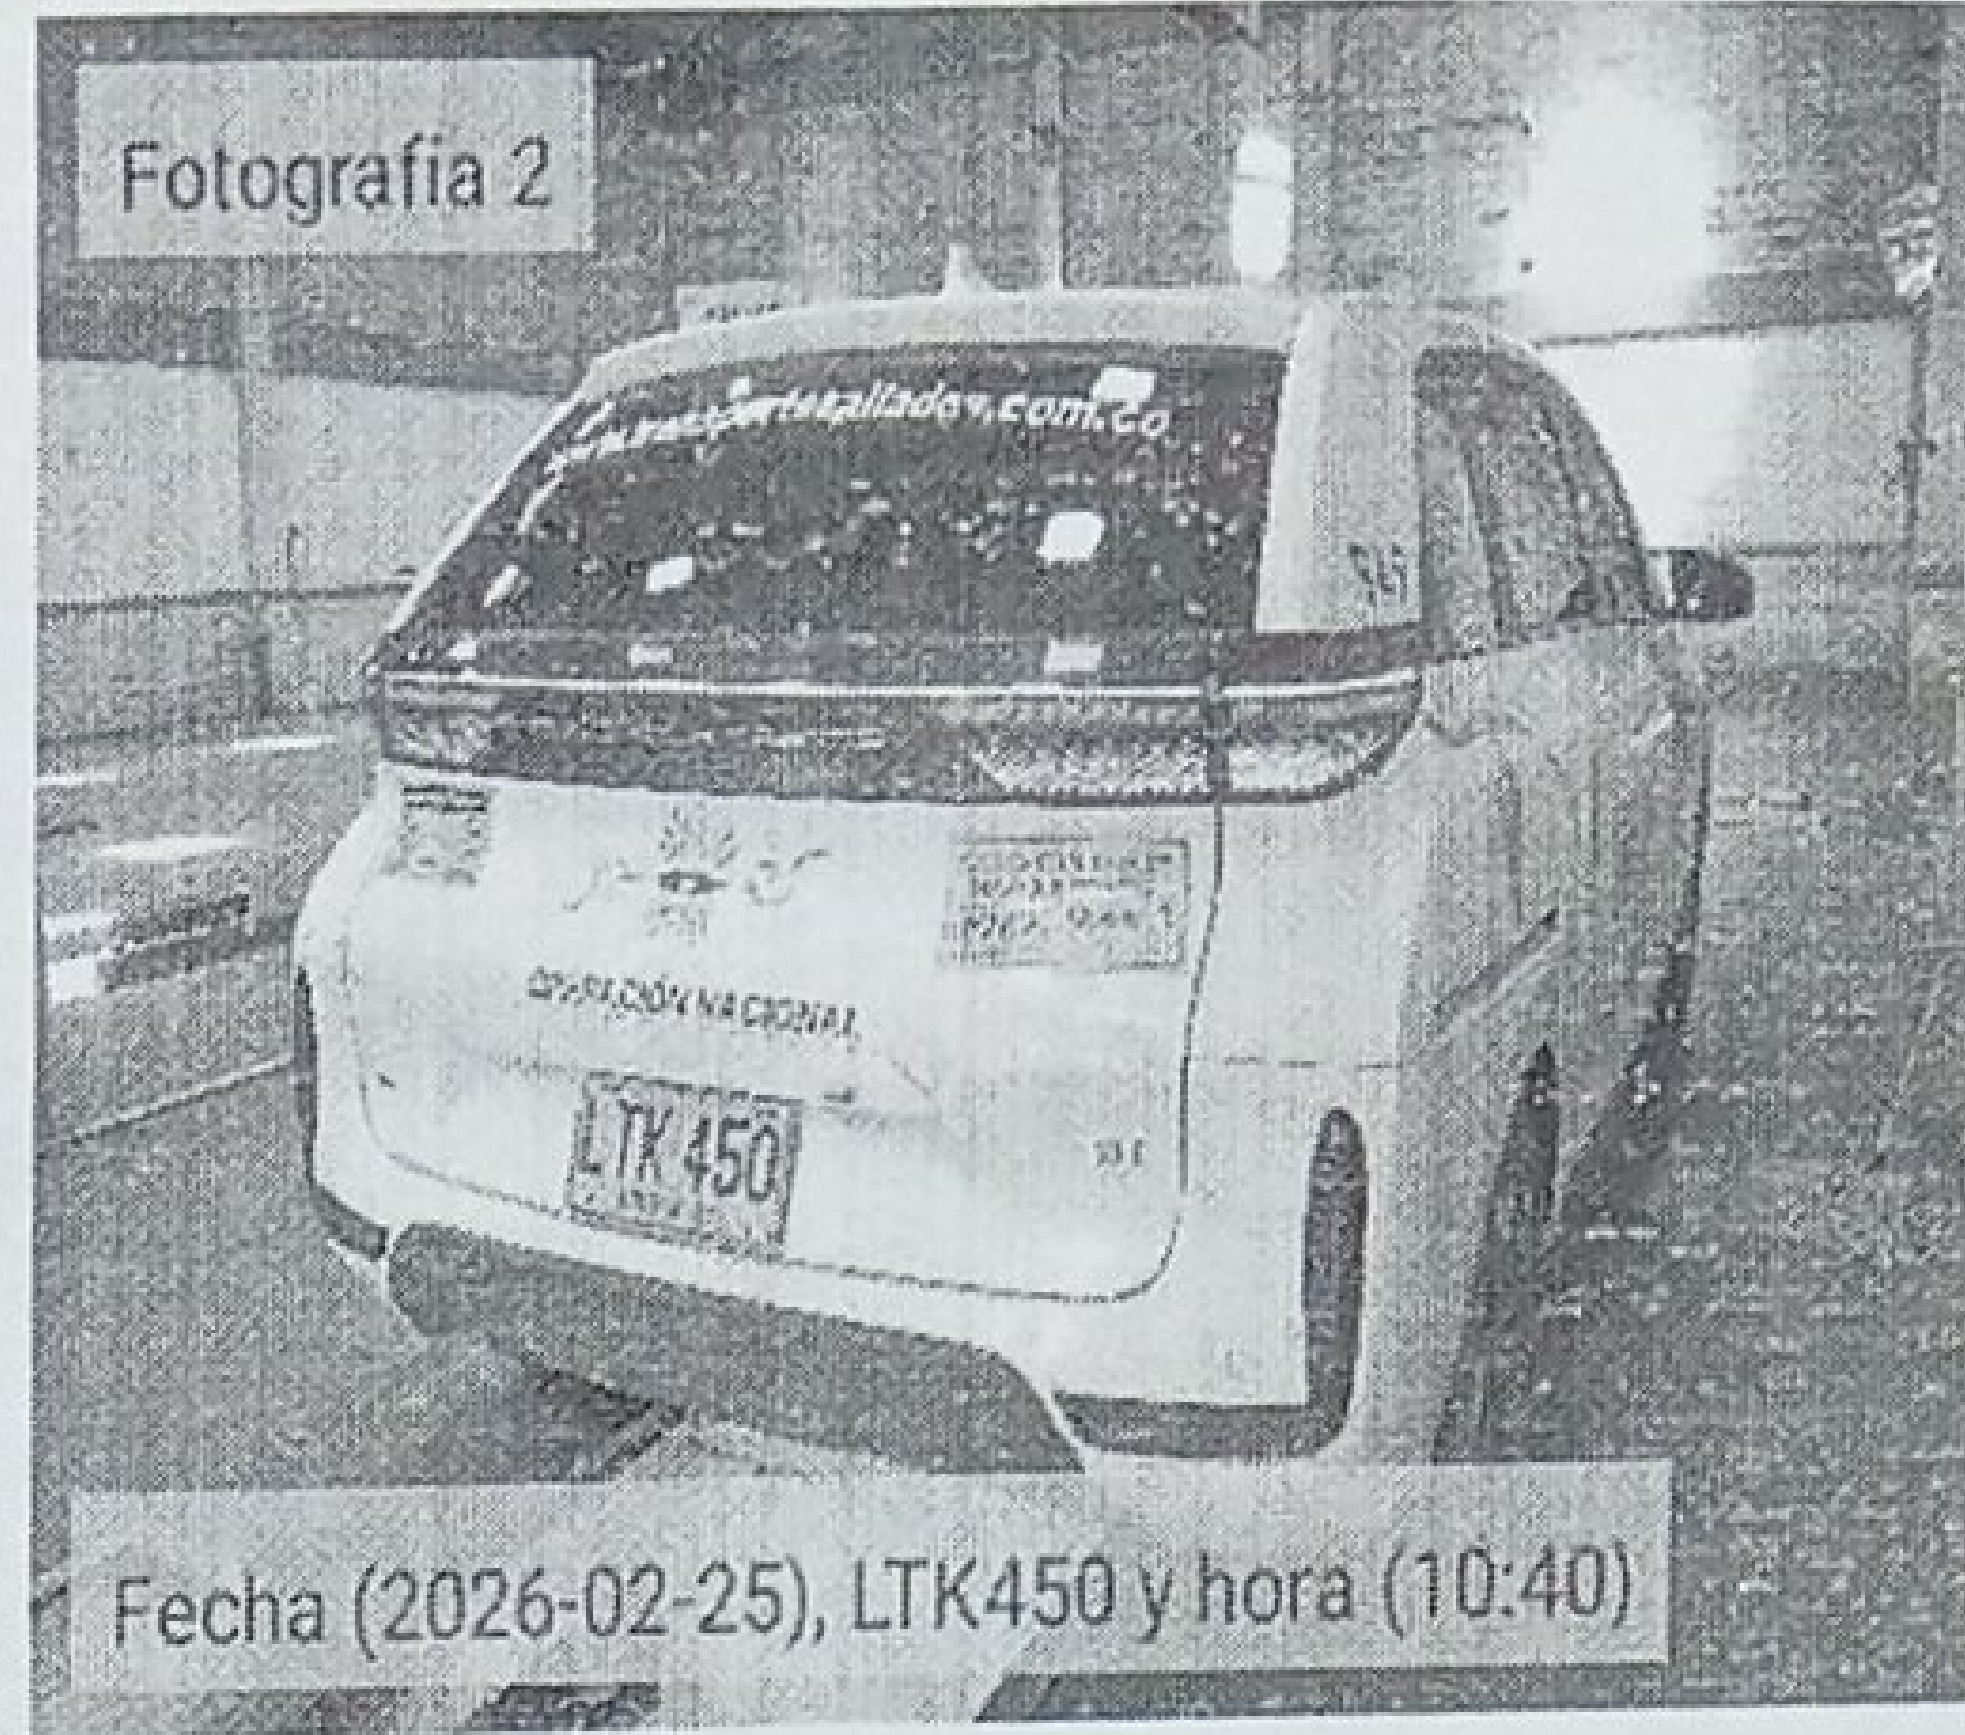
G. REGISTRO FOTOGRÁFICO DE LA REVISIÓN

Código	Descripción	Grupo	Tipo de defecto	
			A	B
1.1.1.1.7	Corrosión o mal estado de la carrocería	Revisión Exterior		X
TOTAL			0	1
