RESULTADOS DE LA INSPECCIÓN

DIAGNOSTIYA LTDA, NIT: 900117669-5  
 Cr 73A 77A 62, BOGOTA, D.C. (BOGOTA)  
 TEL: 7450298

B. RESULTADOS DE LA INSPECCIÓN MECANIZADA REALIZADA DE ACUERDO CON LOS MÉTODOS DEFINIDOS EN LA NTC 5375

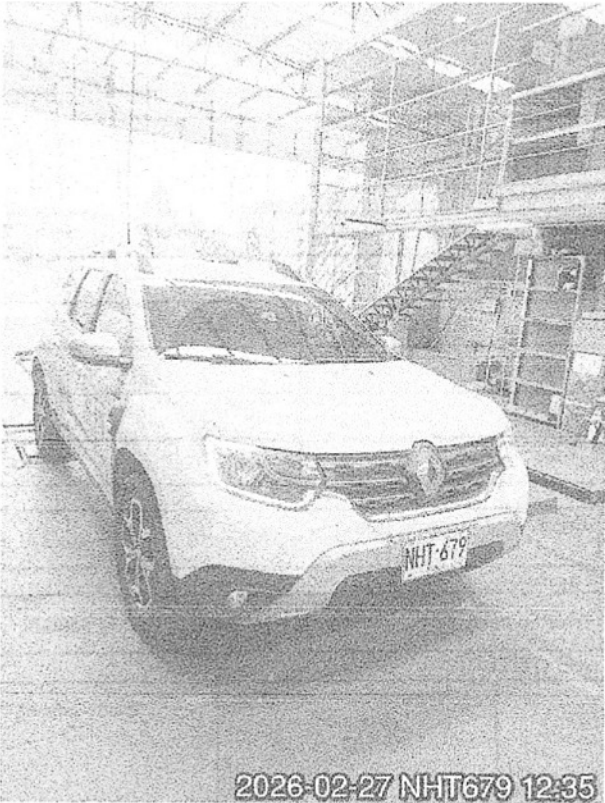
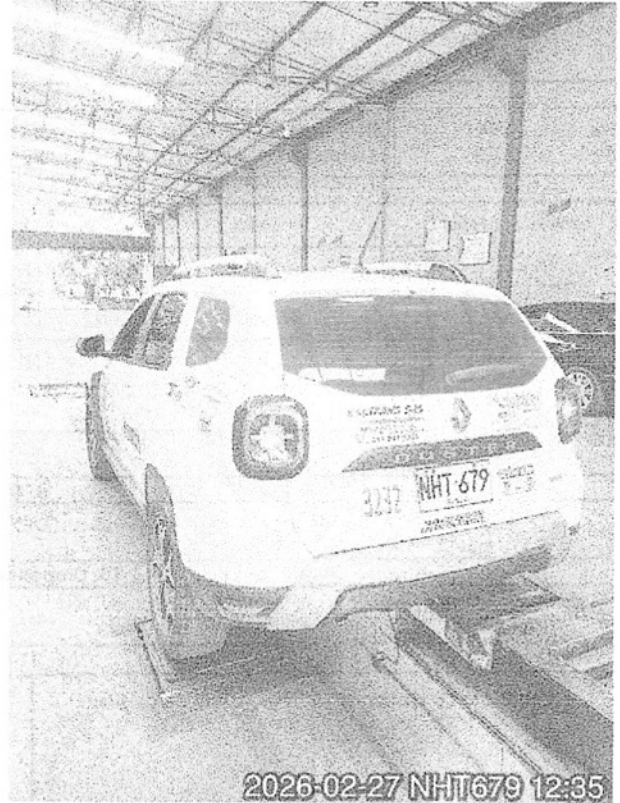
Eje1 derecha 1 2.34mm ; Eje2 derecha 1 3.43mm ; Eje1 izquierda 1 2.23mm ; Eje2 izquierda 1 3.92mm ; Llanta de repuesto 3.79mm ;
