RESULTADOS DE LA INSPECCIÓN

B. RESULTADOS DE LA INSPECCIÓN MECANIZADA REALIZADA DE ACUERDO CON LOS MÉTODOS DEFINIDOS EN LA NTC 5375

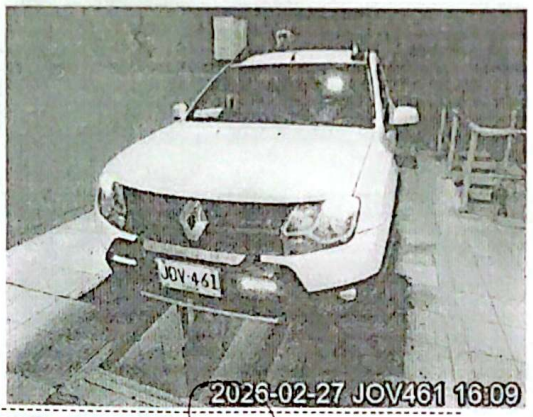
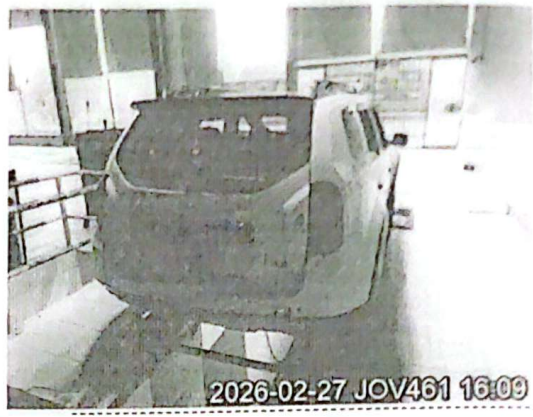
Eje1 derecha 1 3.54mm ; Eje2 derecha 1 4.12mm ; Eje1 izquierda 1 3.43mm ; Eje2 izquierda 1 4.35mm ; Llanta de repuesto 5.09mm ;
