RESULTADOS DE LA INSPECCIÓN

**CDA RUEDE SEGURO** CDA RUEDE SEGURO LTDA, NIT: 900170215-1  
 Calle 13 No 43-02, BOGOTA, D.C. (BOGOTA)  
 TEL: 7450298

Placa KNZ250	Pais Colombia	Servicio Público	Clase Campero	Marca Renault	Linea Duster
Modelo 2022	No. de licencia de transito 10022988898	Fecha Matrícula 2021-05-24	Color Blanco glacial	Combustible Gasolina	VIN o Chasis 9FBHJD405NM903832
No. Motor A460D016621	Tipo Motor OTTO	Cilindraje 1333	Kilometraje 152392	Número de Sillas 3	Vidrios Polarizados SI ( ) NO ( )
					Blindaje SI ( ) NO (X)

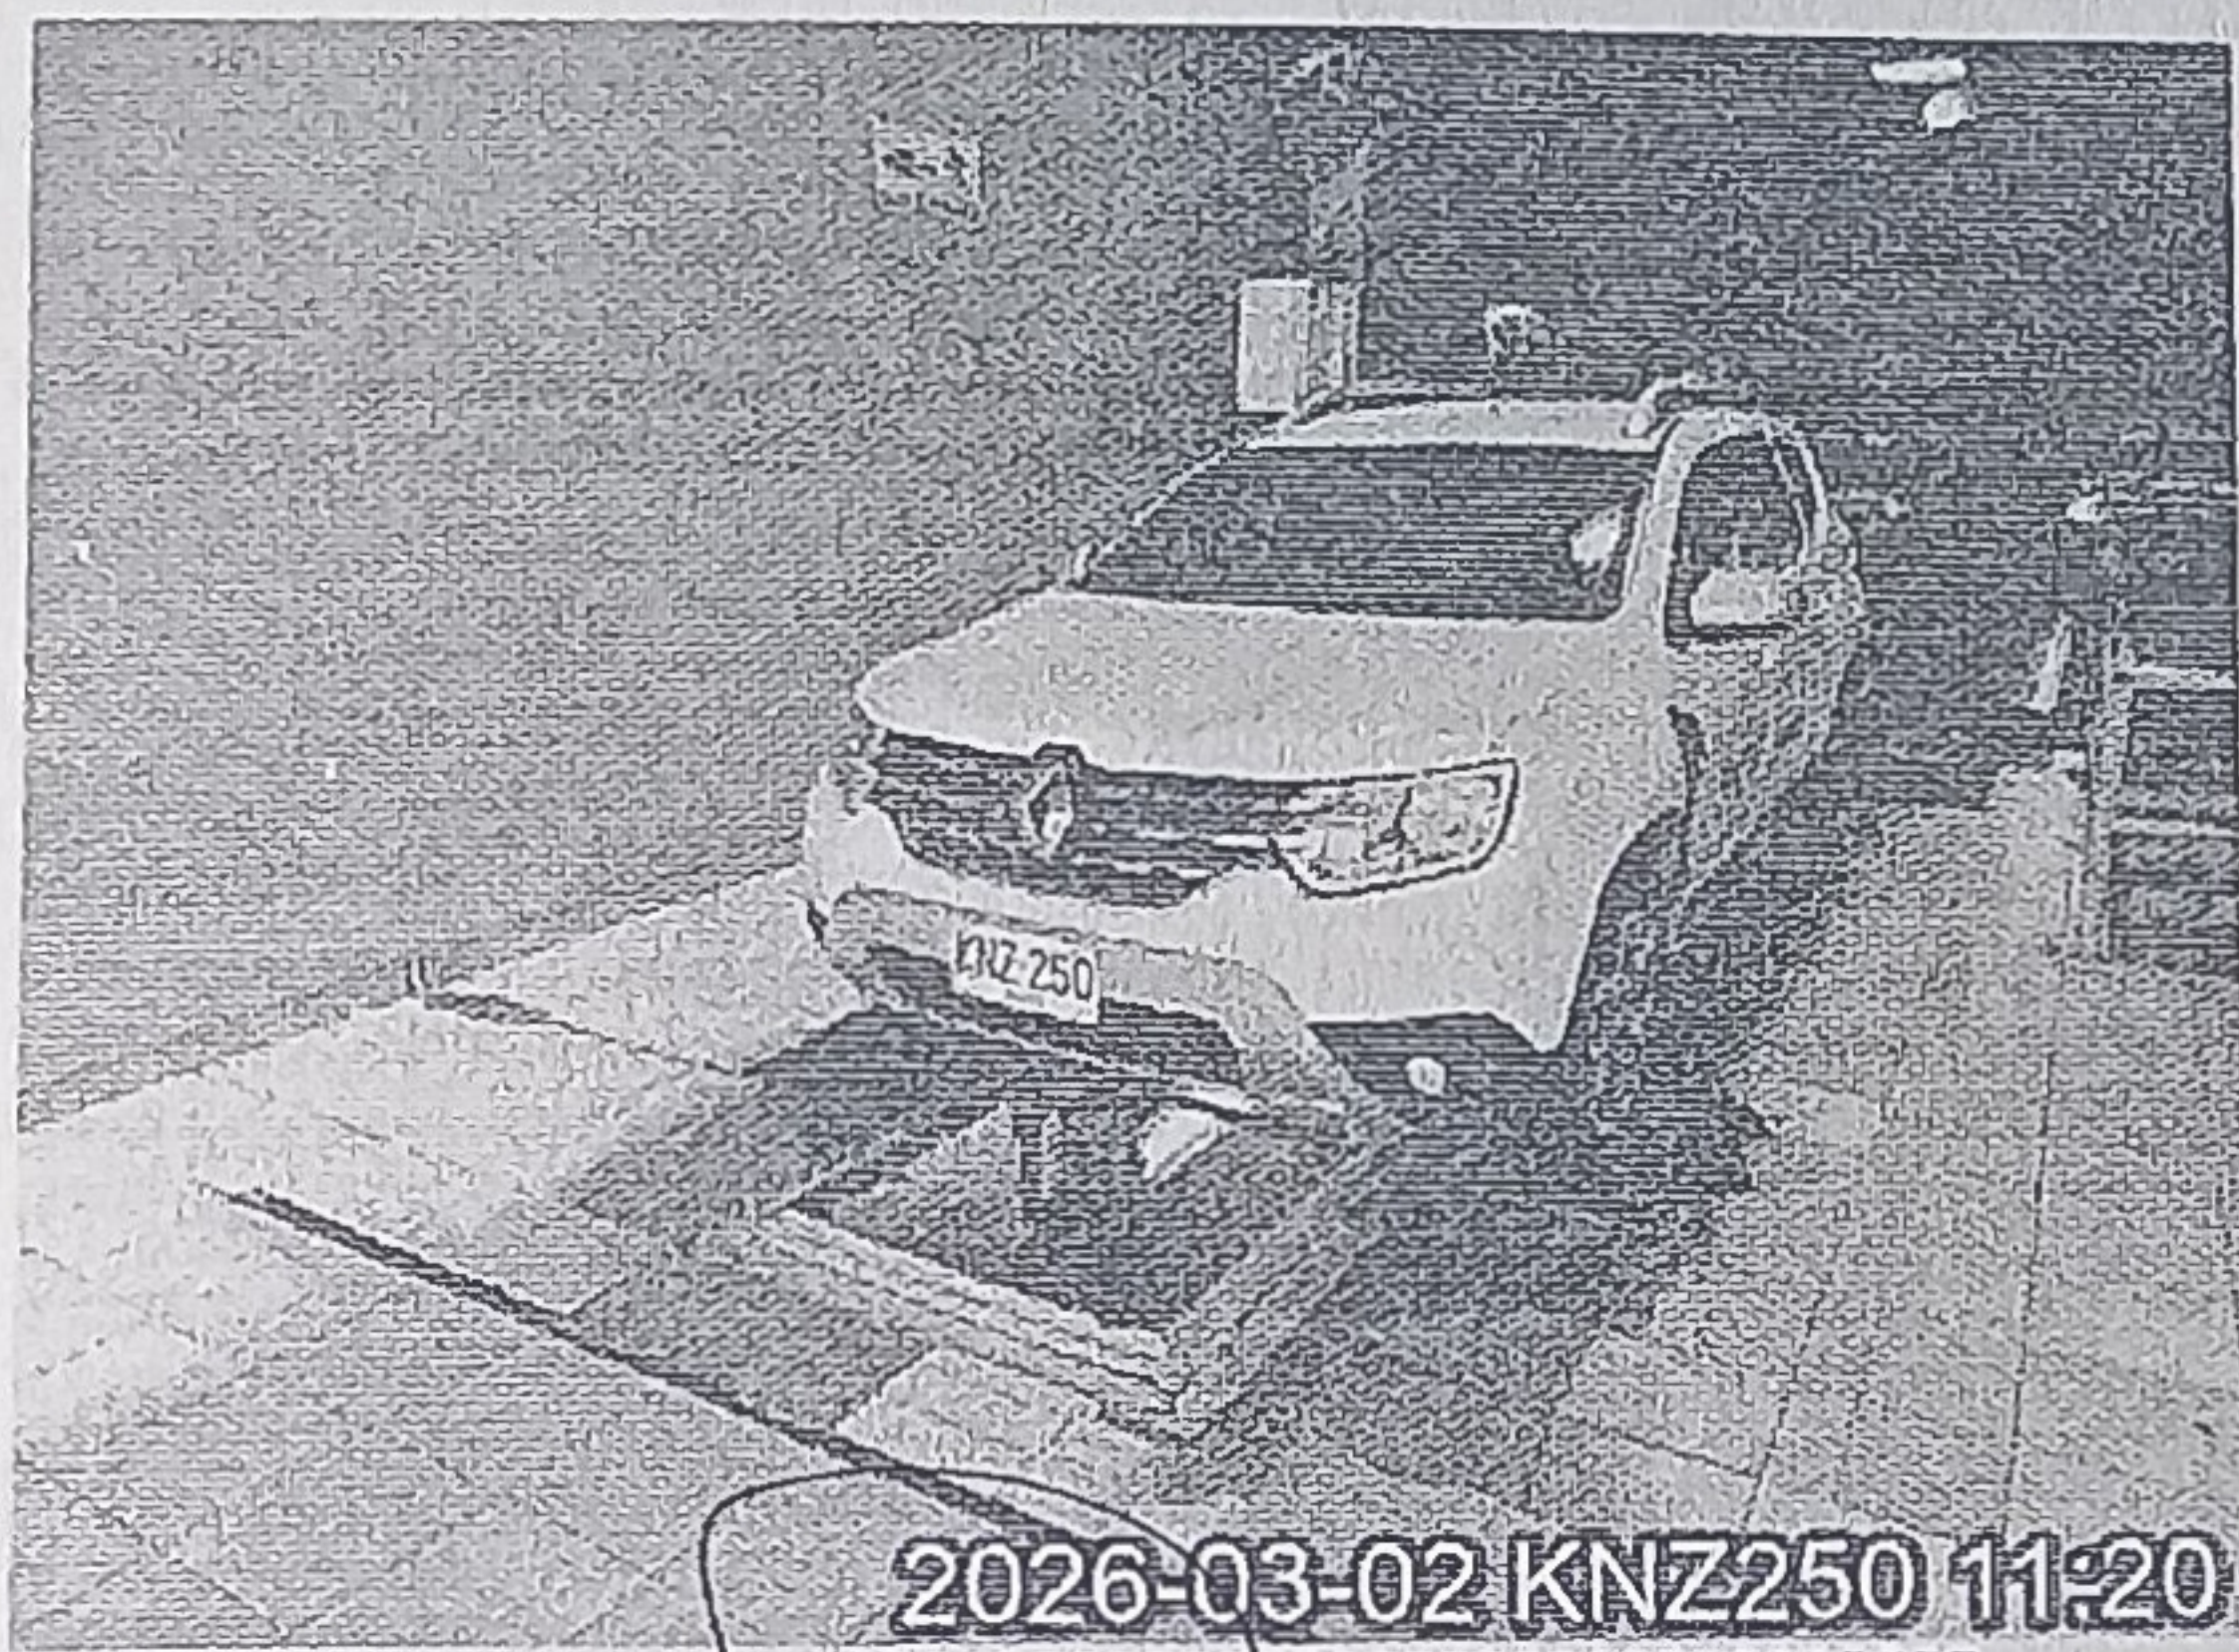
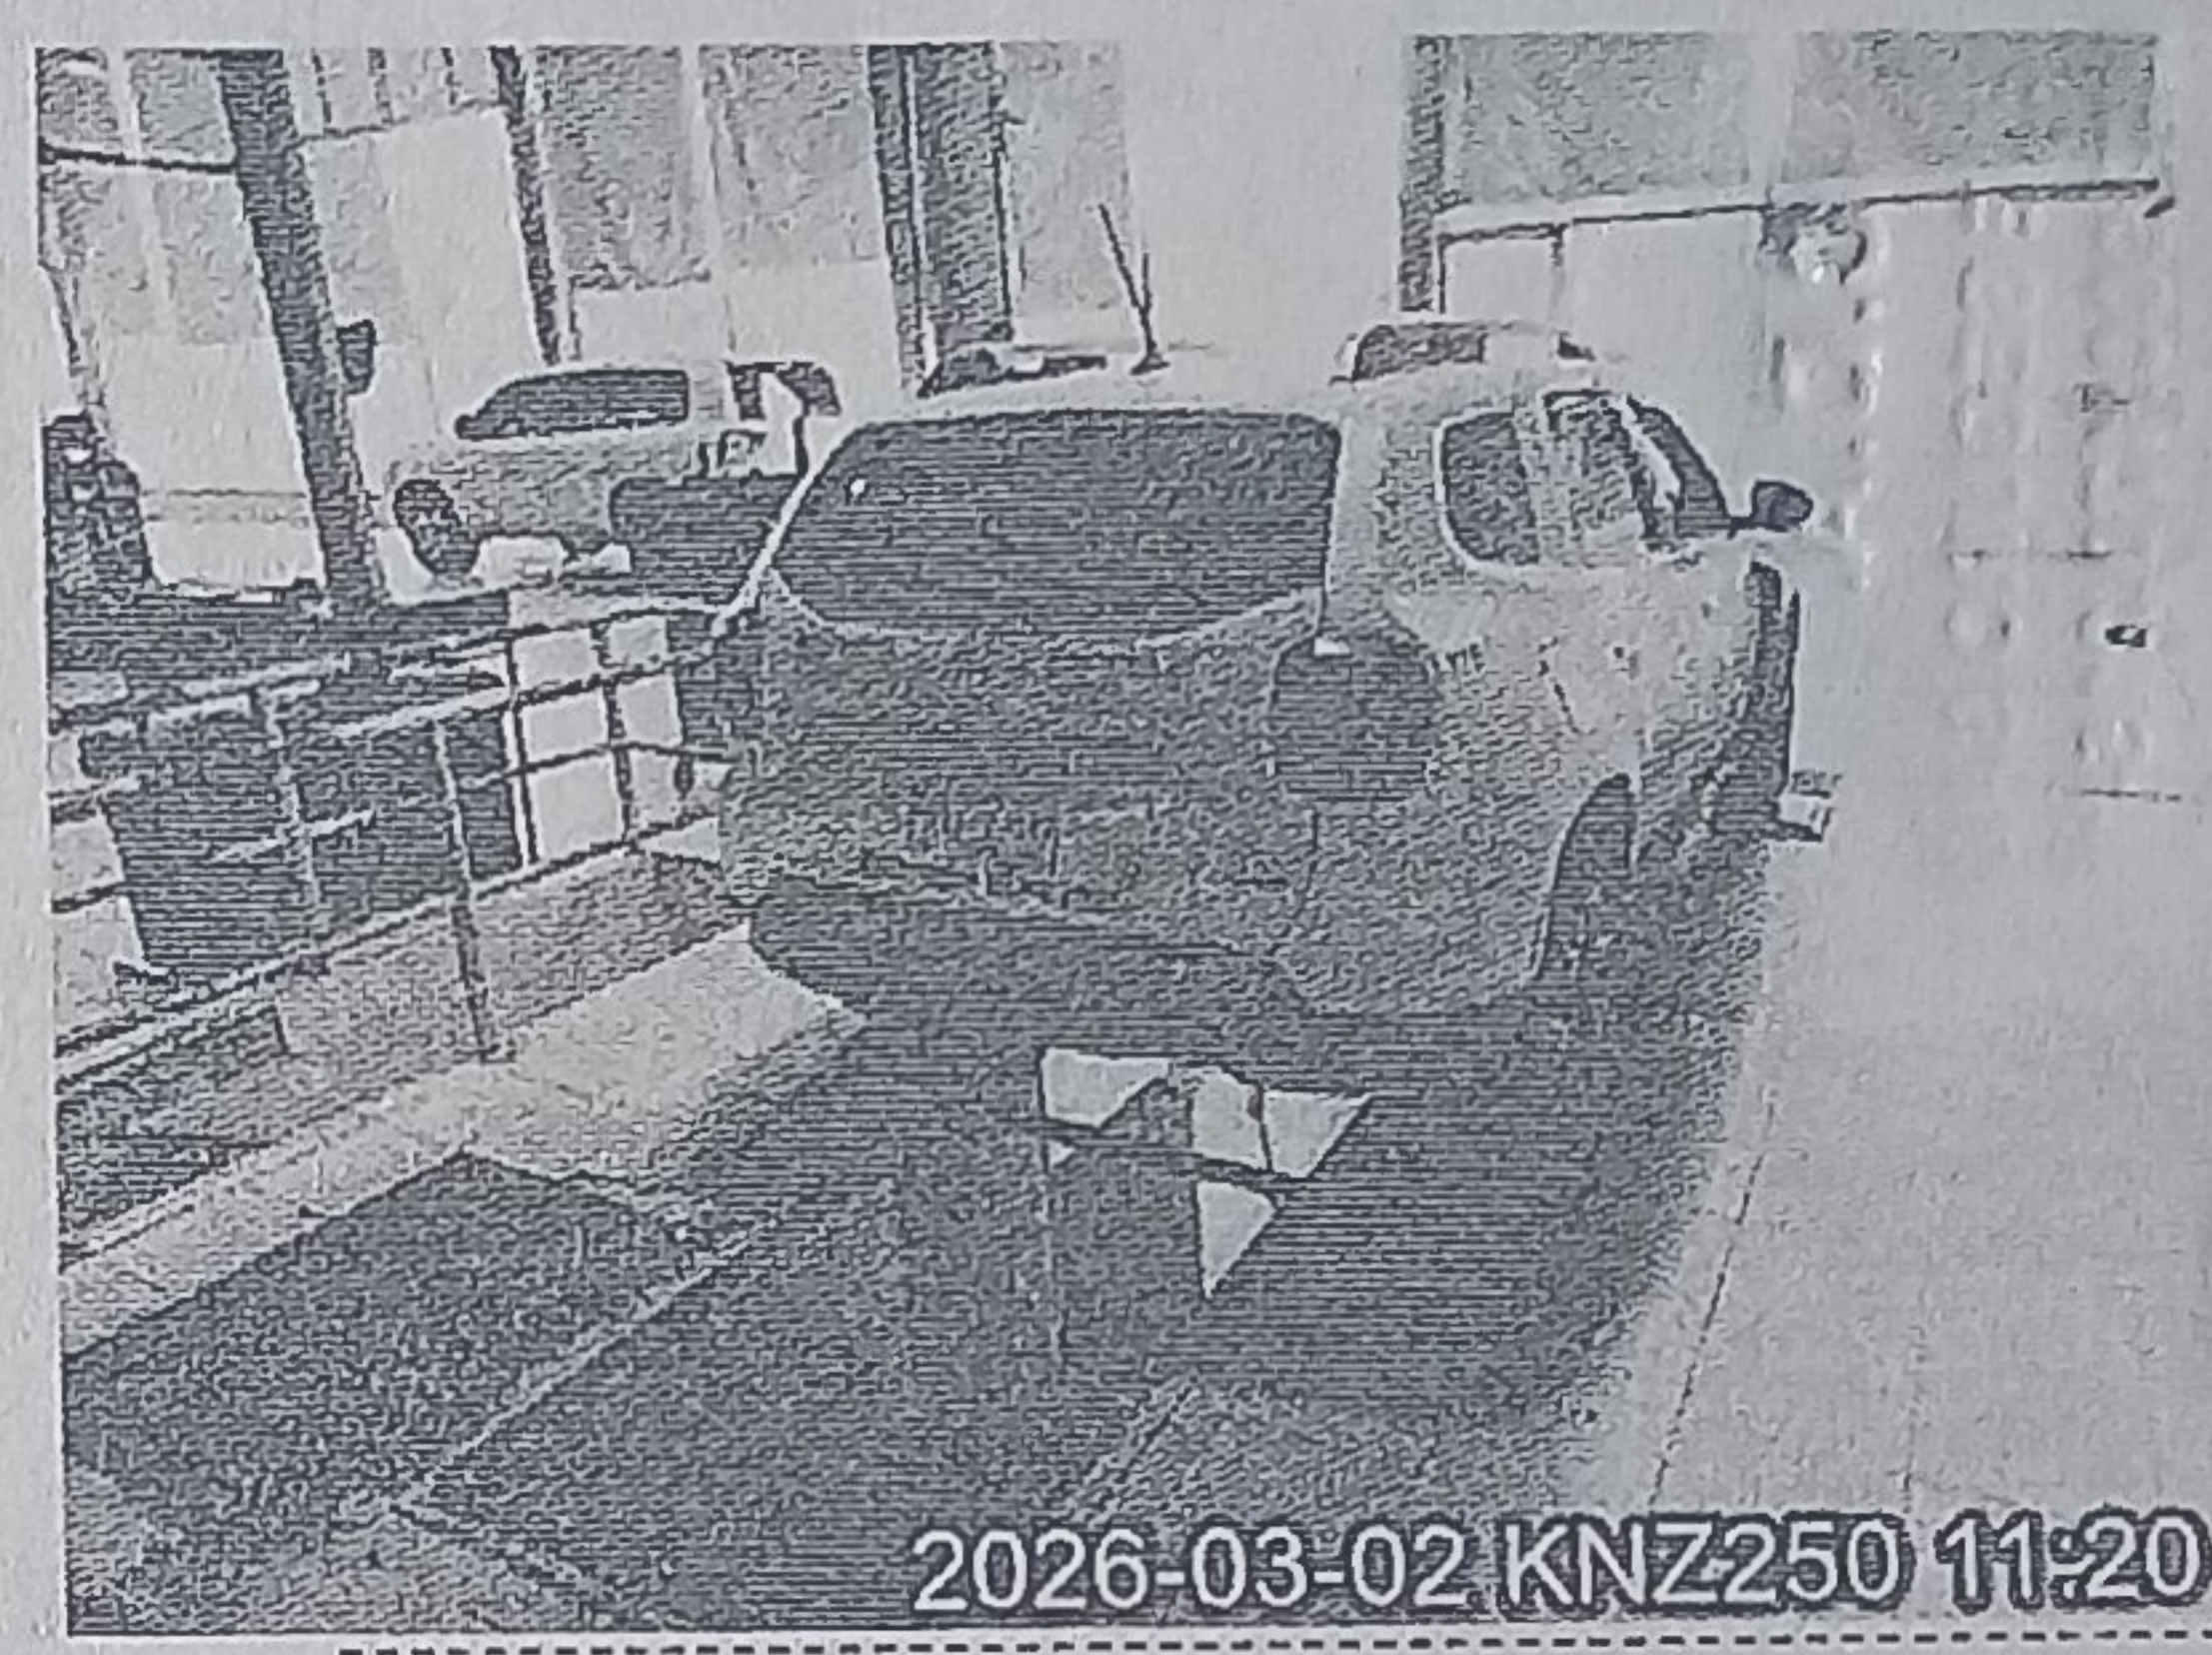
Eje1 derecha 1 4.65mm ; Eje2 derecha 1 4.45mm ; Eje1 izquierda 1 4.03mm ; Eje2 izquierda 1 4.29mm ; Llanta de repuesto 3.99mm ;
