REPUBLICA DE COLOMBIA  
MINISTERIO DE TRANSPORTE

CDA CARMOTOS  
CARRERA 28 NUMERO 6 29/31/25/21, Bogotá, D.c., Bogotá, D.C.  
Nit: 900966370-0 Tel: 6017580227  
dir\_tecnica@camotos.com.co

B. RESULTADOS DE LA INSPECCIÓN MECANIZADA REALIZADA DE ACUERDO CON LOS MÉTODOS DEFINIDOS POR LA NTC 5375; NTC 6218; NTC 6282.

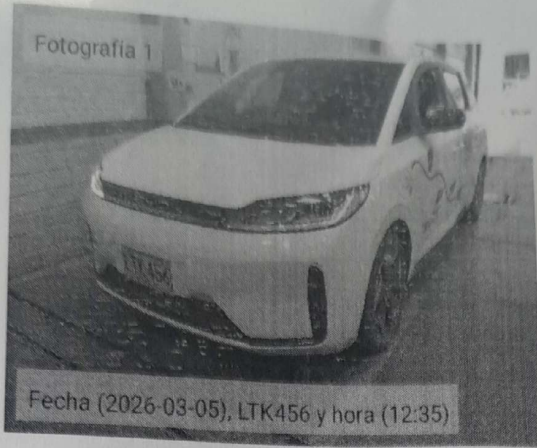
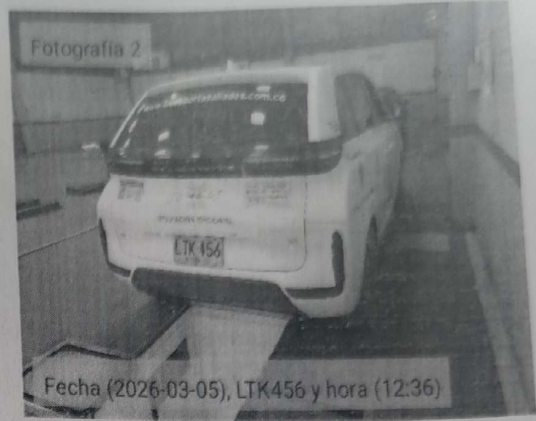
G. REGISTRO FOTOGRÁFICO DE LA REVISIÓN

Código	Descripción	Grupo	Tipo de defecto	
			A	B
1.1.1.1.7	Corrosión o mal estado de la carrocería	Revisión Exterior		X
TOTAL			0	1
