CDA CALARCA S.A.S.  
NIT: 9010552081  
Teléfono: 3165210797  
E-mail: cdacalarca@gmail.com  
Dirección: cra 16a  
Ciudad: CALARCA (QUINDIO)

3. DATOS DEL VEHÍCULO					
Placa	THY261	País	Colombia	Servicio	Público
Clase	Camioneta	Marca	Chevrolet	Línea	N300
Modelo	2013	Número de licencia de tránsito	10036611120	Fecha Matrícula	2012-05-28
Color	Bianco luna	Combustible/Propulsión	Gasolina	VIN o Chasis	LZWACAGA4D7000755
No de Motor	LAQ*8BC3111211*	Tipo Motor	OTTO	Cilindrada (cm³)(si aplica)	1206
Kilometraje	NO FUNCIONAL	Número de pasajeros (sin incluir conductor)	8	Blindaje	SI ( ) NO (X)
Potencia (si aplica)		Tipo de Carrocería	VAN	Fecha vencimiento SOAT	2026-05-26
Conversión GNV	SI ( ) NO ( ) N/A(X)	Fecha Vencimiento GNV

B. RESULTADOS DE LA INSPECCIÓN MECANIZADA REALIZADA DE ACUERDO CON LOS MÉTODOS DEFINIDOS POR LANTC 5375; NTC 6218; NTC 6282.

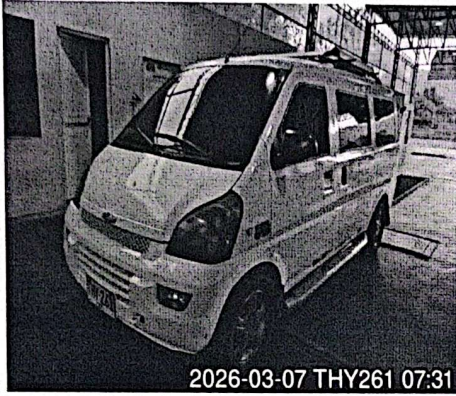
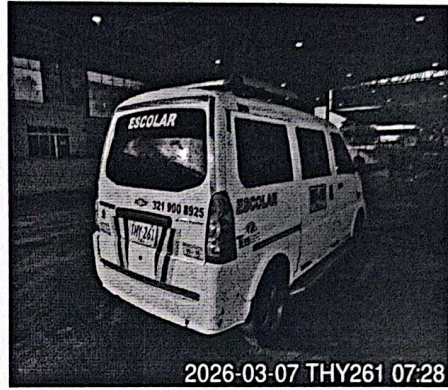
G. REGISTRO FOTOGRÁFICO DE LA REVISIÓN TÉCNICO-MECÁNICA Y DE EMISIONES CONTAMINANTES

Código	Descripción	Grupo	Tipo de defecto	
			A	B
	Perdidas de aceite sin goteo continuo en la transmisión o la caja	6.14 Transmisión		X
	Perdidas de aceite sin goteo continuo	6.12 Motor		X
Total			0	2
